MILIEUHYGIËNISCH VOORONDERZOEK BODEM  
DE SOOM  
TE GRUBBENVORST

# Rapportage milieuhygiënisch vooronderzoek bodem

## De Soom te Grubbenvorst

<b>Opdrachtgever</b>	Beusmans en Jansen Adviseurs Steeg 12 5975 CE Sevenum
<b>Rapportnummer</b>	18945.001
<b>Versienummer</b>	D1
<b>Status</b>	Eindrapportage
<b>Datum</b>	12 april 2022
<b>Vestiging</b>	Limburg Rijksweg Noord 39 6071 KS Swalmen 088 - 5001600 swalmen@econsultancy.nl
<b>Opsteller</b>	De heer S.L. Ehlen, BSc
<b>Paraaf</b>

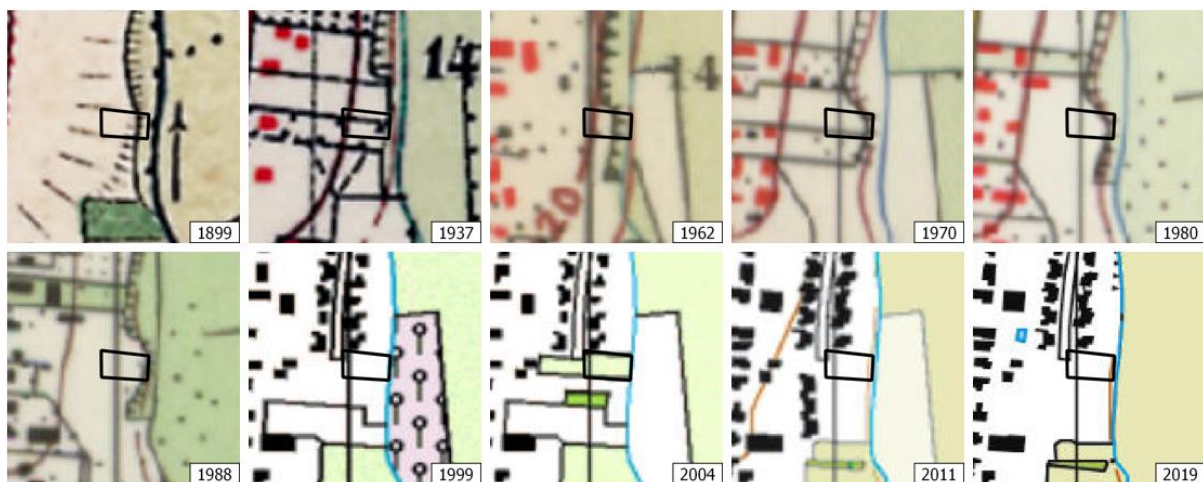
**Figuur 1 Historisch kaartmateriaal**

Uit historisch kaartmateriaal (zie figuur 1) uit de periode 1899 - 2019 blijkt, dat de onderzoekslocatie voor zover bekend altijd onbebouwd is geweest. Omstreeks 1991 is ten noorden van de onderzoekslocatie de straat De Soom aangelegd en bebouwd met woonhuizen. Omstreeks 2011 is ten zuidwesten van de onderzoekslocatie een bouwproject gestart, echter is dit niet doorgegaan aangezien vanaf 2013 deze bouwlocatie van de historische kaart verdwenen is. De onderzoekslocatie ligt op het moment braak.

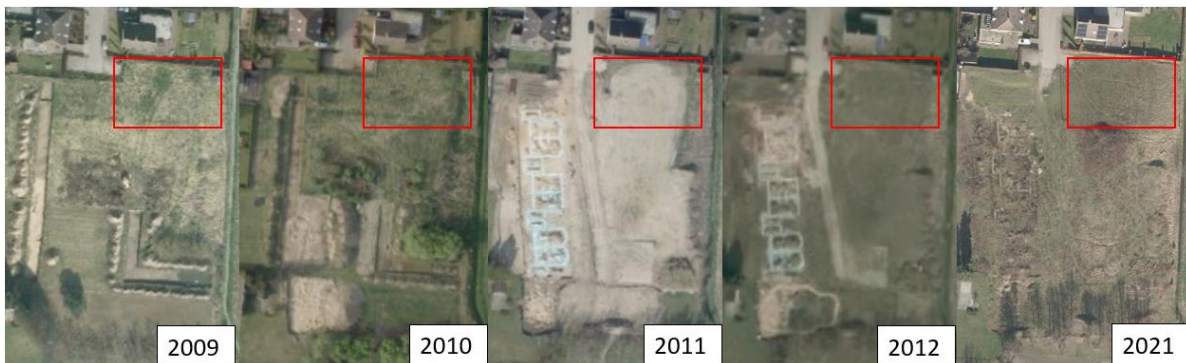
**Figuur 2** Luchtfoto's over de jaren 2009- 2021 met de onderzoekslocatie gearceerd in het rood

Op de luchtfoto's van figuur 2 is te zien dat voor het bouwproject ten zuidwesten van de onderzoekslocatie een aantal uitgravingen zijn uitgevoerd rond 2009-2010, vervolgens is in 2011 deze locatie eigen grond weer terug verdeelt over de locatie.
