CERTIFICAAT EINDCONTROLE NA ASBESTVERWIJDERING

JM12103
datum 26-07-2017
inspecteur J. Martens

omschrijving object/bouwwerk: woning
adres Halvedijk 3 Grubbenvorst
aanvangstijd 15:20 uur eindtijd 16:25 uur
inspectietijd onder asbestcondities 00:40 uur

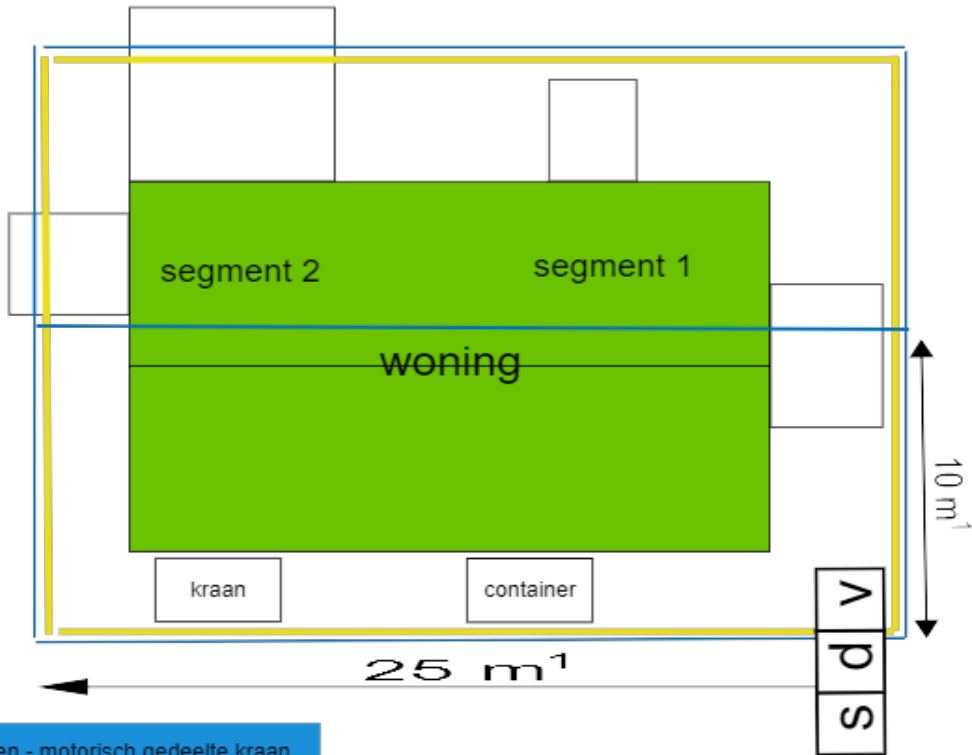
spouwmuren - motorisch gedeelte kraan
 - asbest verdachte buis op het dak -
 raamkozijnen deels afgeplakt met folie
 en tape

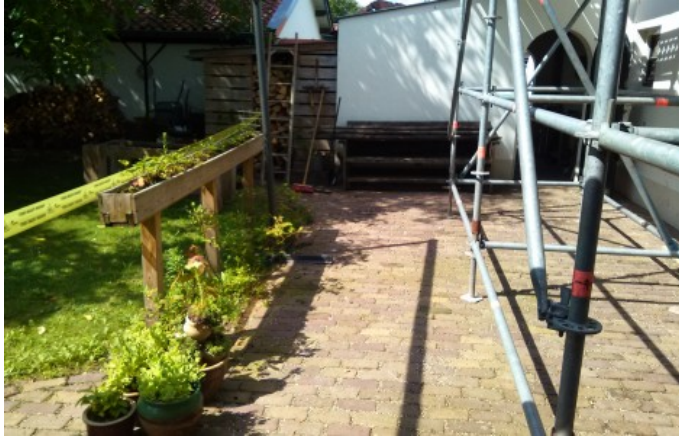
toelichting foto: afzetlint - steiger

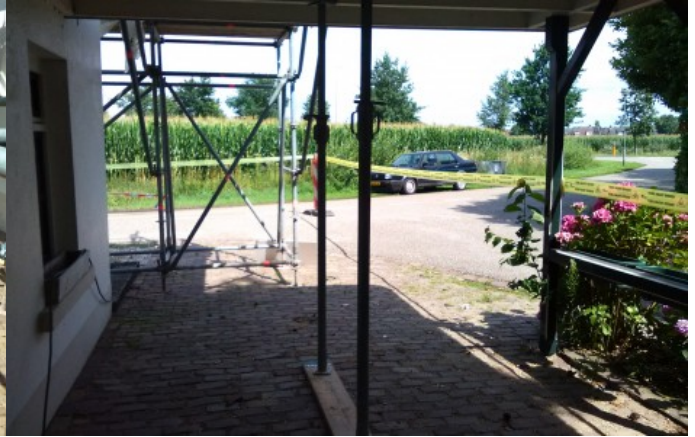
toelichting foto: afzetlint - steiger

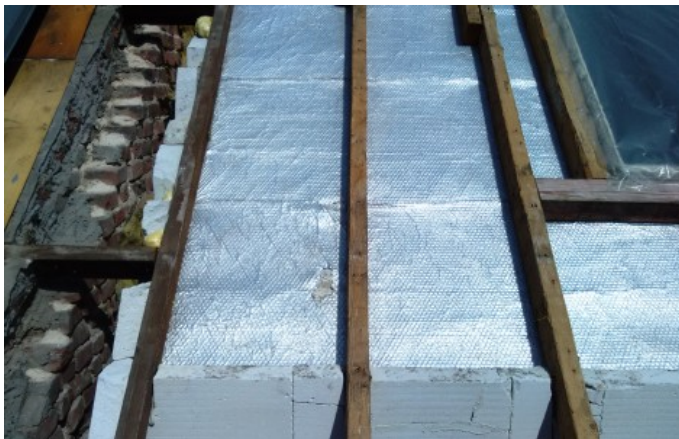
toelichting foto: plaats waar is gesaneerd

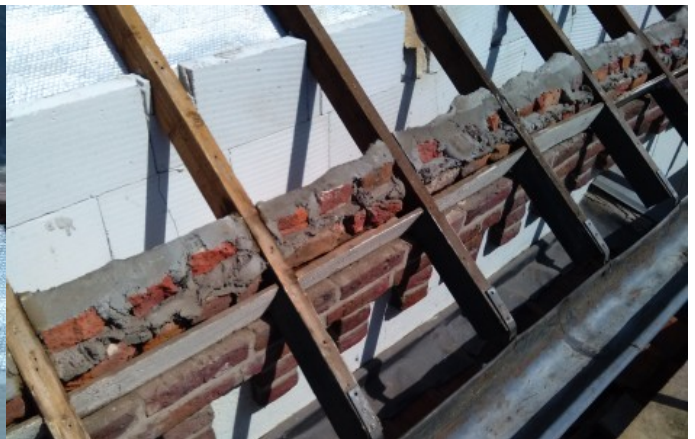
toelichting foto: plaats waar is gesaneerd

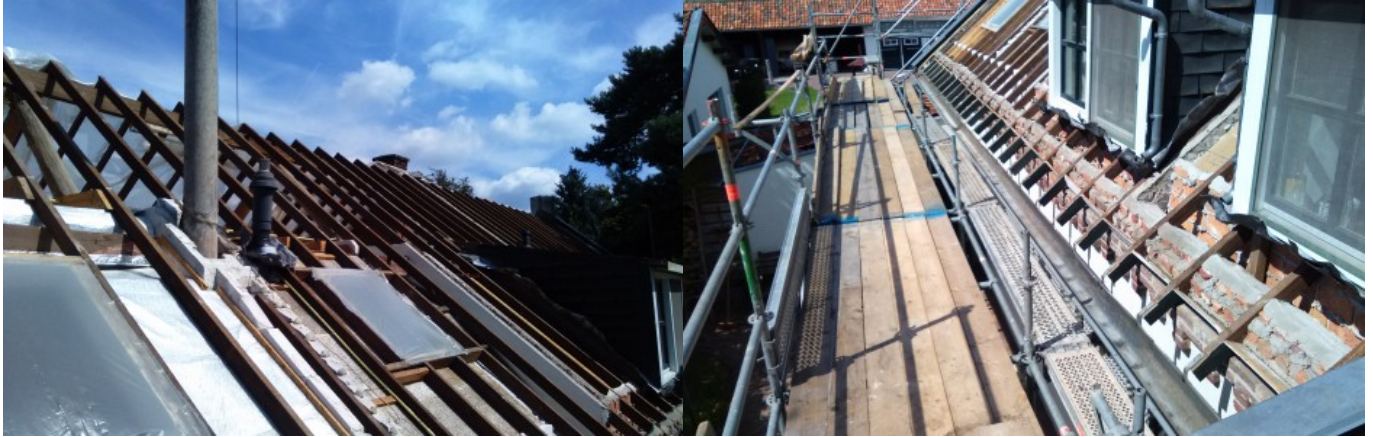
toelichting foto: plaats waar is gesaneerd - asbest
verdachte buis uitgesloten van inspectie - raamkozijnen
deels afgeplakt met folie en tape

toelichting foto: vloer van de steiger

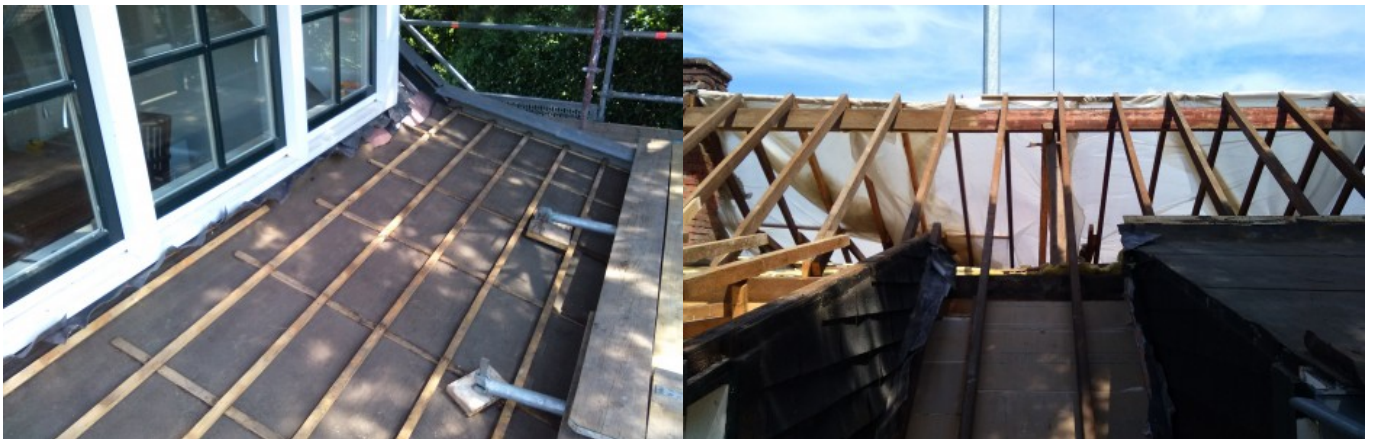
toelichting foto: plaats waar is gesaneerd

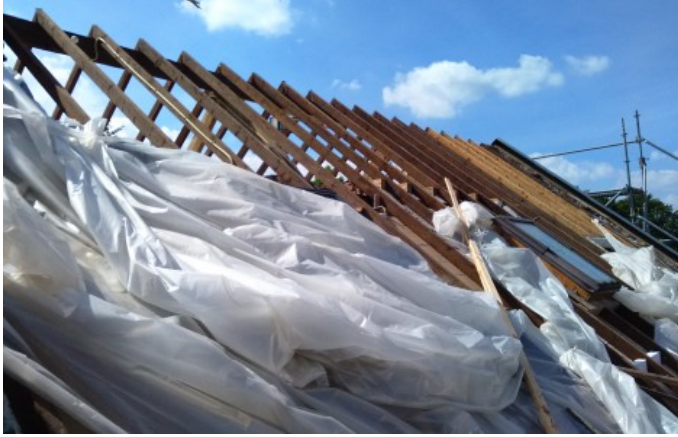
toelichting foto: plaats waar is gesaneerd - folie tijdens inspectie laten verwijderd

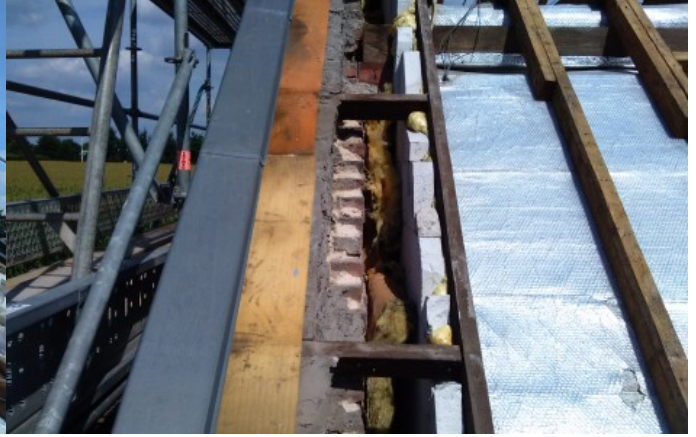
toelichting foto: spouwmuur uitgesloten van inspectie

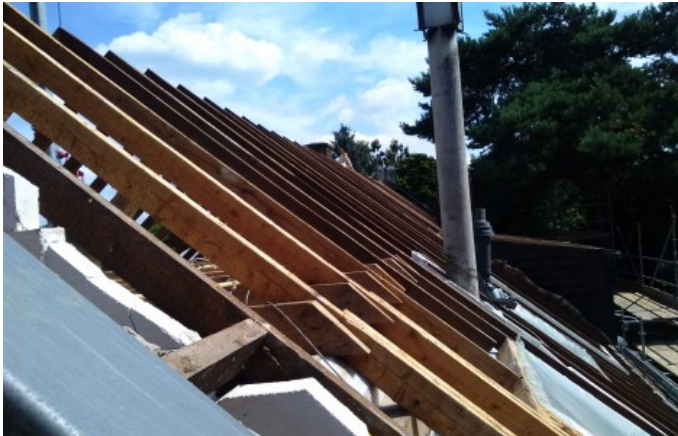
toelichting foto: plaats waar is gesaneerd

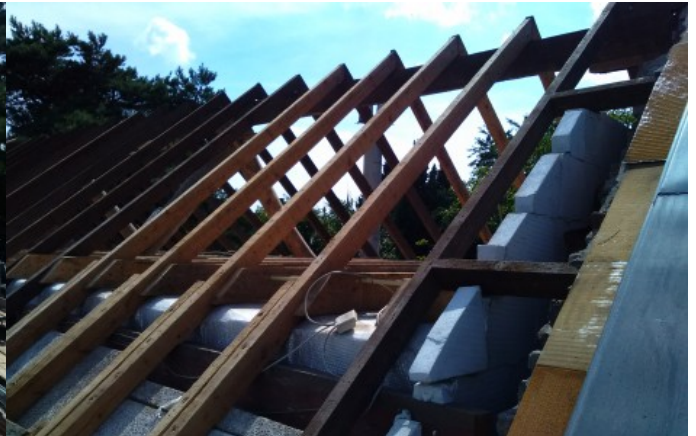
toelichting foto: plaats waar is gesaneerd

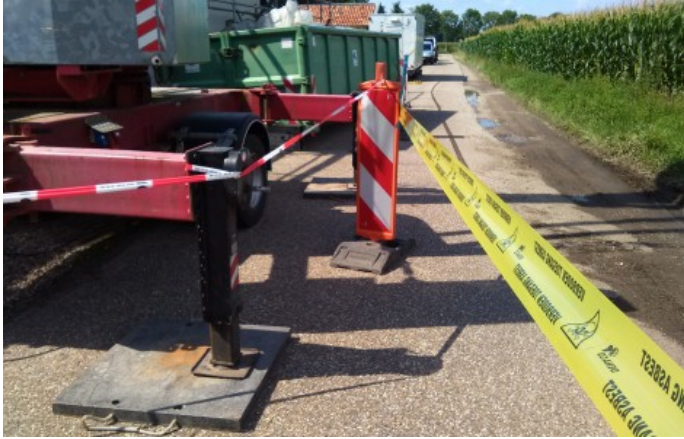
toelichting foto: kraan - motorisch gedeelte uitgesloten
