Boom Effect Analyse

Wilhelminastraat Grubbenvorst 2023

Mei 2023

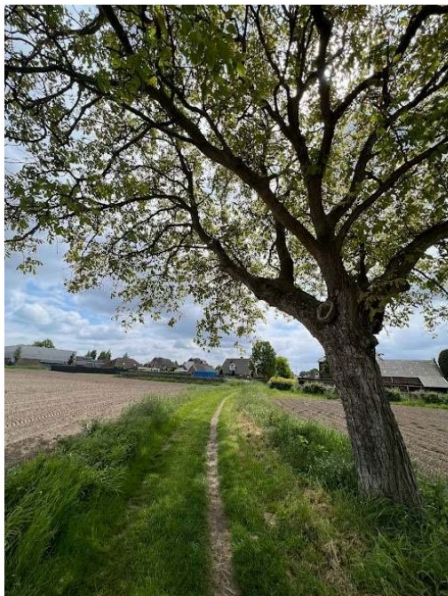
Figuur 4

De boom staat momenteel naast een voetpad in vrije ruimte.

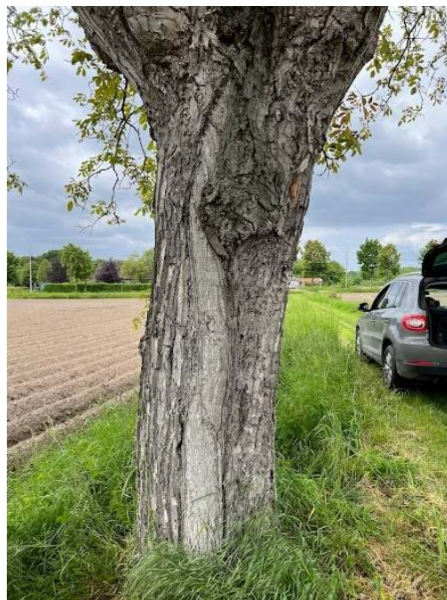
Figuur 5

Boomsoort	Walnoot
Stamdoorsnede	56cm (1m boven maaiveld)
Boomhoogte	8/10 meter
Conditie	Redelijk
Leeftijdsverwachting	10/20 jaar (huidige staat)
Gebreken	Dood hout/ holte/ ribvorming stam
Attentie/ risicoboom	Risicoboom (dood hout)
Maatregel	Snoeien dood hout.

Ribvorming op de stam.

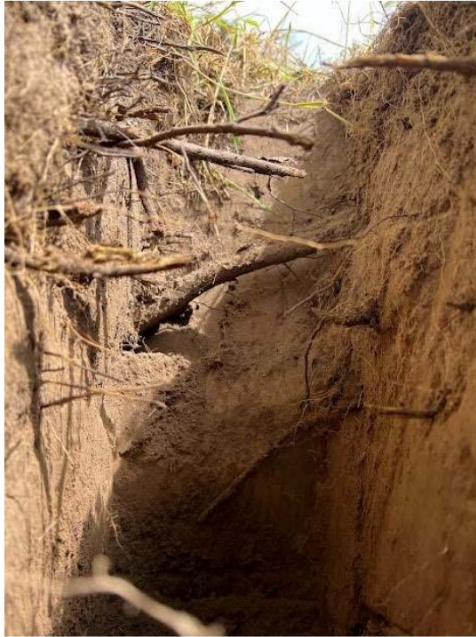
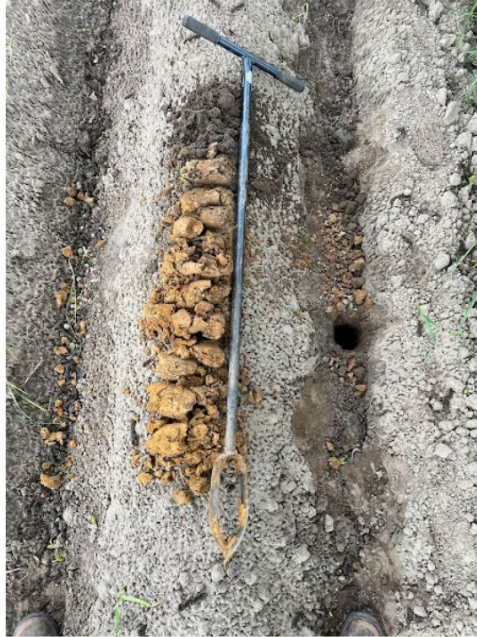
In de proefsleuven die zijn gegraven naast het bestaande voetpad en dwars over het voetpad, zijn maar enkele dikke wortels (dikker dan 5 cm) zichtbaar geraakt. Vanaf deze dikte zal veel wortelschade door graafwerkzaamheden negatieve gevolgen kunnen hebben voor de boom. De proefsleuven zijn op de locaties gegraven waar de werkzaamheden die te verwachten zijn de meeste invloed op het wortelpakket zullen hebben.
