VERKENNEND BODEMONDERZOEK

HOFWEG 1B-3

TE AMERICA

<b>Opdrachtgever</b>	BRO Tegelen Industriestraat 94 5931 PK Tegelen
<b>Rapportnummer</b>	5247.001
<b>Versienummer</b>	D1
<b>Status</b>	Eindrapportage
<b>Datum</b>	10 november 2017
<b>Vestiging</b>	Limburg Rijksweg Noord 39 6071 KS Swalmen 0475 - 504961 swalmen@econsultancy.nl
<b>Opsteller</b>	ing. M.R.P. Vidal
<b>Paraaf</b>	 
<b>Kwaliteitscontrole</b>	drs. E. Hartingsveld
<b>Paraaf</b>

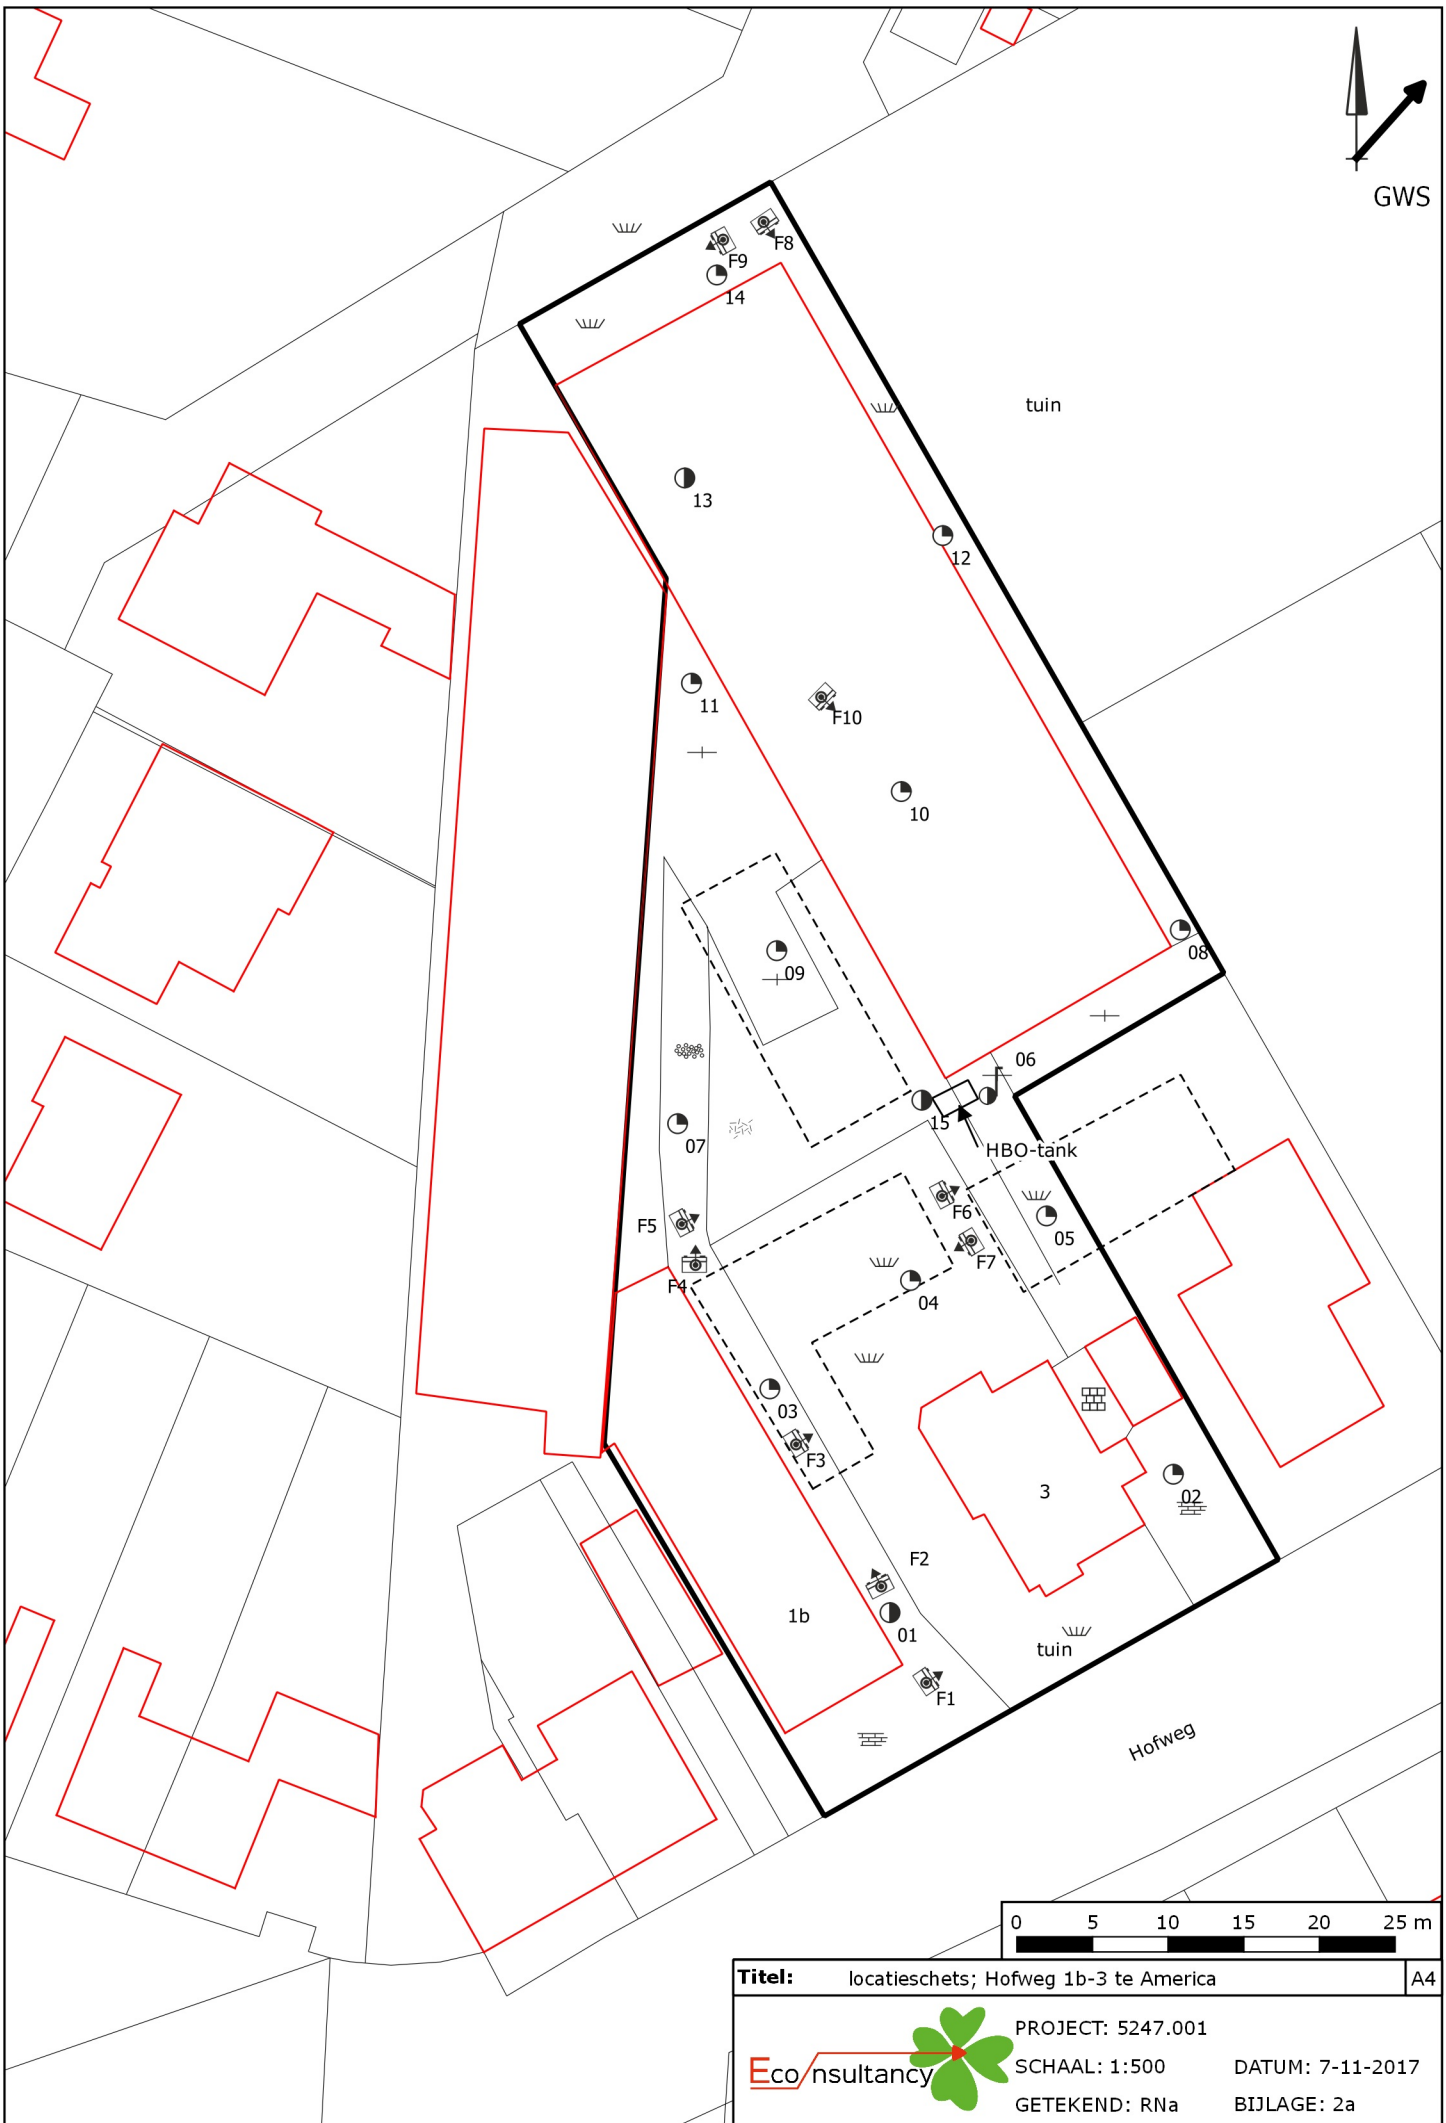
<b>Titel:</b> locatieschets; Hofweg 1b-3 te America	A4
  PROJECT: 5247.001	
SCHAAL: 1:500	DATUM: 7-11-2017
GETEKEND: RNa	BIJLAGE: 2a

Tijdens het opstellen van het boorplan is rekening gehouden met de doelstellingen en de richtlijnen, die geformuleerd zijn in de inleiding. Daarnaast is rekening gehouden met de gegevens voortvloeiend uit het vooronderzoek en de ligging van kabels en leidingen. Bijlage 2a bevat de locatieschets met daarop aangegeven de situering van de boorpunten en de peilbuis. In bijlage 3 zijn de boorprofielen opgenomen.
