Verkennd onderzoek Asbest

Nieuwe Peeldijk 36
America

rapport 3221R001

datum: 24 oktober 2016
opdrachtgever: Vissers Plant Innovators,
Midden Peelweg 10,
5966 RE America.

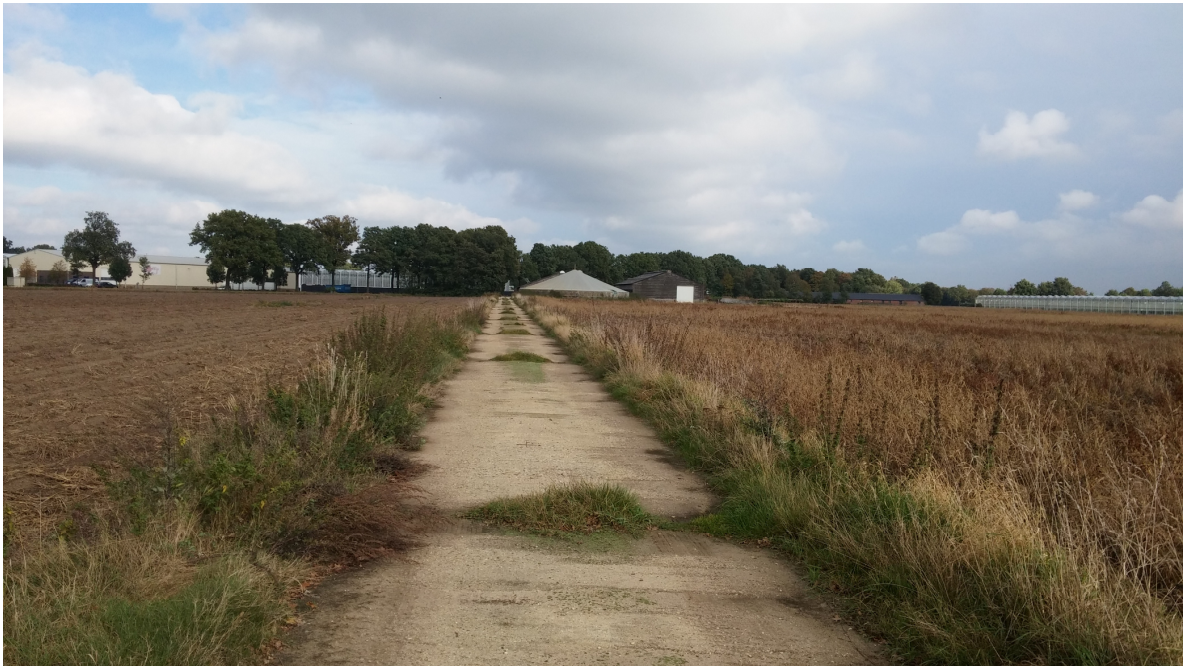
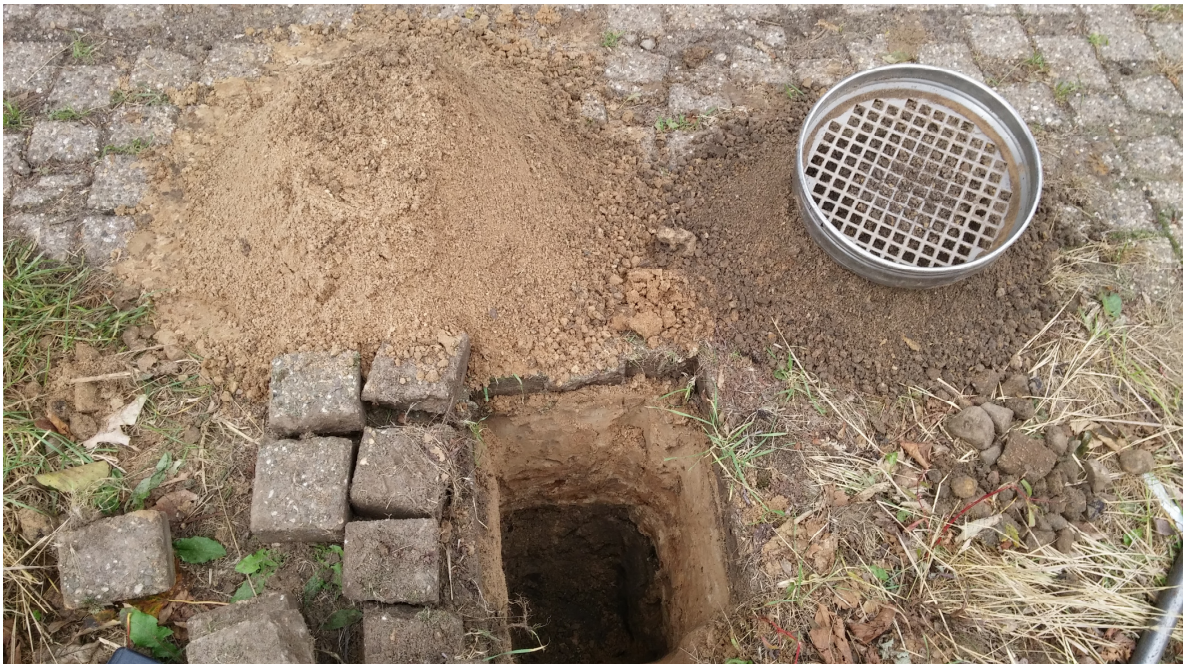
Foto's van de onderzoekslocatie – 17 oktober 2016

Tijdens de maaiveldinspectie zijn geen asbestverdachte materialen aangetroffen op het maaiveld.

Het uitkomend materiaal is gezeefd over (16 mm) waarna de grove fractie (> 16 mm) is geïnspecteerd op asbestverdachte materialen. Deze zijn niet aangetroffen.

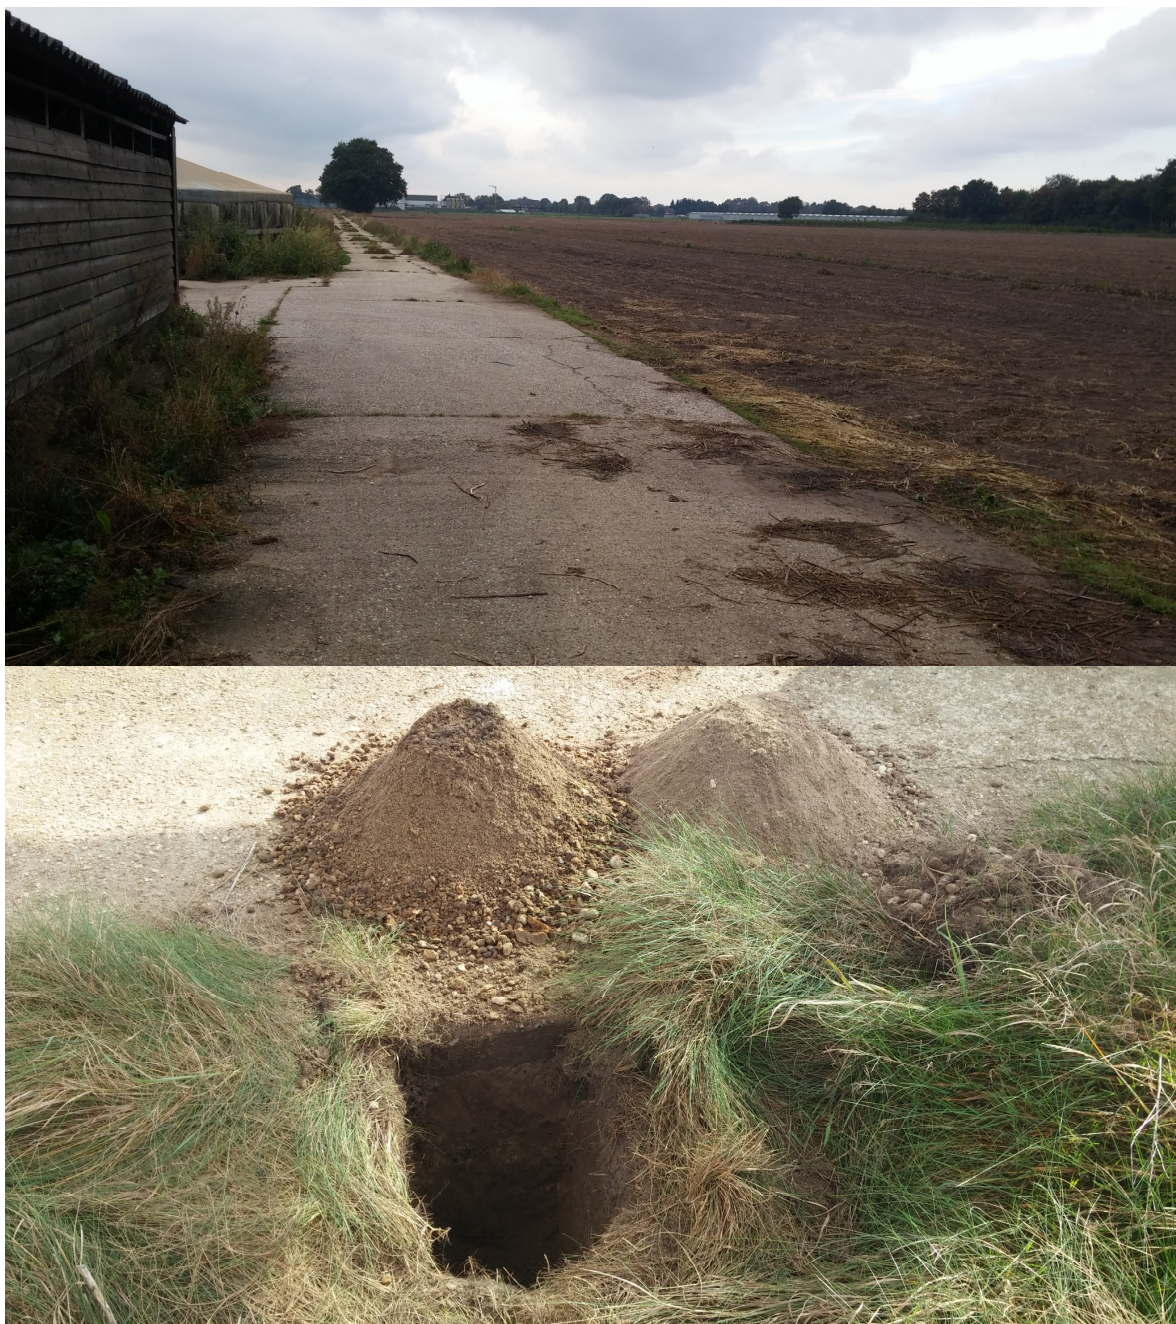
Foto's van de onderzoekslocatie – 17 oktober 2016

Aangezien in het uitkomend materiaal van de gaten slechts een zwakke bijmeng met puin is aangetroffen is, om te bepalen of puin onder de verharding wordt aangetroffen, in ieder gat een boring schuin onder de aanwezige betonverharding geplaatst en is aanvullend één boring geplaatst ter plaatse van het betonpad. Zintuiglijk zijn slechts sporen tot zwakke bijmengingen met puin aangetroffen.

Vermoedelijk is sprake van een heterogene verspreiding van puin onder de verharding, welke, op basis van de zintuiglijke waarnemingen, ons inziens niet als asbestverdacht hoeft te worden beschouwd. Het betreft slechts lichte bijmengingen.
