VOORONDERZOEK

NIEUWE PEELDIJK 36

TE AMERICA

vooronderzoek Nieuwe Peeldijk 36 te America

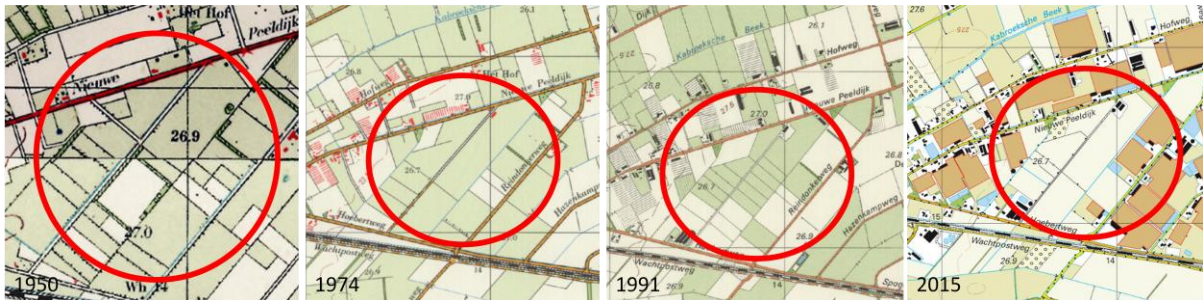
Afbeelding I: Historische kaartmateriaal

Volgens historisch kaartmateriaal uit 1950 was de locatie, alsmede de omgeving ervan, destijds reeds in agrarisch gebruik (weide) en werd extensief bewoond. Tot op heden is dit gebruik van de onderzoekslocatie niet wezenlijk veranderd. Vanaf 1974 is bebouwing op de onderzoekslocatie gereali-seerd. Verder blijkt uit de geraadpleegde bronnen dat sprake is geweest van dempingen op de loca-tie. Volgens de opdrachtgever zijn de sloten destijds gedempt met gebiedseigen grond.

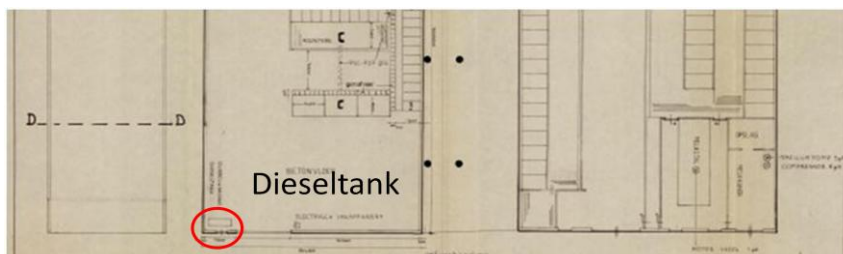
Afbeelding II: Bouwplattegrond uit 1991

Uit oude bouwplattegronden blijkt dat op de onderzoekslocatie een dubbelwandige dieseltank heeft gestaan. De dieseltank is later verplaatst naar een lekbak in een bijgebouw. Destijds heeft in een van de stallen opslag van pesticiden plaatsgevonden (zie onderstaande afbeeldingen).
