AANVULLEND VERKENNEND BODEMON-
DERZOEK

HOOGSTRAAT 18

TE BROEKHUIZEN

Rapportage aanvullend verkennend bodemonderzoek

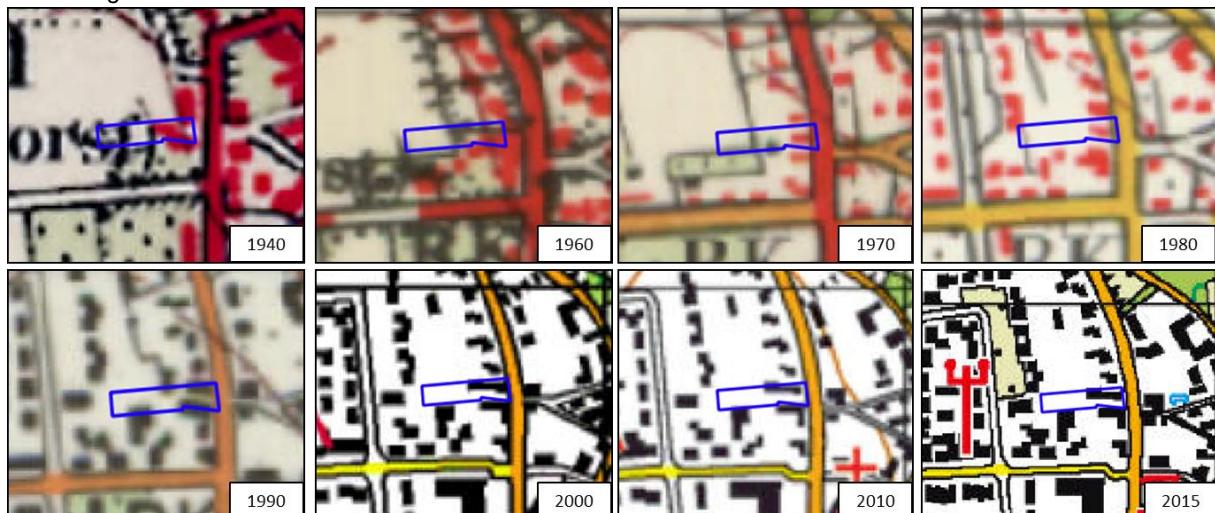
Afbeelding 1. Selectie historisch kaartmateriaal

Uit historisch kaartmateriaal uit de periode 1900 - 1990 blijkt dat de onderzoekslocatie deels bebouwd is met een woonhuis en deels in gebruik is als siertuin/weiland. Rond 1980 heeft de omgeving van de locatie steeds meer een woonfunctie gekregen. Omstreeks 1985 is er aan de achterzijde van het woonhuis een schuur en een loods gebouwd. Deze loods en schuur werd gebruikt voor de opslag van tuinbouwmaterialen en werktuig t.b.v. een rozenkwekerij. De onderzoekslocatie is sindsdien niet wezenlijk veranderd.
