HISTORISCH EN VERKENNEND  
BODEMONDERZOEK

HILKENSBERGWEG 5

TE BROEKHUIZEN

<b>Opdrachtgever</b>	Pijnenburg Agrarisch Advies en Onroerend Goed Sporweg 4 5963 NJ HORST
<b>Rapportnummer</b>	1580.001
<b>Versienummer</b>	D3
<b>Status</b>	Eindrapportage
<b>Datum</b>	7 oktober 2016
<b>Vestiging</b>	Swalmen
<b>Opsteller</b>	Ing. B.H.M Houben
<b>Paraaf</b>

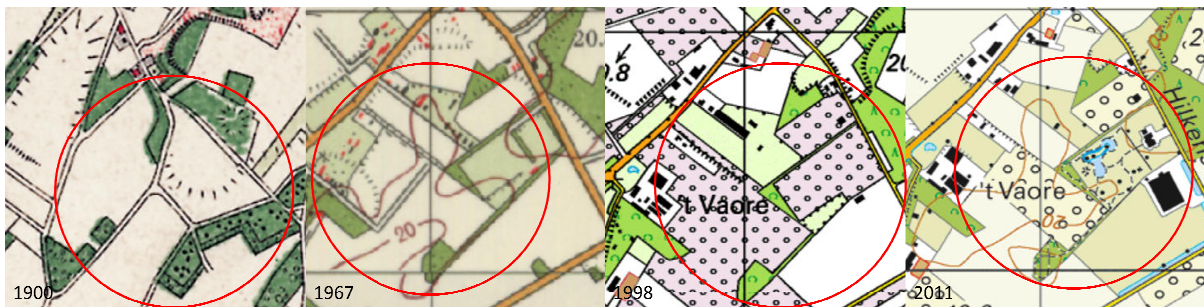
Figuur 1: Historisch kaartmateriaal

Volgens historisch kaartmateriaal uit 1900 was de locatie, alsmede de omgeving ervan, destijds in agrarisch gebruik (weide) en werd extensief bewoond (zie figuur 1). Op de onderzoekslocatie heeft van 1900 tot 1966 een onverharde weg gelegen. Tot circa 1997 is het gebruik van de onderzoekslocatie niet wezenlijk veranderd. Van 1998 tot 2010 was de onderzoekslocatie in gebruik als boomkwekerij.

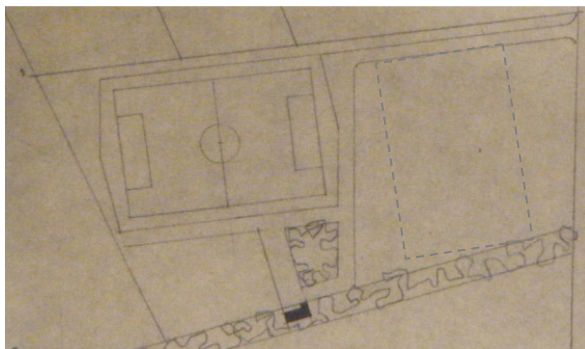
Afbeelding I: Ligging voetbalvelden

In het verleden was het noordwestelijke en het oostelijke deel van de onderzoeklocatie in gebruik als voetbalveld (zie afbeelding I).

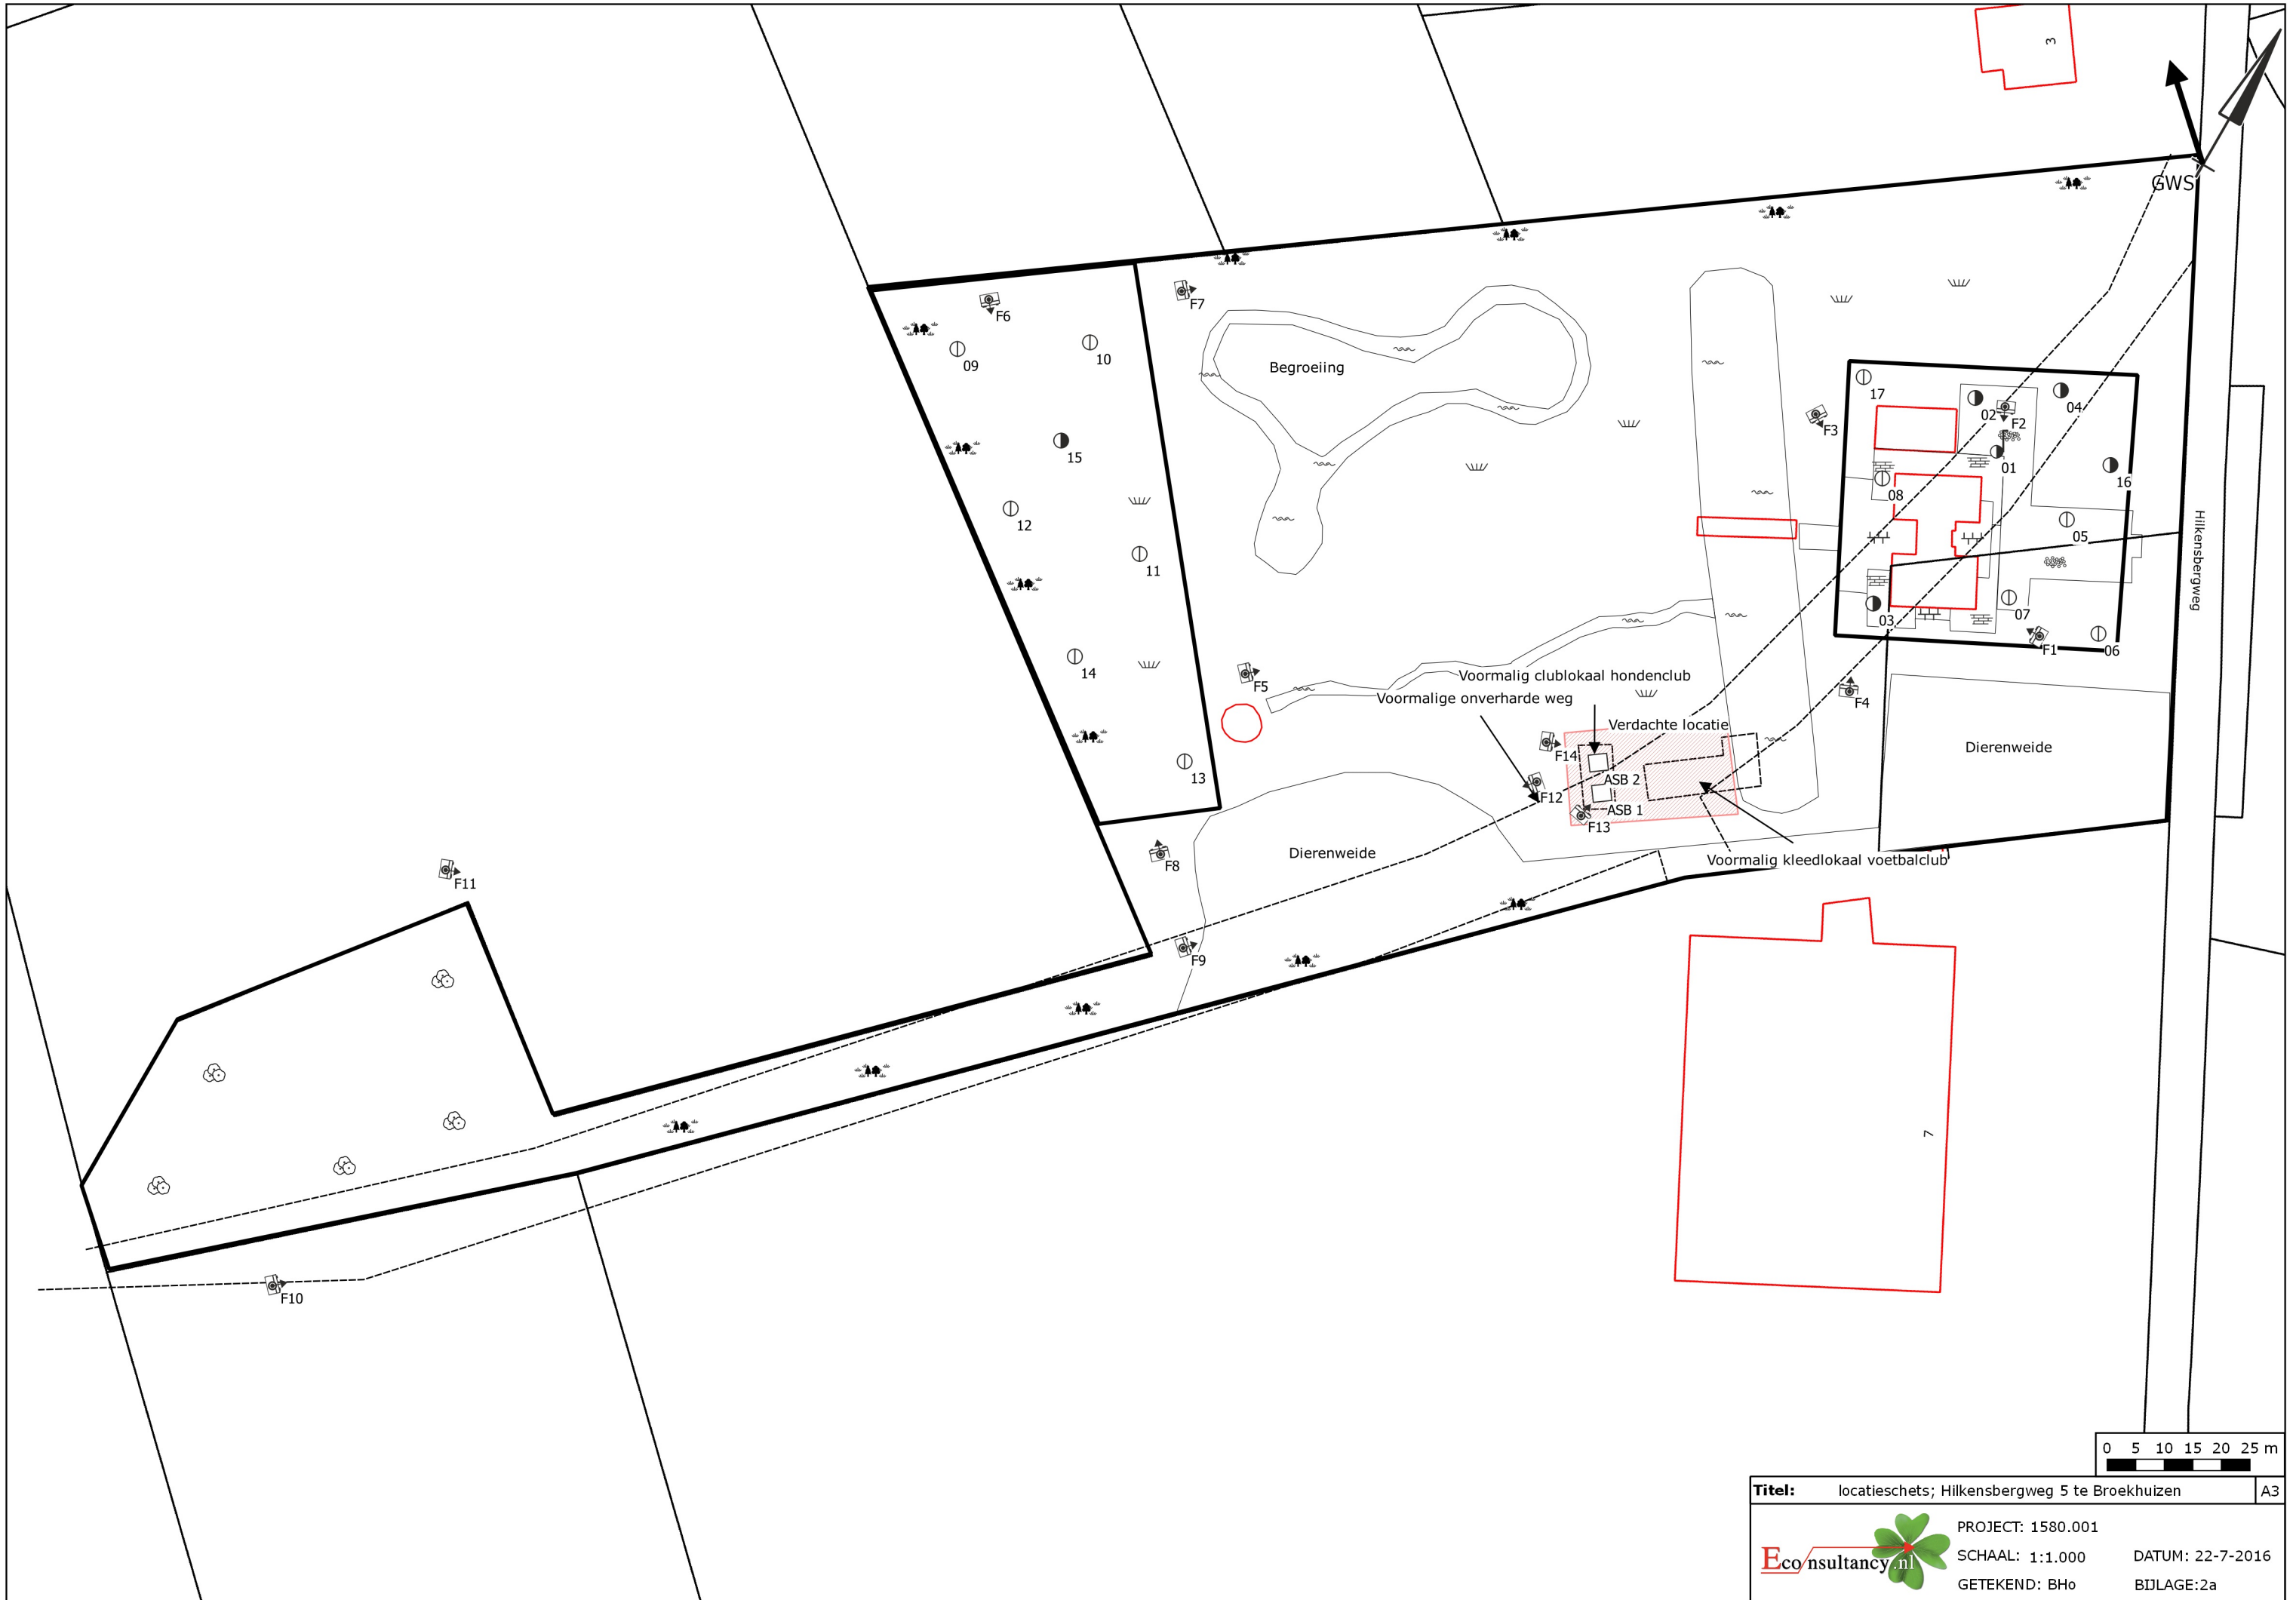
<b>Titel:</b>	locatieschets; Hilkenbergweg 5 te Broekhuizen	A3

In bijlage 2a is de huidige situatie op een locatieschets weergegeven. Bijlage 2b bevat enkele foto's van de onderzoekslocatie.

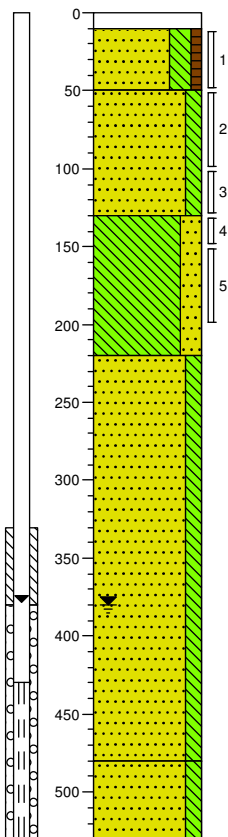
**Boring: 01**

0	grind
10	Schep
50	Zand, matig fijn, sterk siltig, zwak humeus, neutraalbruin, Edelmanboor
130	Zand, matig fijn, matig siltig, neutraalbeige, Edelmanboor
150	Leem, sterk zandig, licht beigebruin, Edelmanboor
220	Zand, matig fijn, matig siltig, donkerbeige, Edelmanboor
480	Zand, matig grof, matig siltig, neutraalbeige, Zuigerboor handmatig
530
