**VERKENNEND BODEMONDERZOEK**

**Beerendonckerweg**

**te Broekhuizenvorst**

**220657.BKK**

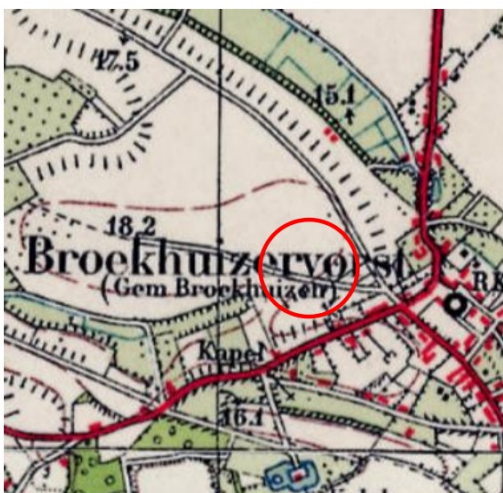
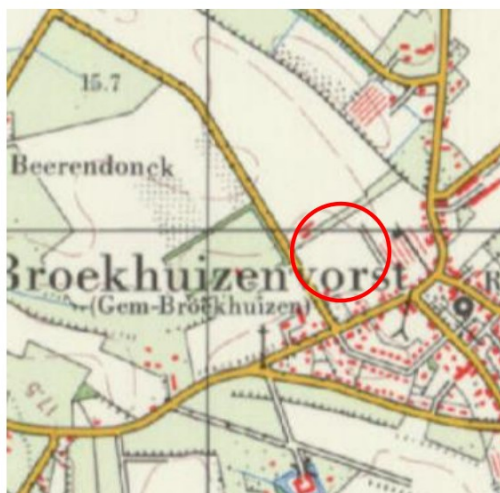
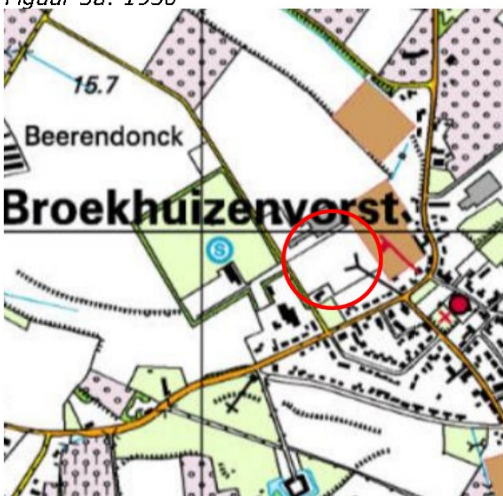
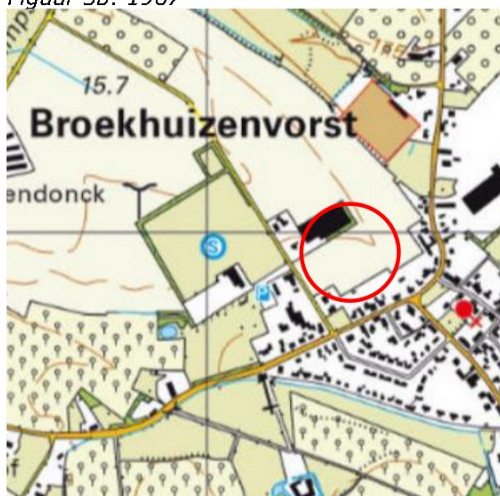
Uit de geraadpleegde historische kaarten in figuur 3a t/m 3d blijkt dat de onderzoekslocatie altijd een agrarische bestemming heeft gehad. De onderzoekslocatie bevindt zich binnen de rode cirkel. Er is nooit sprake geweest van enige bebouwing binnen de onderzoekslocatie.

Op de kaart van 1950 is de aangrenzende bebouwing zichtbaar aan de Swolgenseweg. In deze periode heeft er een zandpad gelegen ter plaatse van de onderzoekslocatie. Op de kaart van 1967 is de Beerendonckerweg zichtbaar waaraan de onderzoekslocatie gevestigd is. Op de kaart van 2000 is in de noordoost zijde van de locatie een tuinderskas zichtbaar, deze is in de periode van 2008 tot 2009 gesloopt.

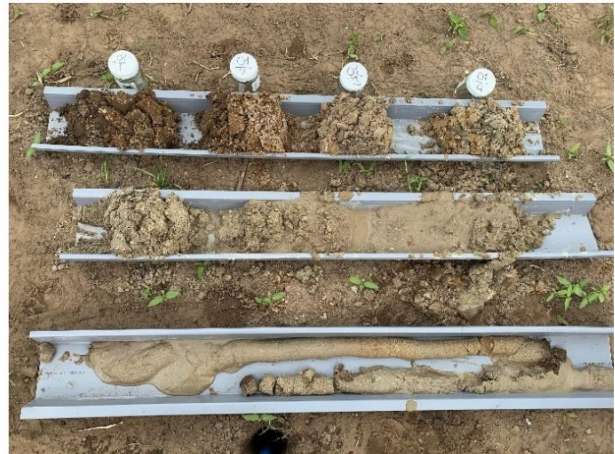
Foto 6. Profiel boring 01

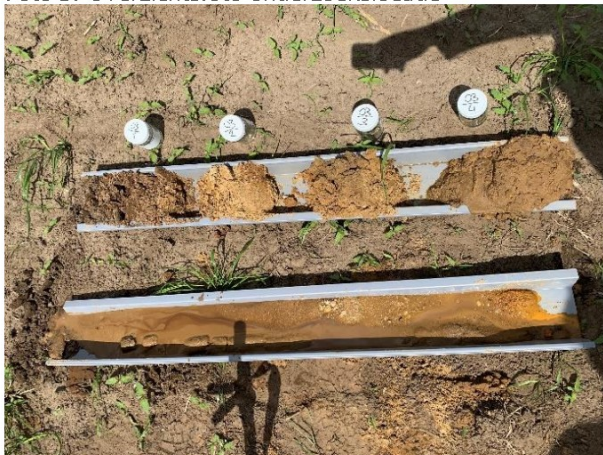
Foto 7. Profiel boring 03

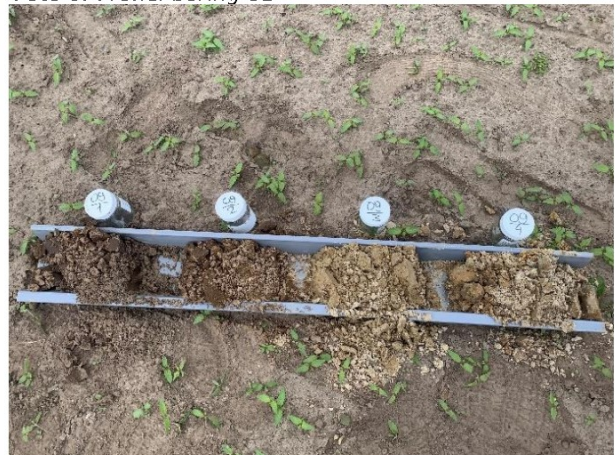
Foto 8. Profiel boring 09

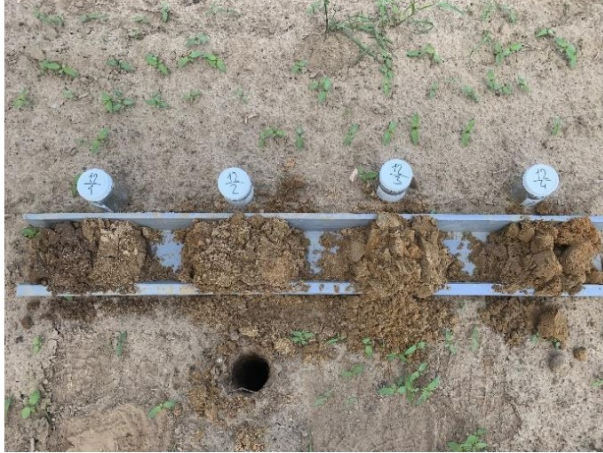
Foto 9. Profiel boring 12
