VERKENNEND BODEMONDERZOEK

Denenweg 33
Melderslo
kenmerk HMB B.V.: 19216202A

datum rapport: 8 januari 2020

kenmerk: 19216202A

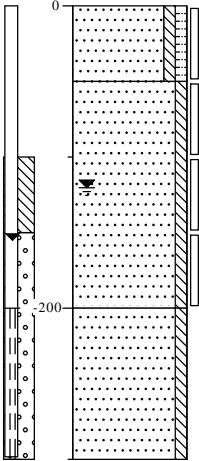
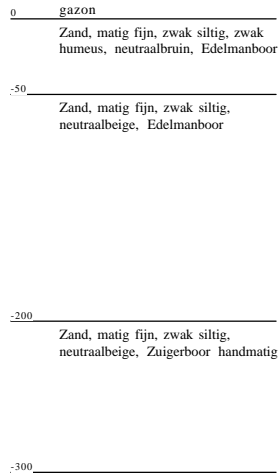
Boring: 01

In bijlage 2 is van elke boring een boorprofiel opgenomen. De globale bodemopbouw van de locatie is in tabel 3 omschreven.

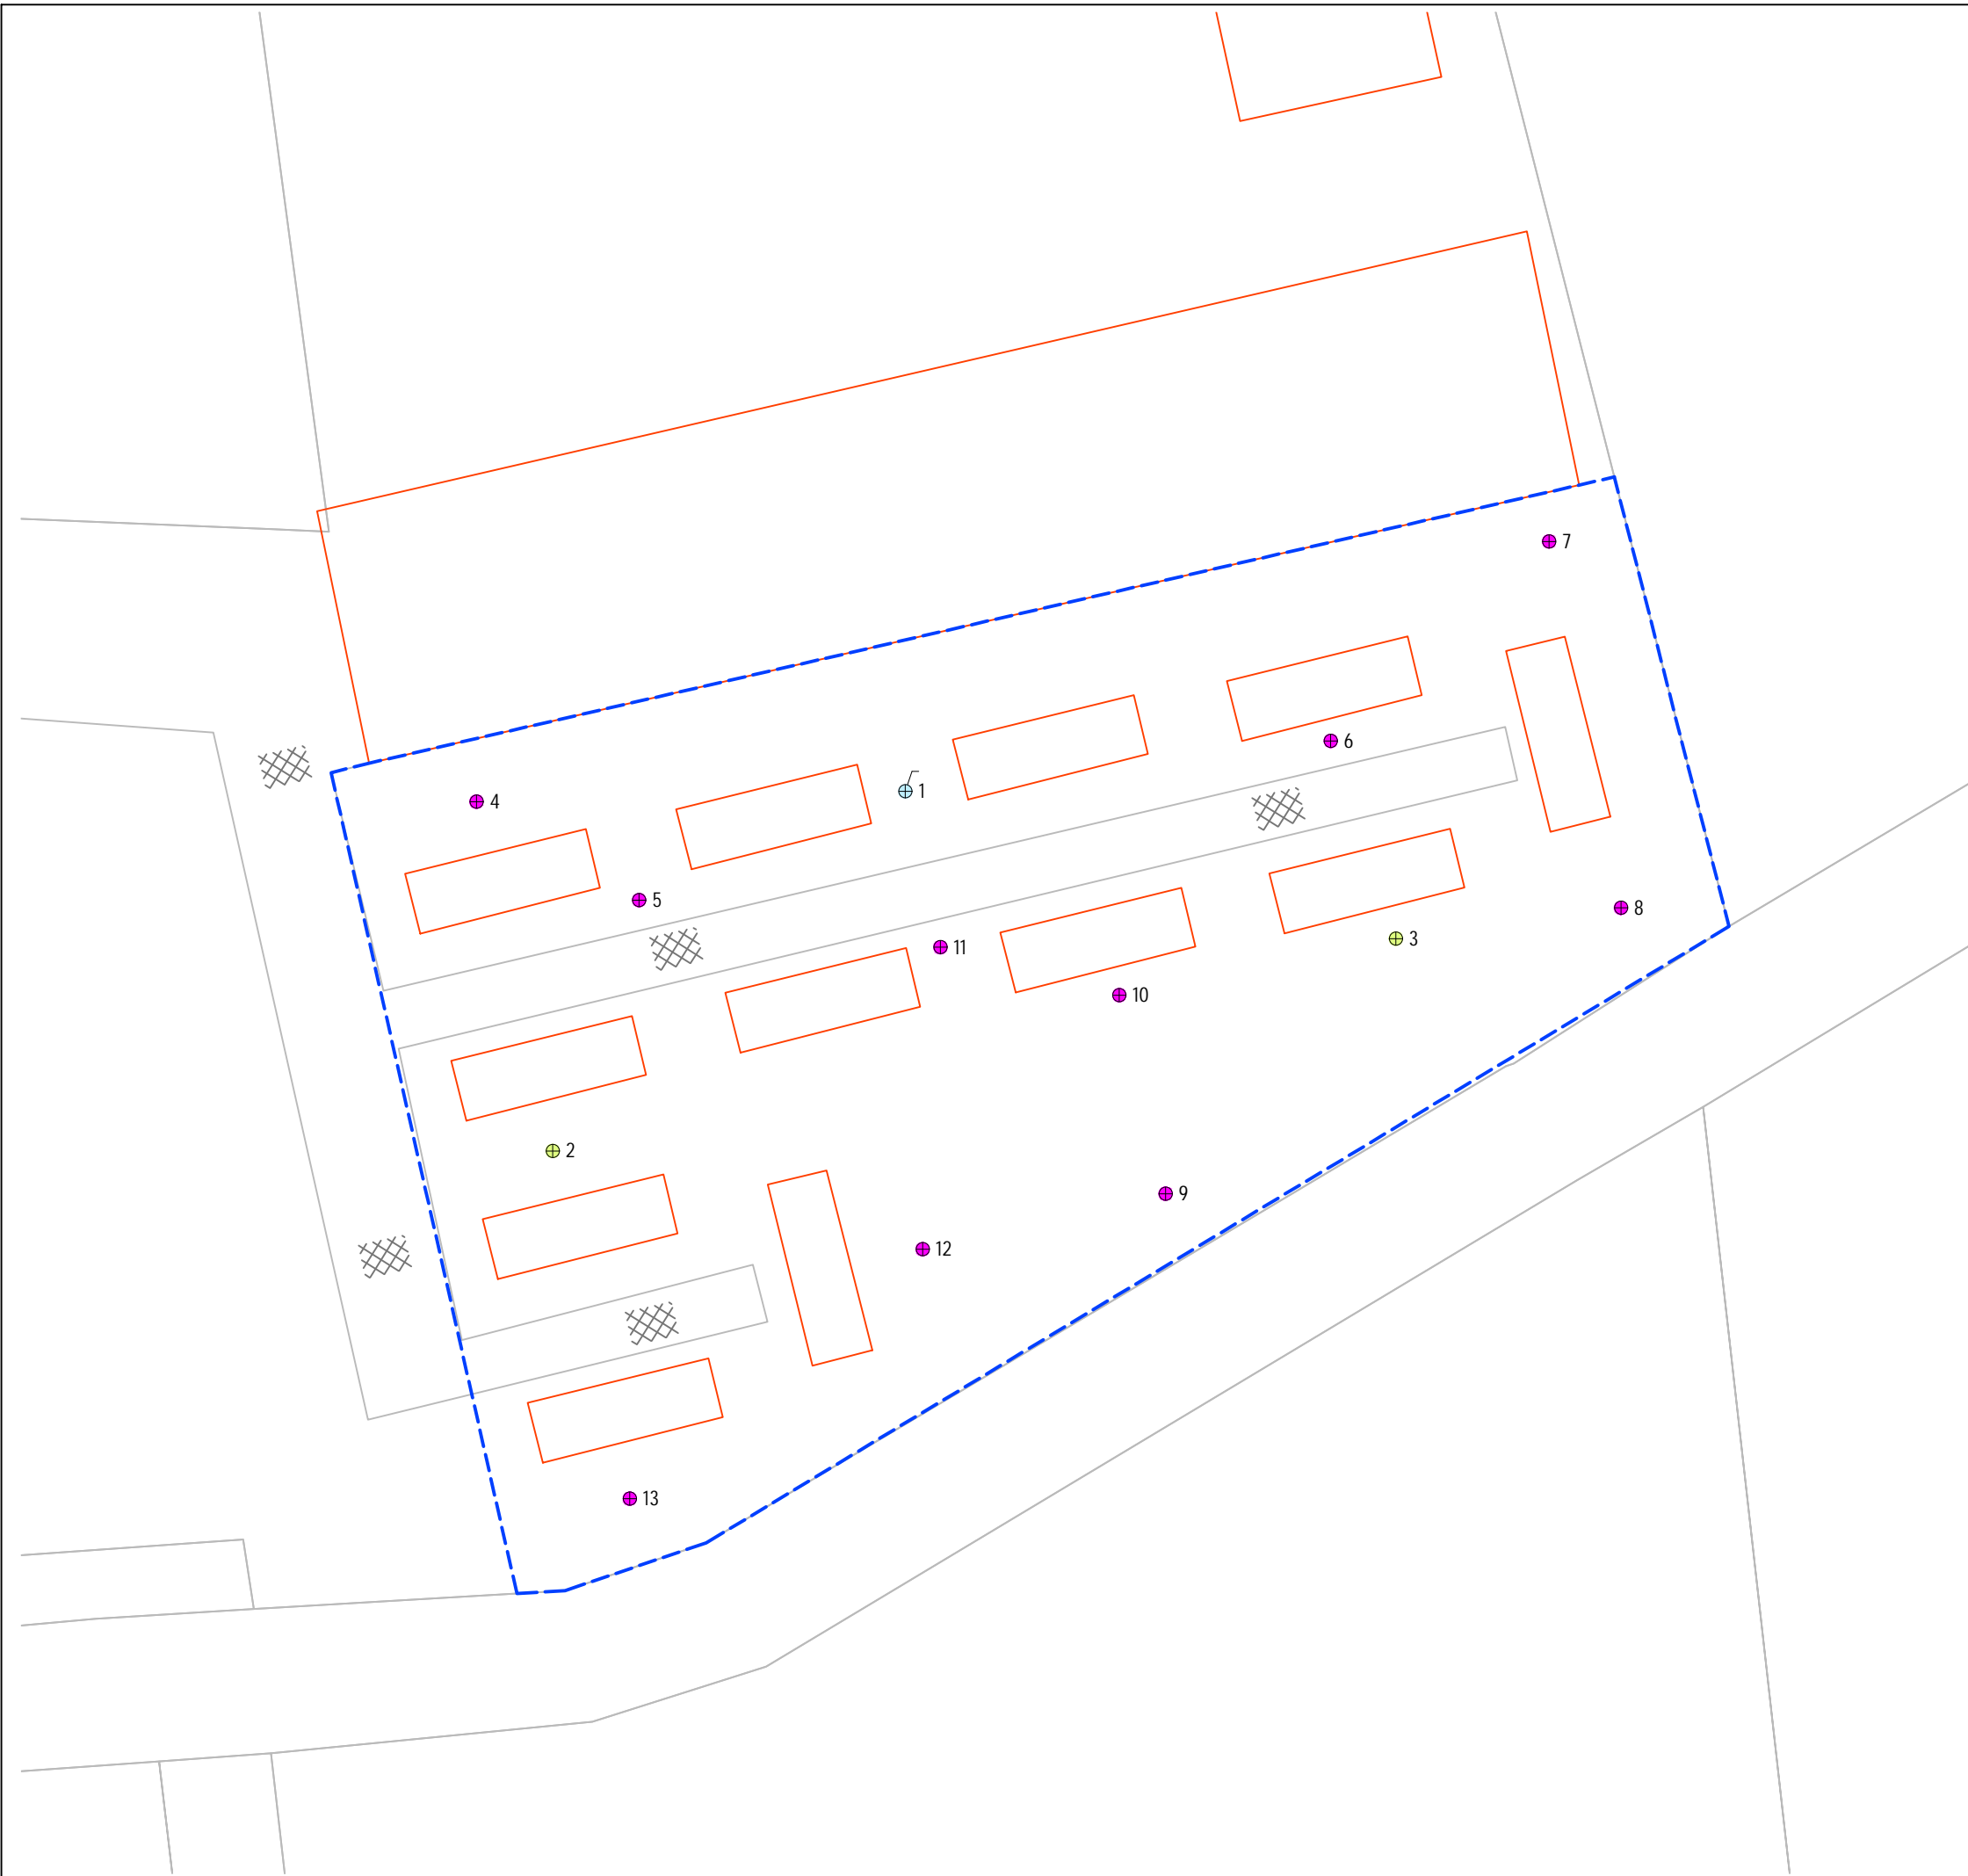
De situering van de boorpunten is aangegeven op de tekening (bijlage 6). Een uitgebreide omschrijving van de onderzoeksmethodiek is opgenomen in bijlage 5.

<i>Locatie:</i> Melderslo, Denenweg 33			
<i>Type:</i> Verkennd bodemonderzoek			
<i>Omschrijving:</i> Situatietekening			
<i>Projectnr.:</i> 19216202A		<i>Bestandsnaam:</i> tek01 19216202A	
<i>Formaat:</i> A3	<i>Getekend:</i> GL	<i>Datum:</i> 07-01-2020	<i>Tekeningnr.:</i> 1
<i>Schaal:</i> 1:400			
HMB B.V.			
Bezoekadres:	Vollaweg 8 5993 SE Maasbree		
Telefoon:	077 - 465 28 08		
E-mail:	info@hmbgroep.nl		
Internet:	www.hmbgroep.nl		
		HMB
