Grubbenvorst Steegerakkerweg

PROCES-VERBAAL VAN OPLEVERING

Opdrachtgever : HVG Real Estate
Kenmerk : 140000434-PVO-01
Versie : 01
Datum : 31-10-2023

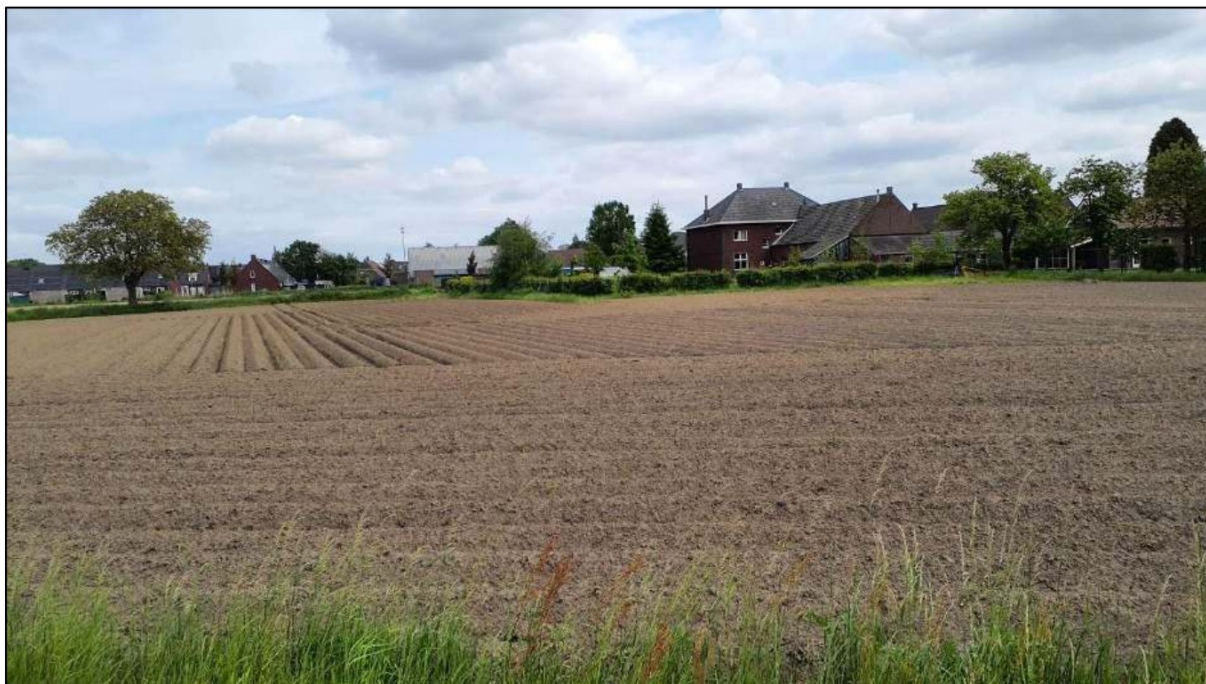
Afb.1 – Deel van het opsporingsgebied "Grubbenvorst Steegerakkerweg".

AVG heeft opsporingswerkzaamheden uitgevoerd met een totale grootte van 26.447 m² tot een diepte van 4,50 m -mv met als doel dat de toekomstige bouwwerkzaamheden op een veilige en verantwoorde wijze kunnen worden uitgevoerd.

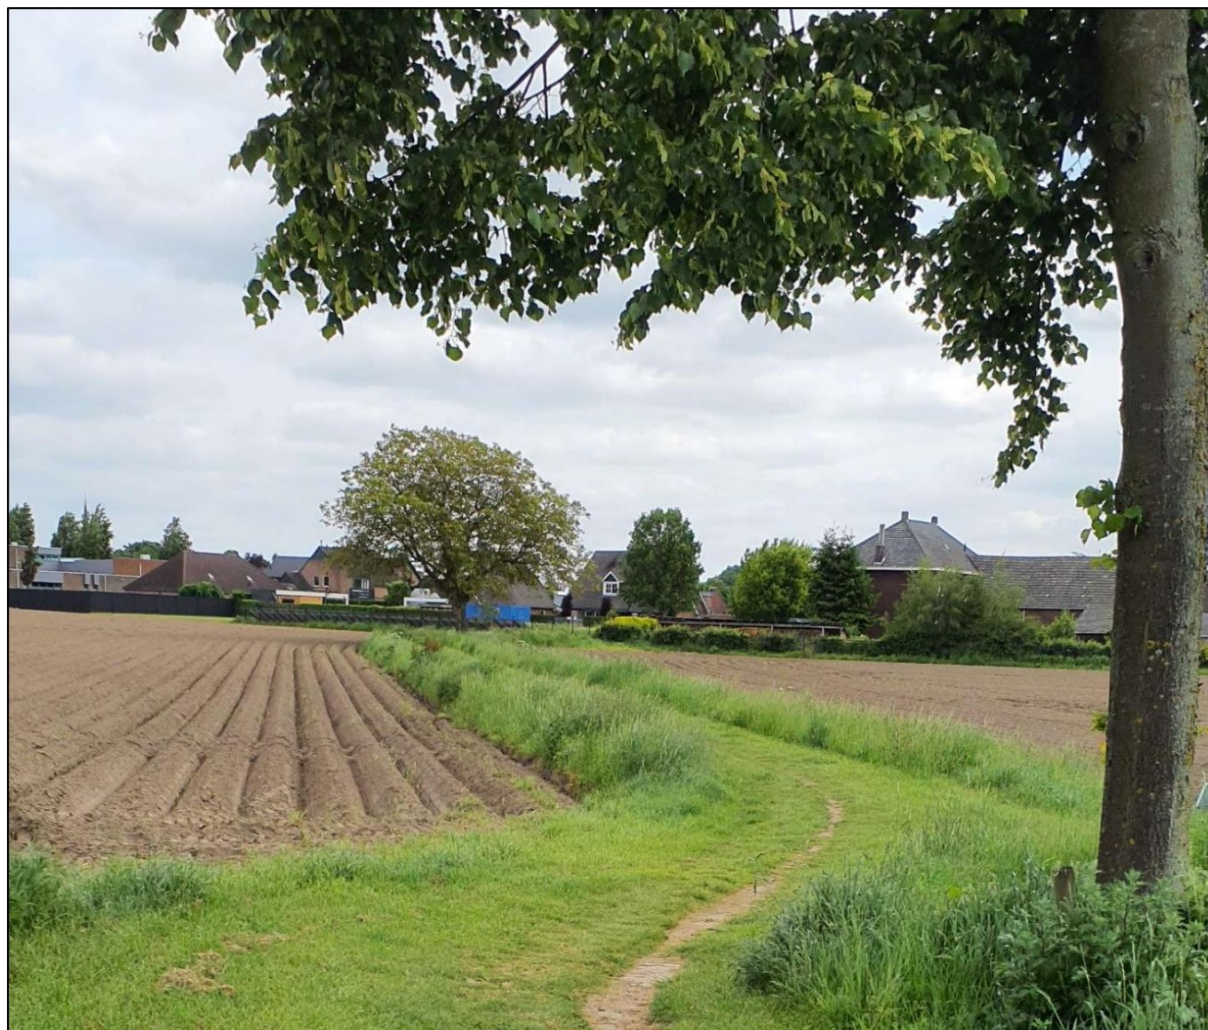
Afb.3 – Het puinpad binnen het opsporingsgebied "Grubbenvorst Steegerakkerweg".

In een deel van het opsporingsgebied is reguliere oppervlakedetectie door aanwezigheid van een puinpad niet mogelijk. Het niet te detecteren gebied heeft een oppervlakte van 1.416 m² en wordt in een later stadium in overleg met en door de opdrachtgever laagsgewijs ontgraven, gedetecteerd en worden verdachte objecten benaderd, geïdentificeerd en verwijderd uit het opsporingsgebied.

Een gebied ter grootte van 1.416 m² is vanwege de aanwezigheid van een puinpad in overleg met de opdrachtgever niet nader onderzocht op mogelijke aanwezigheid van ontplofbare oorlogsresten en staat in het rood weergegeven op de overzichtstekening bijlage 4.1.

In overleg met de opdrachtgever is besloten de niet vrijgegeven locatie met een grootte van 1.416 m² zoals weergegeven in de overzichtstekening bijlage 4.1. tijdens de civieltechnische werkzaamheden laagsgewijs te ontgraven tot reguliere oppervlakedetectie mogelijk is, waarna het opsporingsgebied kan worden vrijgegeven in munitietechnische zin.

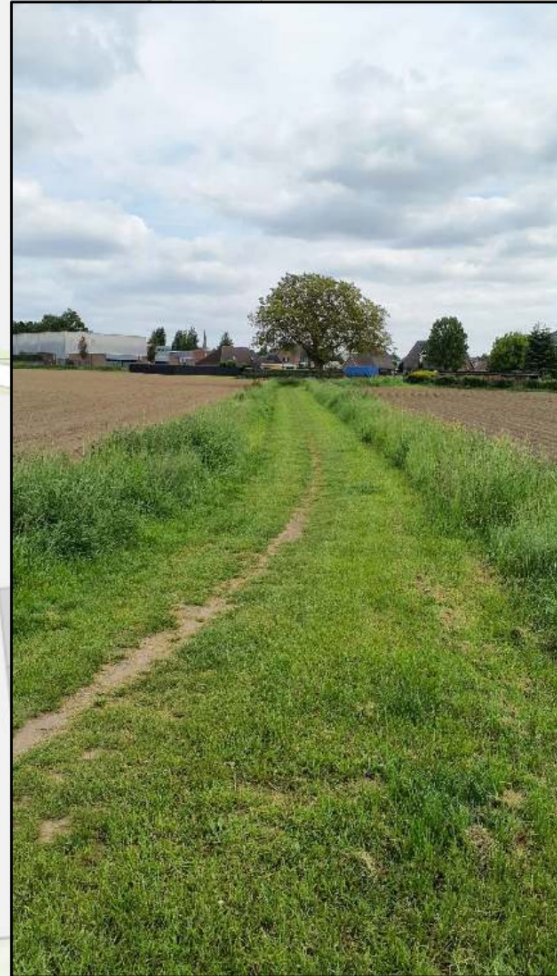
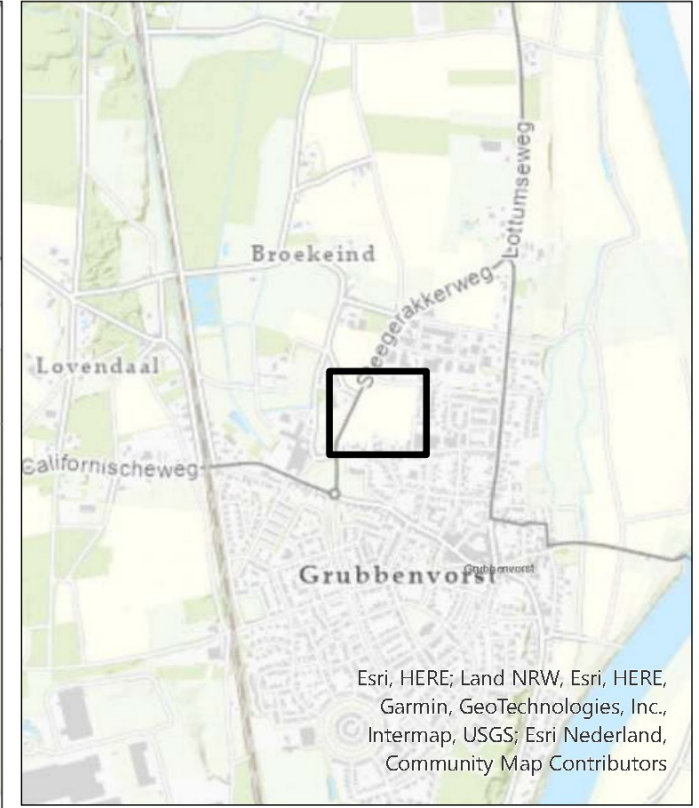
4.1 Overzichtstekening

PROCES-VERBAAL VAN OPLEVERING - GRUBBENVORST STEEGERAKKERWEG

- Opsporingsgebied
- + Aangetroffen ontplofbare oorlogsresten
- Vrijgave tot 4,50 m -mv
- Niet vrijgegeven gebied

Het opsporingsgebied ter grootte van 26.447 m², zoals weergegeven in de overzichtstekening in bijlage 4.1, is onderzocht op de aanwezigheid van ontplofbare oorlogsresten tot 4,50 (ca. 14,50 m +NAP). Het gebied is afgezocht om de in de toekomst geplande werkzaamheden veilig uit te kunnen voeren. De aangetroffen verstoringen zijn geïdentificeerd en verwijderd.

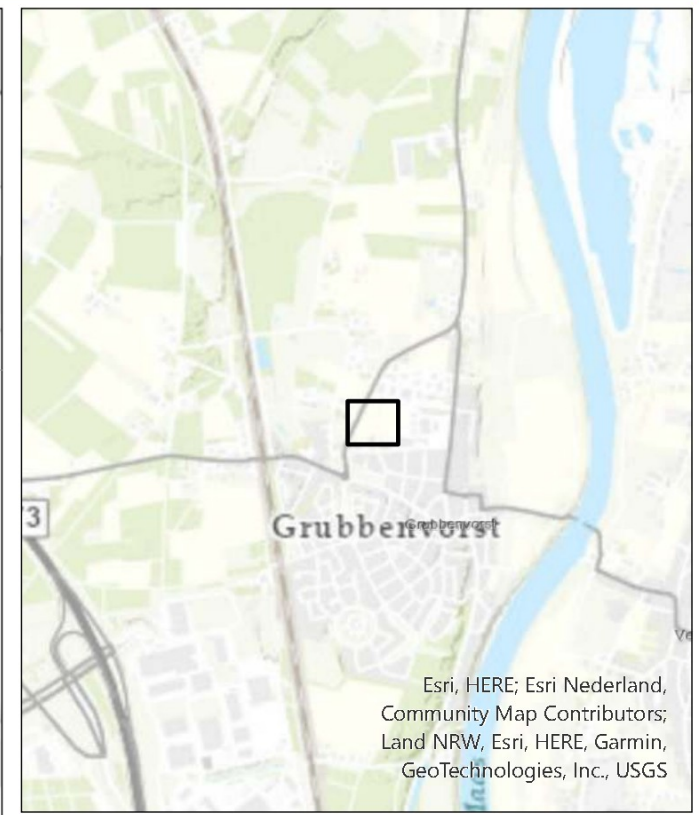
4.2 Overzichtstekening detectieresultaten

DETECTIERESULTATEN - GRUBBENVORST STEEGERAKKERWEG
