**VERKENNEND BODEMONDERZOEK**

**Steegerakkerweg (ong.)**

**te Grubbenvorst**

**230259.BKK**

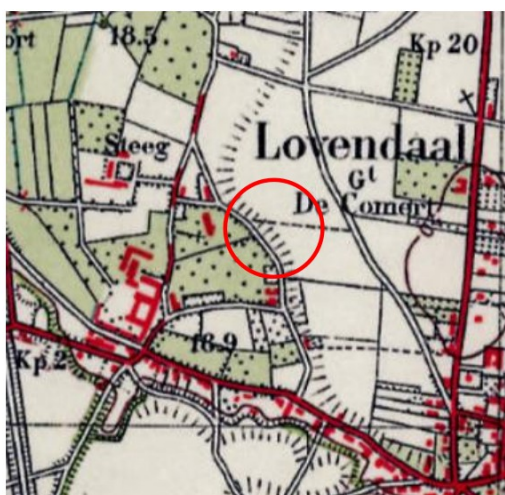
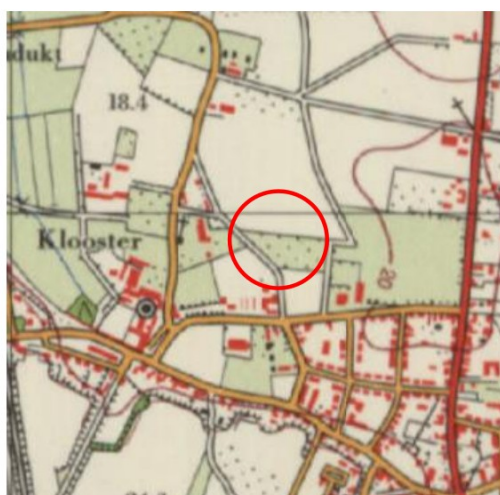
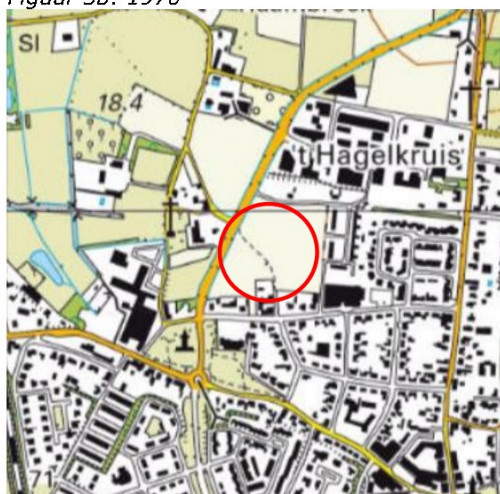
Onderstaand is een selectie met een aantal historische kaarten weergegeven. De onderzoekslocatie bevindt zich binnen de rode cirkel. Er is nooit sprake van enige bebouwing binnen de onderzoekslocatie geweest.

Op de kaart van 1950 en 1970 is zichtbaar dat de onderzoekslocatie nooit bebouwd is geweest. Vanaf deze periode heeft er een zandpad gelegen binnen de onderzoekslocatie. Op de kaart van 2003 is de Steegerakkerweg nog niet zichtbaar waaraan de onderzoekslocatie gevestigd is, deze is in 2004 gerealiseerd. In de huidige situatie is het onderzoeksterrein nog steeds onbebouwd.

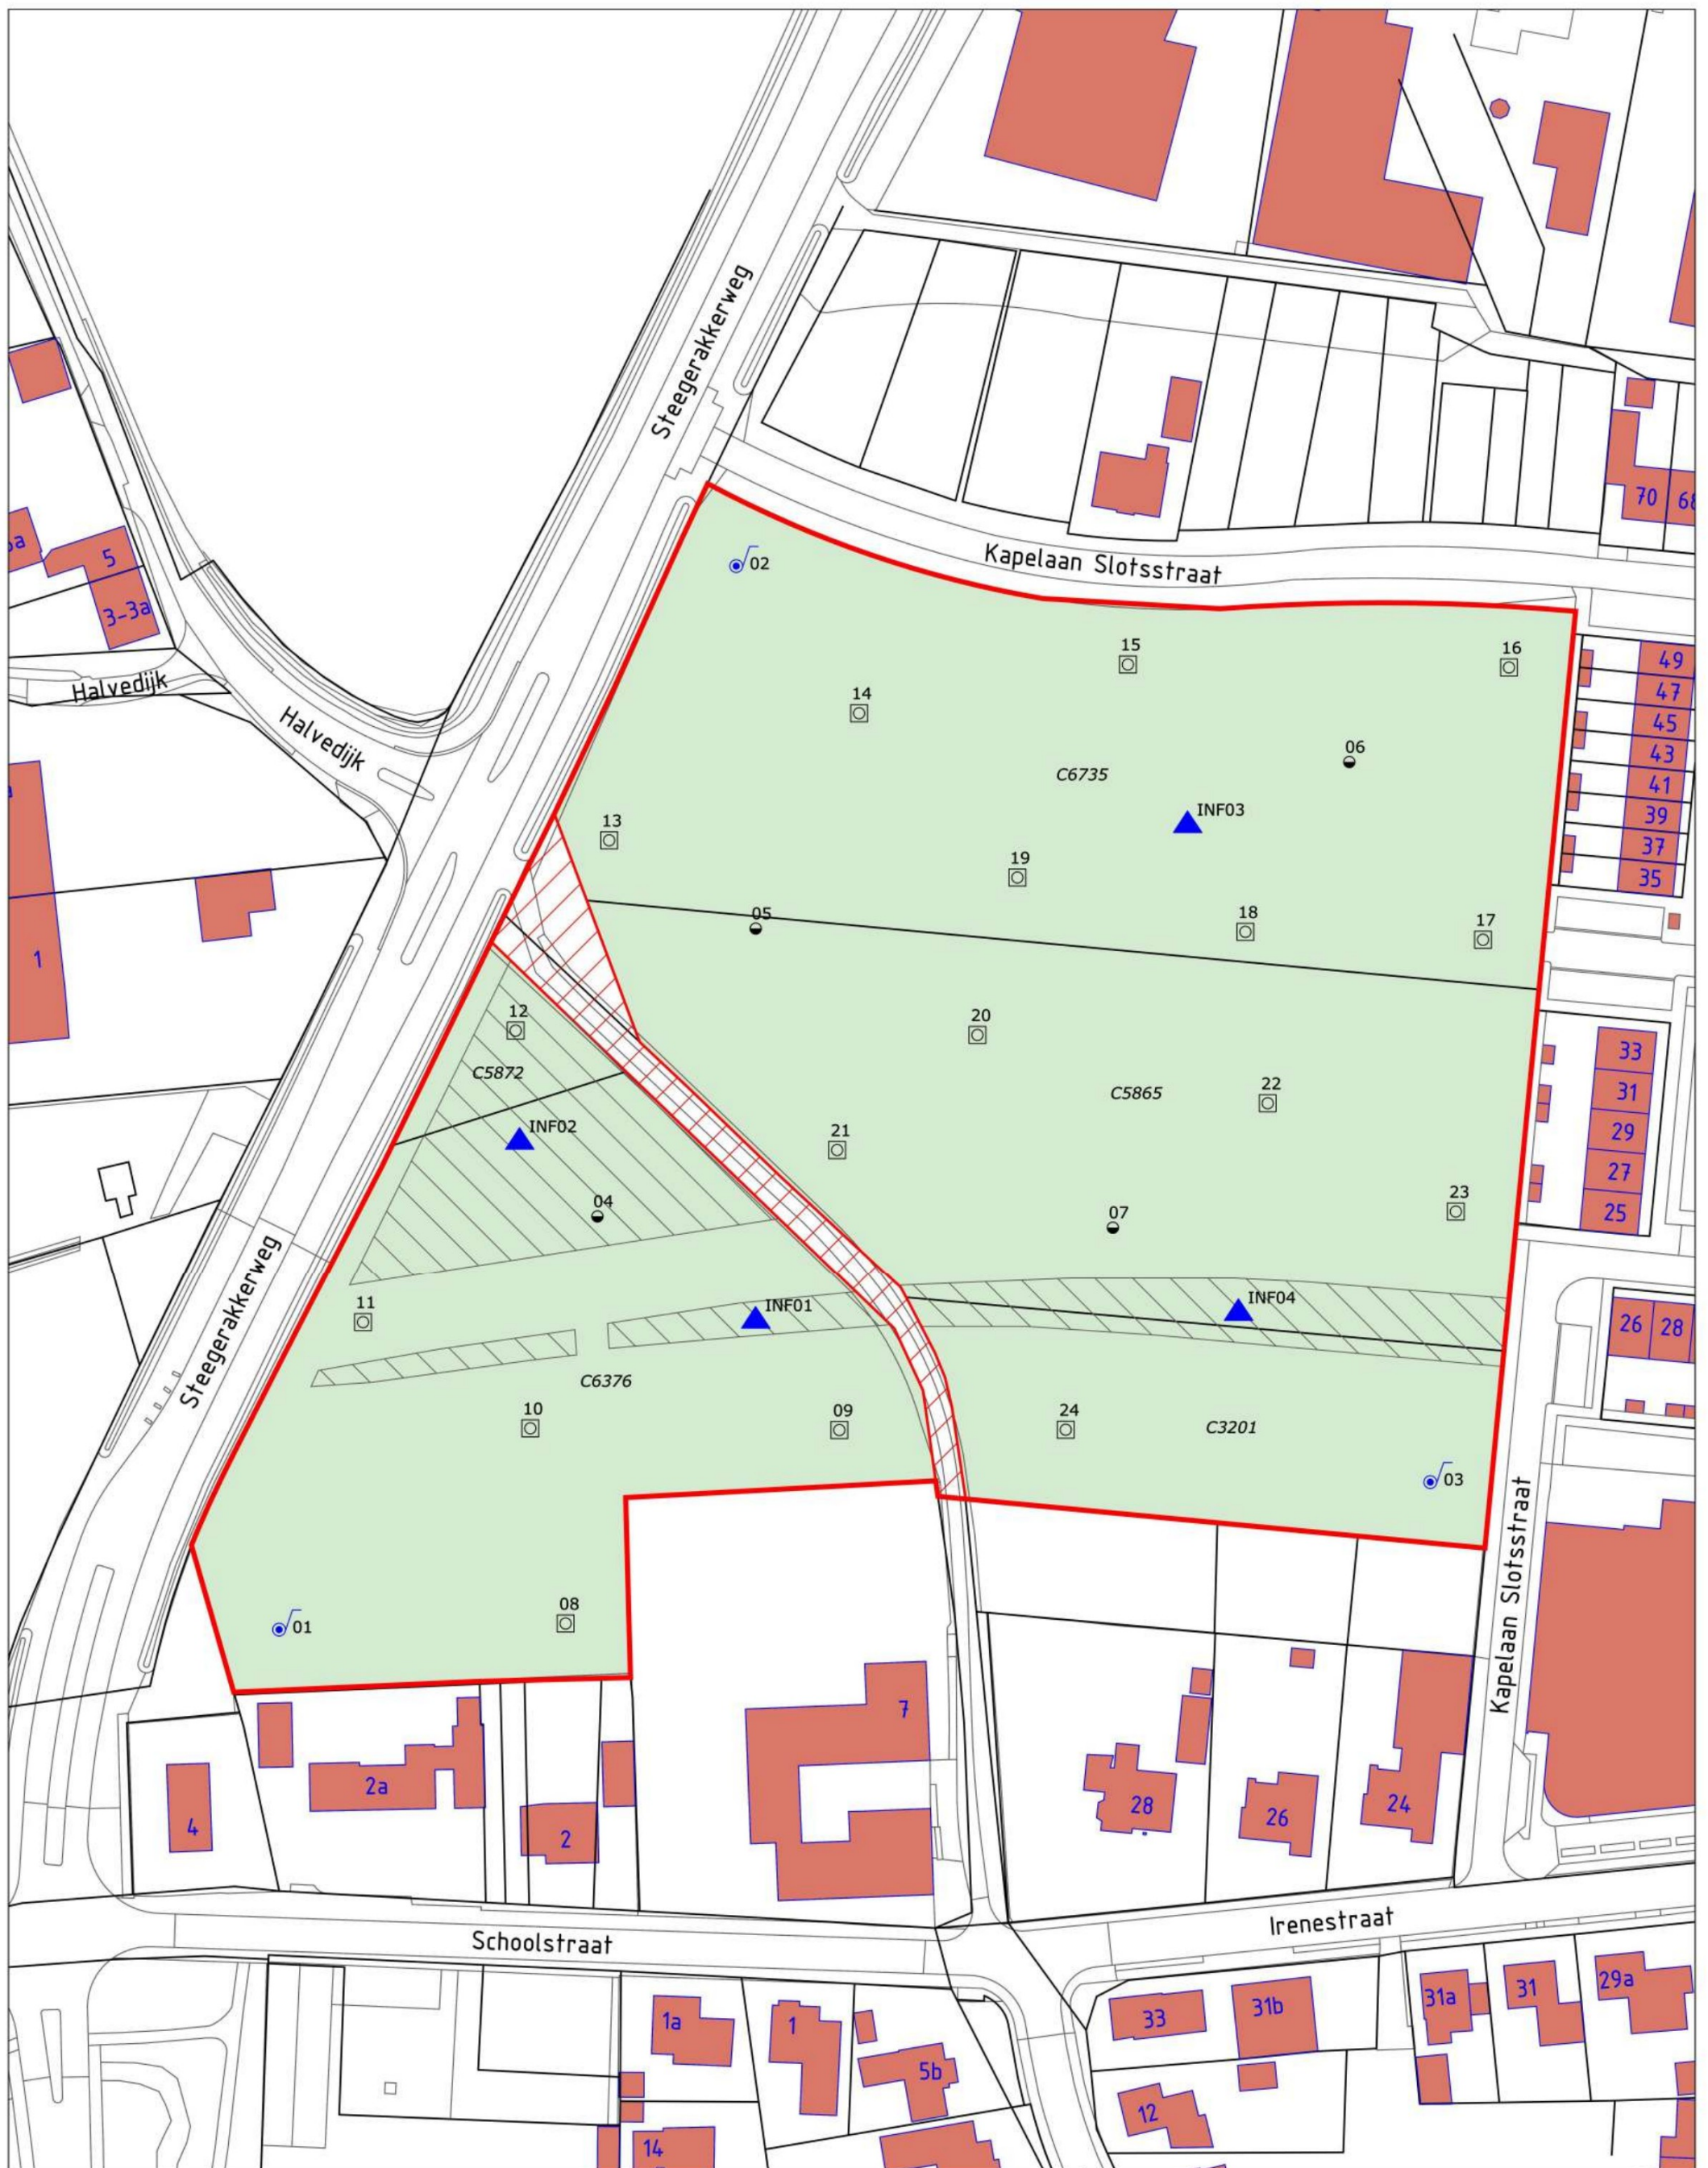
### **Overzichtstekening**

De locaties van de boringen, peilbuizen en proefgaten zijn weergegeven op de tekening in bijlage II.

De locaties van de infiltratieboringen zijn opgenomen in de overzichtstekening in bijlage II.
