MILIEUHYGIËNISCH VOORONDERZOEK BODEM

GRAD ROOSENSTRAAT

TE HORST

# Rapportage milieuhygiënisch vooronderzoek bodem

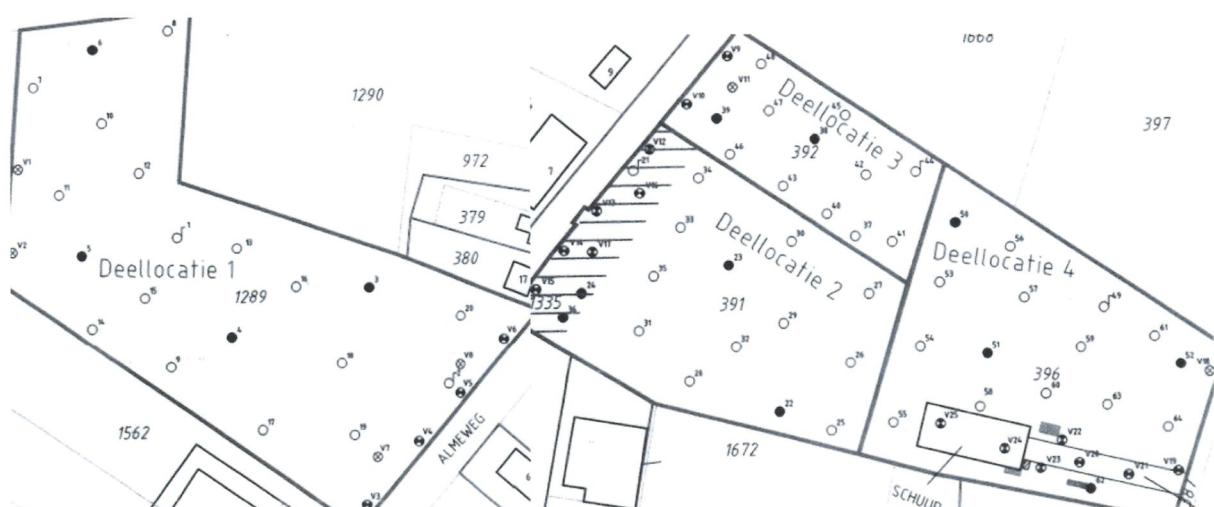
**Figuur 3** Locatieschets deellocaties 1-4 Grontmij (rapportnummer: 169707\_38\_VBO\_R02 d.d. 15 oktober)

Het stortmateriaal betreft met name puin, kolen en slakken en in mindere mate glas en sintels. Het stortmateriaal is aan de noordzijde van het perceel tot maximaal 1,7 m-mv en aan de zuidzijde van het perceel tot maximaal 0,5 m-mv aangetroffen. Uit de analyse is gebleken dat het zintuigelijk verontreinigde bodemmateriaal matig tot sterk verontreinigd is met koper, lood en zink. De onderliggende zintuigelijk schone bodemlaag bevat geen of maximaal licht verontreinigde gehalten aan koper, zink en PAK. Het grondwater bleek licht verontreinigd met arseen, chroom en xylenen.

Destijds is gesteld dat sprake is van een geval van ernstige bodemverontreiniging, aangezien de hoeveelheid sterk verontreinigde grond meer bedraagt dan 25 m<sup>3</sup>.

Het halverhard pad met bijmengingen van puin (tot 0,8 m -mv) is licht verontreinigd met koper, zink en minerale olie. De onderliggende zintuigelijk schone grond bevat geen verhoogde gehalten.

De zintuigelijk verontreinigde grond bevat maximaal licht verhoogde gehalten aan zink, PAK, EOX en minerale olie. De zintuigelijk schone onderliggende grond bleek niet verontreinigd.

Rondom de schuur zijn verschillende stukken asbesthoudend (10-15% hechtgebonden chrysotiel) aangetroffen. In het opgeboorde materiaal bij de boringen rondom de schuur zijn geen asbestverdachte materialen aangetroffen. De maaiveldinspectie is destijds echter vanwege de begroeiing met bomen, struiken en hoog gras niet afdoende uitgevoerd. Gezien het feit dat de schuur voorzien was van asbestverdachte golfplaten en de schuur bij de herinrichting zou worden gesloopt, is destijds aanbevolen na sloop en kaalslag van het terrein een maaiveldinspectie uit te voeren en een proefsleuf te graven.

Ter plaatse van het overige 'onverdachte' terreindeel zijn in de bovengrond plaatselijk enkel lichte verontreinigingen met koper, kwik, zink, EOS en/of PAK aangetoond. De ondergrond bleek niet verontreinigd. In het grondwater is plaatselijk een lichte verontreiniging met xylenen aangetoond.

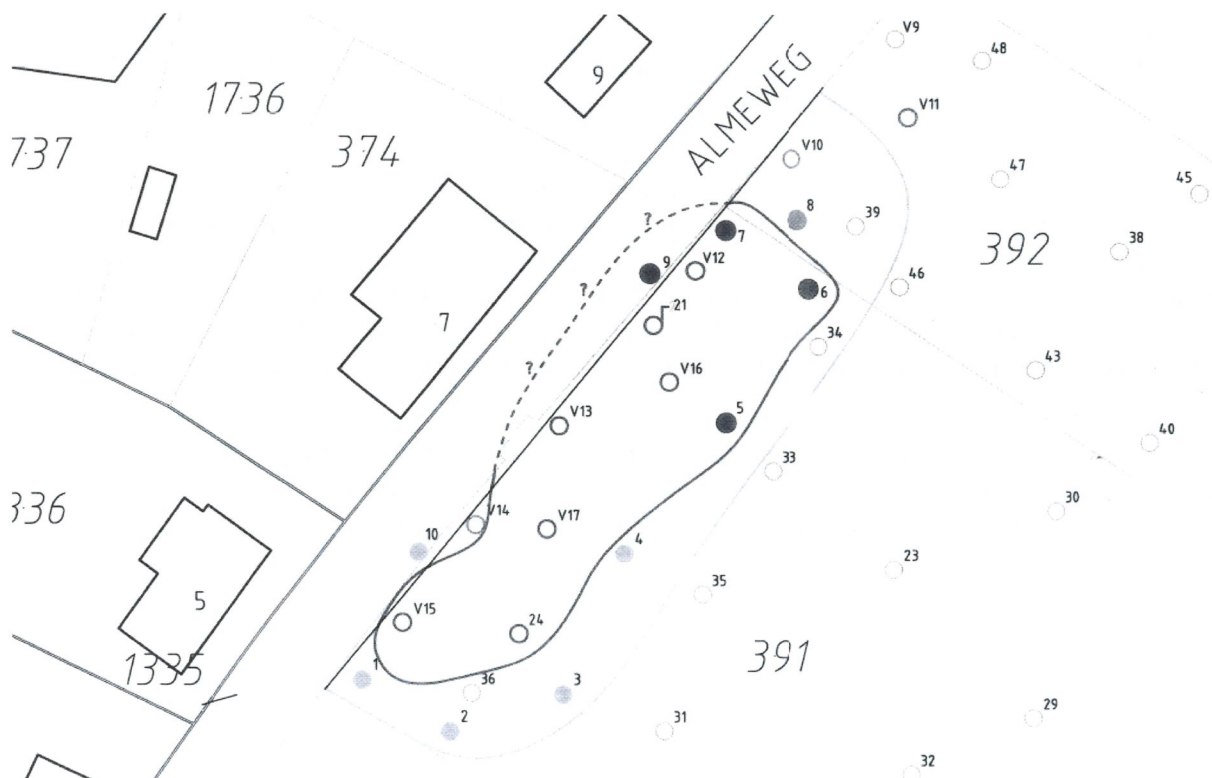
**Figuur 4** Locatieschets Grontmij (rapportnummer: 169707\_38\_NO\_R01 d.d.1 november)

In 2004 is op het westelijke deel van de onderzoekslocatie tegenover de Almeweg 7 te Horst door Grontmij een nader bodemonderzoek voormalige stortplaats uitgevoerd (rapportnummer 169707\_38\_NO\_R01 | d.d.1 november). Destijds zijn er 10 boringen verricht. Zintuigelijk zijn destijds bijmengingen van puin, kolenresten en slakken aangetroffen tijdens het veldwerk. De bodemvreemde stoffen bevinden zich voornamelijk vanaf maaiveld tot een diepte ca. 0,5 m-mv, alleen in boring nummers 7 en 9 zijn de bijmengingen aangetroffen tot een diepte van circa 1,5 m-mv. In bijna alle mengmonsters zijn verhoogde gehalten aangetroffen met zware metalen. Plaatselijk bleek de bovengrond sterk verontreinigd met zink en/of PAK. Aangezien de zintuigelijk schone monsters geen of plaatselijk slechts licht verontreinigd zijn, zijn de sterke verontreinigingen te relateren aan de bijmengingen. Alleen in westelijk richting (berm naast de Almeweg) is de sterke verontreiniging niet ingekaderd. Hierbij dient in ogenschouw genomen te worden dat de Almeweg een zinkassenweg betreft, waardoor verontreinigingen met zink in de bermen en op aangrenzende percelen kunnen voorkomen. De hoeveelheid grond waarin de streefwaarde wordt overschreden heeft, op basis van de geschatte streefwaardecontour ronde de voormalige stortplaats een volume van circa 2.000 m<sup>3</sup>. Hiervan wordt in circa 900 m<sup>3</sup> grond de interventiewaard overschreden van met name zink. Het grondwater onderzoek heeft geen aanwijsbare negatieve invloed van de voormalige stortplaats aangetoond. Als eindconclusie kan gesteld worden dat het hier gaat om een ernstige bodemverontreiniging, waarvoor een saneringsnoodzaak bestaat.

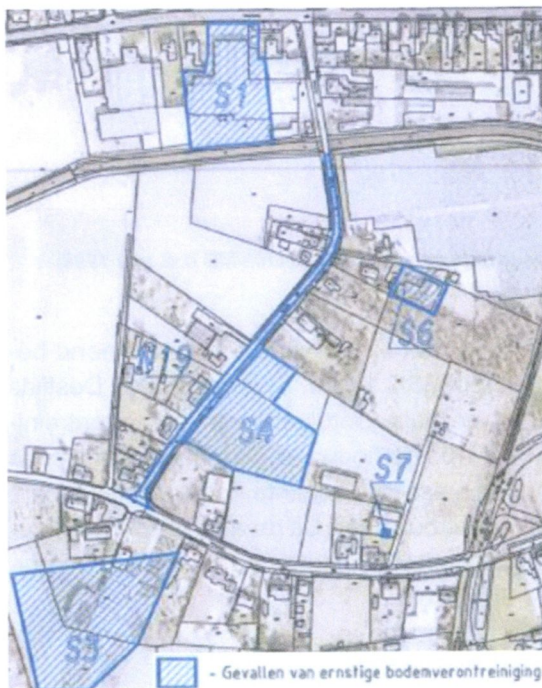
**Figuur 6** Locatieschets Arcadis (projectnummer: 075636751:0.4, d.d. 7 november 2011)

In 2013 is door Oranjewoud een evaluatierapport grondsanering opgesteld voor het plangebied De Afgang Horst (rapportnummer: 248081 d.d. 23 mei 2013). In dit rapport worden voor 4 locaties (deel)saneringen geëvalueerd welke op de onderzoekslocatie en direct naast de onderzoekslocatie hebben plaatsgevonden. Het gaat om de locaties S4, S7 en N19 wat in het saneringsplan van Arcadis (projectnummer: 075636751:0.4 | d.d. 7 november 2011) zijn opgesteld (zie figuur 6). De conclusie van dit evaluatierapport over de locaties S4 en S7 is dat het deelgebied geschikt is voor de gebruiksfunctie "Wonen" en voldoet hiermee aan de saneringsdoelstellingen. Locatie N19 betreft een deelsanering doordat in verband met de ligging van vele kabels en leidingen er maximaal ontgraven is tot max 0,5/0,7 m-mv. Om onderscheid te maken tussen het ontgraven gedeelte en de wegbermen is ter plaatse van de wanden en bodem een folie aangebracht. Daarnaast zijn binnen locaties S4 en N19 restverontreinigingen achtergebleven, deze restverontreinigingen zijn vastgelegd en hiervoor zijn zorgmaatregelen van toepassing.

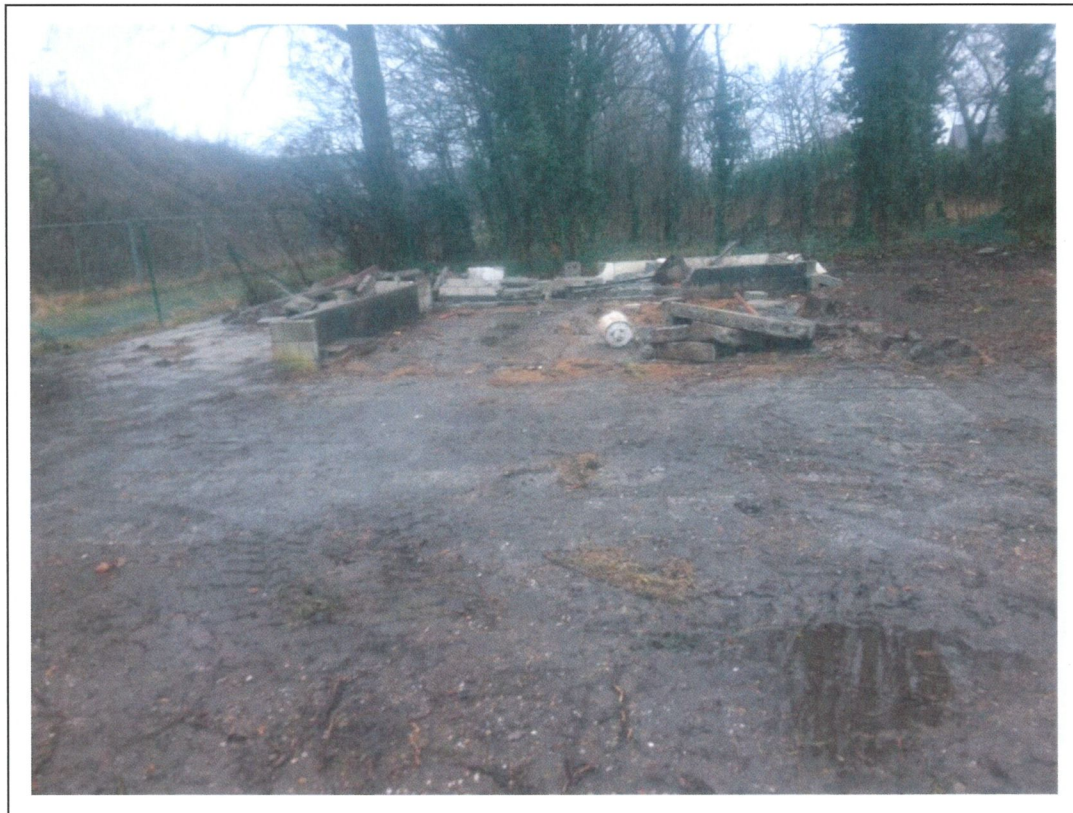
Foto 8.

De tijdens de terreininspectie aangetroffen situatie komt deels overeen met de locatiegegevens, zoals deze zijn opgenomen in hoofdstuk 4. Op de locatie zijn diverse partijen grond en bouw materiaal aanwezig binnen een omheining op de locatie. Volgens informatie van de gemeente Horst aan de Maas is een deel van het gronddepot een surplus van grond van bouwwerkzaamheden in Meterik. Als de werkzaamheden in Meterik zijn afgerond, zal deze grond grotendeels worden opgeruimd. Daarnaast ligt er een bult met puin, dit was afkomstig uit eerder werkzaamheden op de afhang. Het puindepot zal gebruikt gaan worden als funderingsmateriaal voor de infrastructuur op Afhang fase D. Aan de Schoolstraat 80c ligt een deels gesloopt gebouw, enkel alleen een deel van de fundering en muren zijn nog aanwezig (zie bijlage 2b | foto 8). Nabij het woonhuis bevindt zich tevens een brandplaats (zie bijlage 2b | foto 10).

Ter plaatse van de deels gesloopte bebouwing op Schoolstraat 80c wordt verwacht dat er wisselende gehalten aan verontreinigende stoffen voorkomen. De verwachte verontreinigende stoffen voor deze situatie zijn metalen, PAK minerale olie en asbest.

Op basis van het milieuhygiënisch vooronderzoek bodem is geconcludeerd, dat dit deel van de onderzoekslocatie onderzocht dient te worden volgens de strategie voor een "verdachte locatie met diffuse bodembelasting en een heterogene verontreiniging op schaal van monsterneming, niet lijnvormig" (VED-HE-NL).

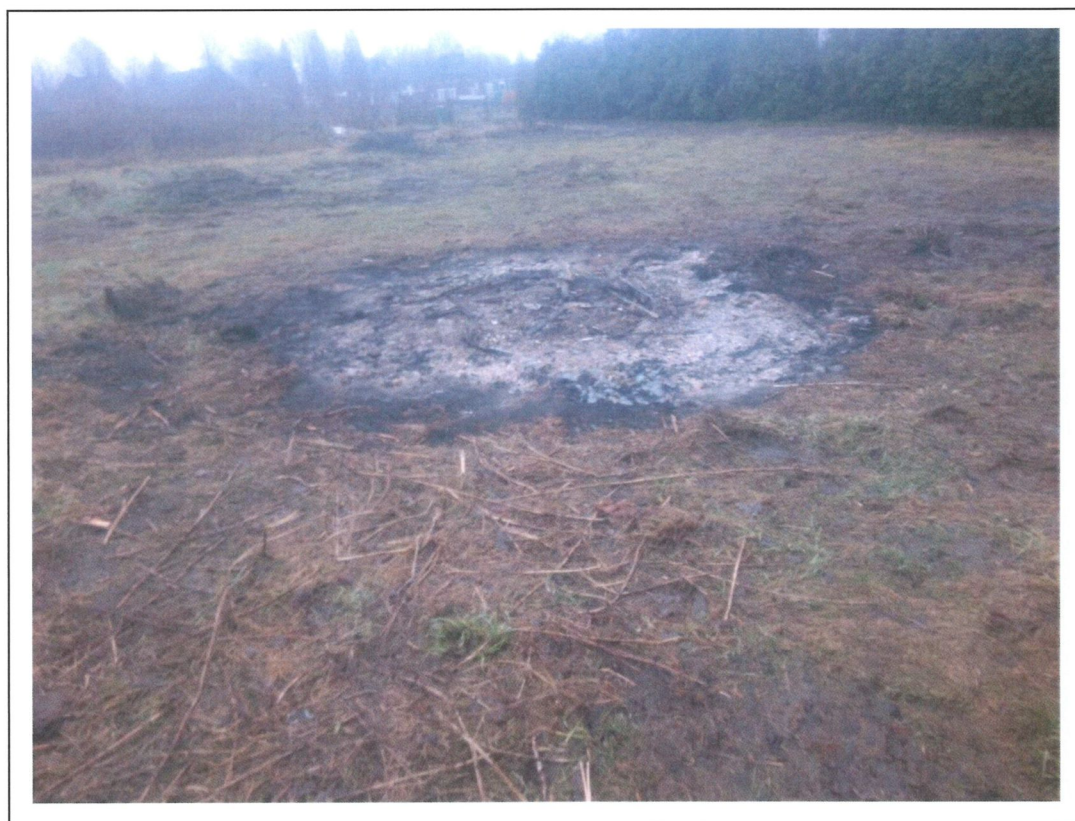
Foto 10.

Ter plaatse van de brandplaats is sprake van een voormalige en/of huidige bodembelasting, waardoor het vermoeden van bodemverontreiniging aanwezig is. De kern van de verwachte verontreiniging is duidelijk. De verwachte verontreinigende stoffen voor deze situatie zijn metalen, PAK en minerale olie. Op basis van het vooronderzoek is geconcludeerd, dat dit deel van de onderzoekslocatie onderzocht dient te worden volgens de strategie voor een "verdachte locatie met plaatselijk bodembelasting en met een duidelijke verontreinigingskern" (VEP).
