Verkennend bodemonderzoek

Schoolstraat 80c

Horst

Opdrachtgever	BRO Postbus 4 5280 AA Boxtel
Rapportnummer	17889.008
Versienummer	D1
Status	Eindrapportage
Datum	21 november 2022

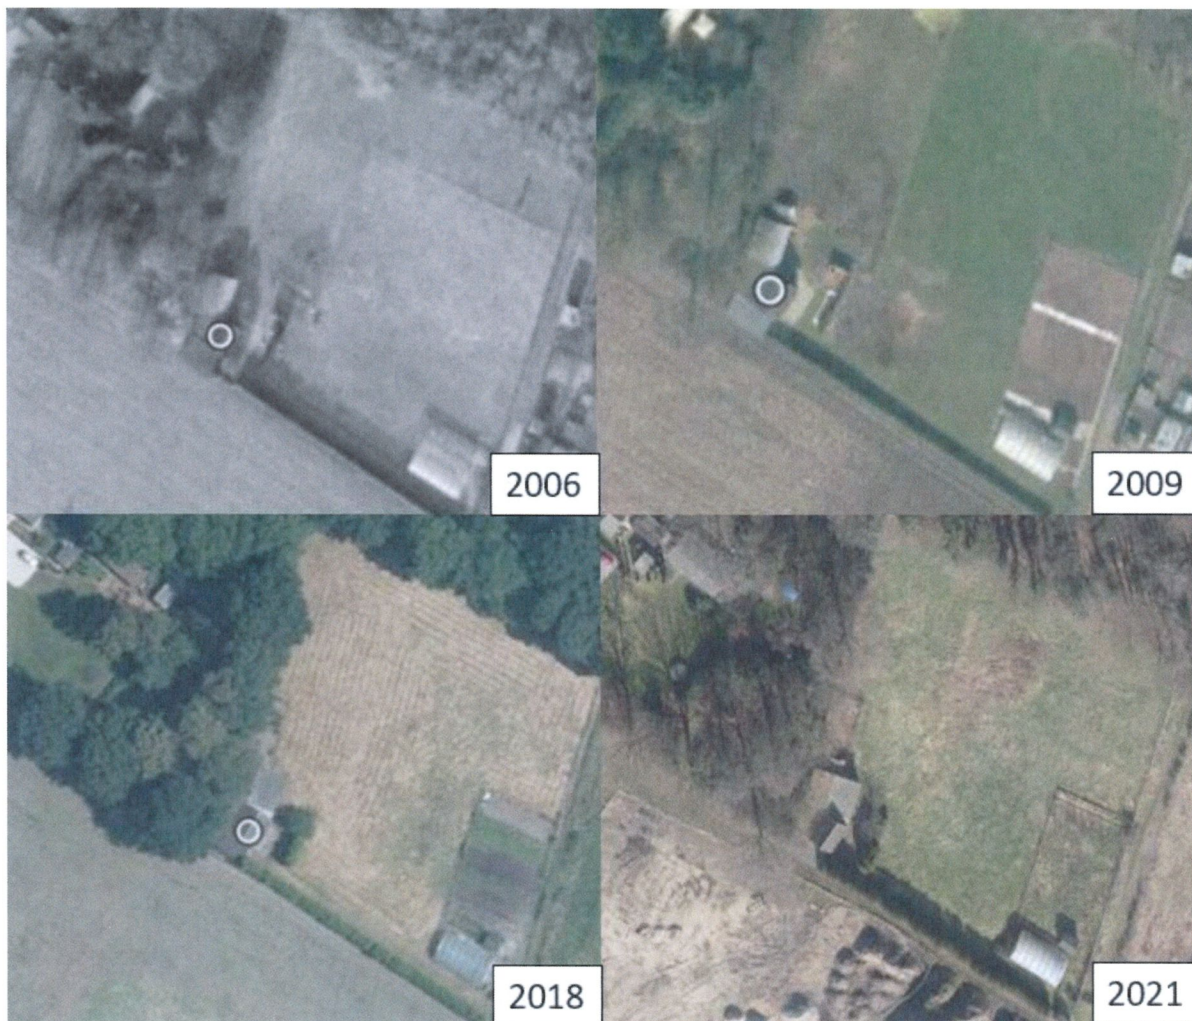
Figuur 3-3 Luchtfoto's onderzoekslocatie 2006-2021

Op de luchtfoto's is te zien dat het gebouw tot 2021 op de onderzoekslocatie heeft gestaan (zie figuur 3-3), de exacte functie van het gebouw is onduidelijk maar de luchtfoto's laten zien dat het omliggende deel van de onderzoekslocatie agrarisch in gebruik is.

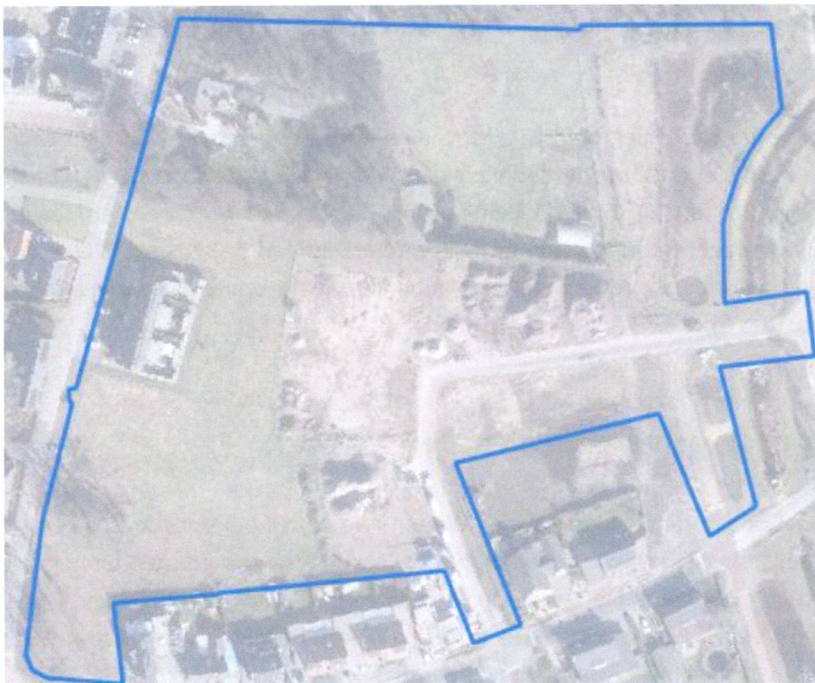
Figuur 3-4 Locatieschets milieuhygiënisch vooronderzoek door Econsultancy (rapportnummer 17889.001, d.d. 8 april 2022

Voor de uitgevoerde bodemonderzoeken tot 8 april 2022 op de onderzoekslocatie wordt verwezen naar het voorgaand milieuhygiënisch vooronderzoek, dat door Econsultancy is opgesteld (rapportnummer 17889.001, d.d. 8 april 2022, zie figuur 3-4 en bijlage 6).

Voor de uitgevoerde bodemonderzoeken tot 8 april 2022 op aangrenzende terreindelen/percelen wordt verwezen naar het voorgaand milieuhygiënisch vooronderzoek, dat door Econsultancy is opgesteld (rapportnummer 17889.001, d.d. 8 april 2022, zie figuur 3-4 en bijlage 6).

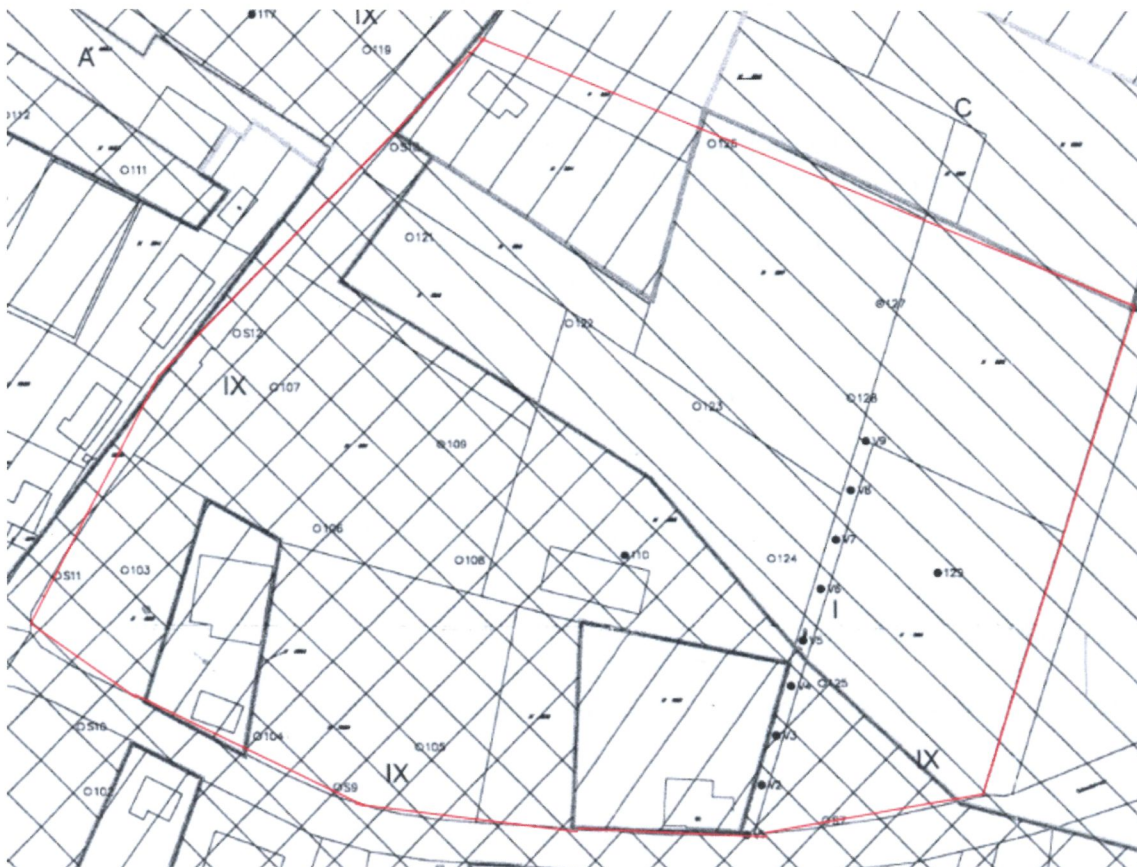
Figuur 2 Locatieschets Tritium met de onderzoekslocatie rood omlijnd (rapportnummer: 9909534.PS d.d. 3 februari)

In 2000 is op de onderzoekslocatie een bodemonderzoek uitgevoerd door Tritium Advies (rapportnummer: 9909534.PS d.d. 3 februari). Dit onderzoek overlapt de hele onderzoekslocatie, daardoor worden alleen de resultaten beschreven wat op de onderzoekslocatie onderzocht is (zie figuur 2). Resultaten van boringnummers V1-V9 toont aan dat zintuigelijk licht tot matig puin aangetroffen is op deze voormalig verharde inrit. Zowel de puinlaag als de bodemlaag is licht verontreinigd met minerale olie, PAK en EOX. Uit de analyse van S11-S12 is gebleken dat het slib in de sloot sterk verontreinigd is met zink. Uit de analyse van de boringnummers 103-110 is gebleken dat de bovengrond licht verontreinigd is met minerale olie en in de ondergrond geen verontreinigingen zijn aangetroffen. Uit de analyse van de boringnummers 121-129 is gebleken dat de bovengrond licht verontreinigd is met zink, koper en EOX. In de ondergrond zijn geen verontreinigingen zijn aangetroffen. Uit de analyse van het grondwater is gebleken dat in peilbuis 109 het water licht verontreinigd is met cadmium, zink, xylenen en toluene, daarnaast is het water matig verontreinigd met nikkel. Uit peilbuis 127 is het water licht verontreinigd met koper en minerale olie.

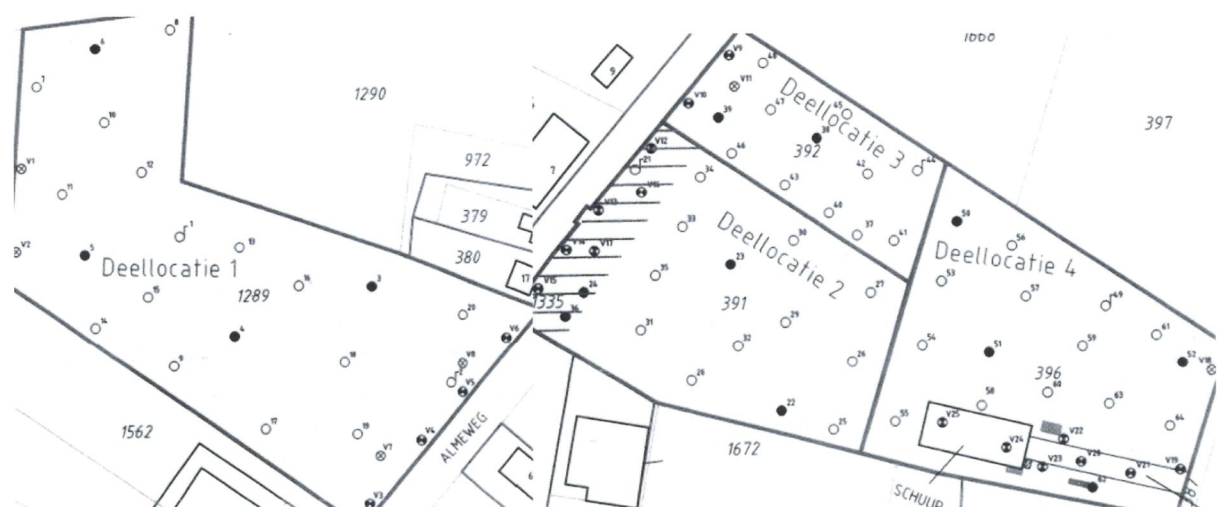
Figuur 3 Locatieschets deelloccaties 1-4 Grontmij (rapportnummer: 169707_38_VBO_R02 d.d. 15 oktober)

Ter plaatse van het overige 'onverdachte' terreindeel zijn in de bovengrond plaatselijk enkel lichte verontreinigingen met koper, kwik, zink, EOS en/of PAK aangetoond. De ondergrond bleek niet verontreinigd. In het grondwater is plaatselijk een lichte verontreiniging met xylenen aangetoond.

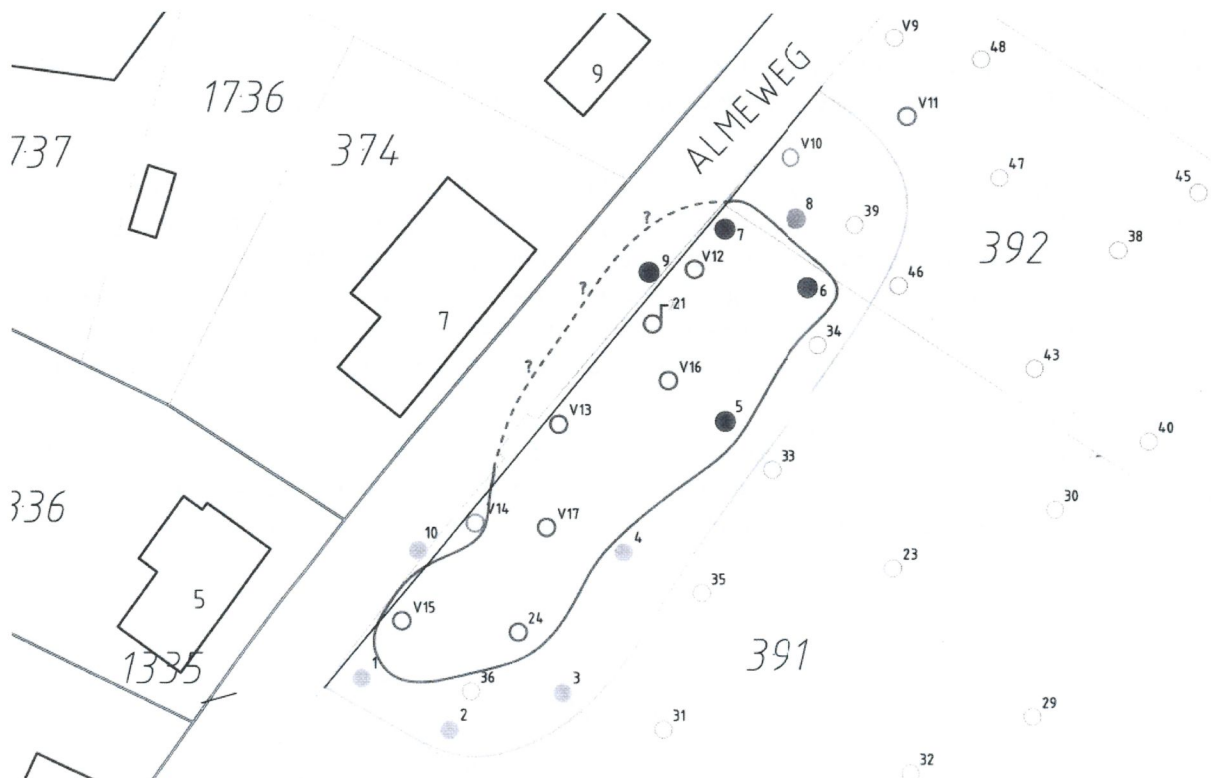
Figuur 4 Locatieschets Grontmij (rapportnummer: 169707_38_NO_R01 d.d.1 november)

In 2004 is op het westelijke deel van de onderzoekslocatie tegenover de Almeweg 7 te Horst door Grontmij een nader bodemonderzoek voormalige stortplaats uitgevoerd (rapportnummer 169707_38_NO_R01 | d.d.1 november). Destijds zijn er 10 boringen verricht. Zintuigelijk zijn destijds bijmengingen van puin, kolenresten en slakken aangetroffen tijdens het veldwerk. De bodemvreemde stoffen bevinden zich voornamelijk vanaf maaiveld tot een diepte ca. 0,5 m-mv, alleen in boring nummers 7 en 9 zijn de bijmengingen aangetroffen tot een diepte van circa 1,5 m-mv. In bijna alle mengmonsters zijn verhoogde gehalten aangetroffen met zware metalen. Plaatselijk bleek de bovengrond sterk verontreinigd met zink en/of PAK. Aangezien de zintuigelijk schone monsters geen of plaatselijk slechts licht verontreinigd zijn, zijn de sterke verontreinigingen te relateren aan de bijmengingen. Alleen in westelijk richting (berm naast de Almeweg) is de sterke verontreiniging niet ingekaderd. Hierbij dient in ogenschouw genomen te worden dat de Almeweg een zinkassenweg betreft, waardoor verontreinigingen met zink in de berm en op aangrenzende percelen kunnen voorkomen. De hoeveelheid grond waarin de streefwaarde wordt overschreden heeft, op basis van de geschatte streefwaardecontour rond de voormalige stortplaats een volume van circa 2.000 m³. Hiervan wordt in circa 900 m³ grond de interventiewaarde overschreden van met name zink. Het grondwater onderzoek heeft geen aanwijsbare negatieve invloed van de voormalige stortplaats aangetoond. Als eindconclusie kan gesteld worden dat het hier gaat om een ernstige bodemverontreiniging, waarvoor een saneringsnoodzaak bestaat.

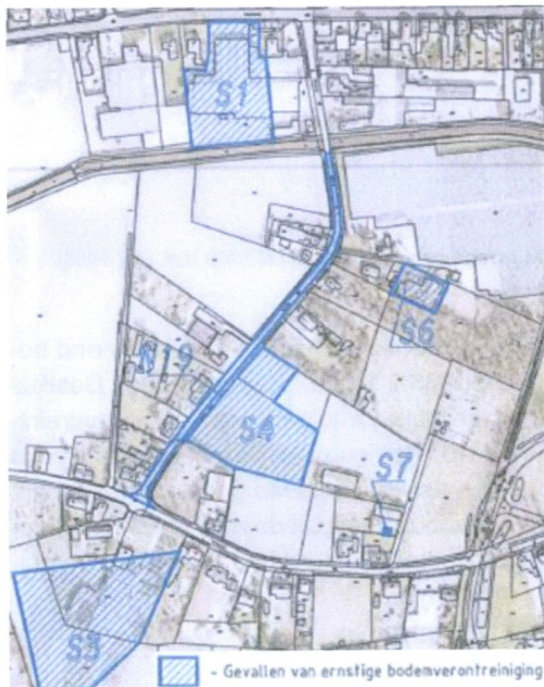
Figuur 6 Locatieschets Arcadis (projectnummer: 075636751:0.4, d.d. 7 november 2011)

In 2013 is door Oranjewoud een evaluatierapport grondsanerering opgesteld voor het plangebied De Afdhang Horst (rapportnummer: 248081 d.d. 23 mei 2013). In dit rapport worden voor 4 locaties (deel)sanereringen geëvalueerd welke op de onderzoekslocatie en direct naast de onderzoekslocatie hebben plaatsgevonden. Het gaat om de locaties S4, S7 en N19 wat in het saneringsplan van Arcadis (projectnummer: 075636751:0.4 | d.d. 7 november 2011) zijn opgesteld (zie figuur 6). De conclusie van dit evaluatierapport over de locaties S4 en S7 is dat het deelgebied geschikt is voor de gebruiksfunctie "Wonen" en voldoet hiermee aan de saneringsdoelstellingen. Locatie N19 betreft een deelsanering doordat in verband met de ligging van vele kabels en leidingen er maximaal ontgraven is tot max 0,5/0,7 m-mv. Om onderscheid te maken tussen het ontgraven gedeelte en de wegbermen is ter plaatse van de wanden en bodem een folie aangebracht. Daarnaast zijn binnen locaties S4 en N19 restverontreinigingen achtergebleven, deze restverontreinigingen zijn vastgelegd en hiervoor zijn zorgmaatregelen van toepassing.

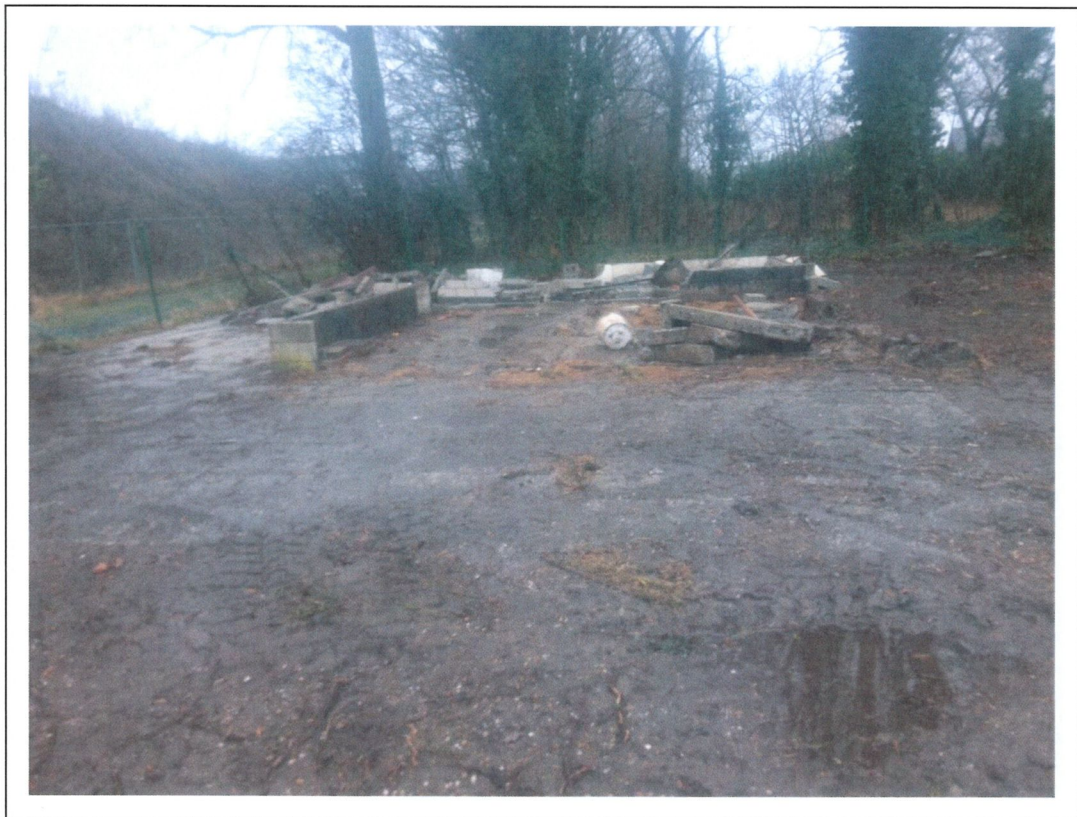
Foto 8.

De tijdens de terreininspectie aangetroffen situatie komt deels overeen met de locatiegegevens, zoals deze zijn opgenomen in hoofdstuk 4. Op de locatie zijn diverse partijen grond en bouw materiaal aanwezig binnen een omheining op de locatie. Volgens informatie van de gemeente Horst aan de Maas is een deel van het gronddepot een surplus van grond van bouwwerkzaamheden in Meterik. Als de werkzaamheden in Meterik zijn afgerond, zal deze grond grotendeels worden opgeruimd. Daarnaast ligt er een bult met puin, dit was afkomstig uit eerder werkzaamheden op de afhang. Het puindepot zal gebruikt gaan worden als funderingsmateriaal voor de infrastructuur op Afhang fase D. Aan de Schoolstraat 80c ligt een deels gesloopt gebouw, enkel alleen een deel van de fundering en muren zijn nog aanwezig (zie bijlage 2b | foto 8). Nabij het woonhuis bevindt zich tevens een brandplaats (zie bijlage 2b | foto 10).
