VERKENNEND BODEMONDERZOEK

**Venrayseweg 81
Horst**

kenmerk HMB B.V.: 19324702A-1

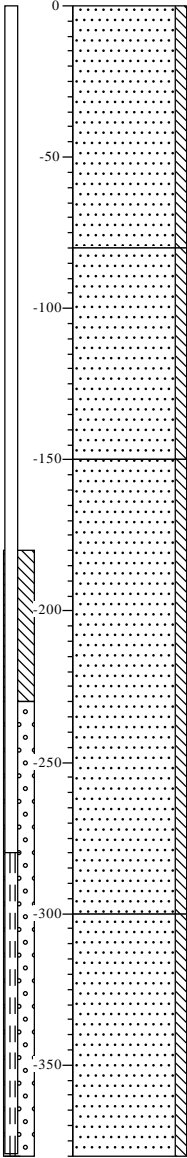
Boring: 1

0 tuín
Zand, matig fijn, zwak siltig,
neutraalbruin, Edelmanboor

-80 Zand, matig fijn, zwak siltig,
neutraal bruinbeige, Edelmanboor

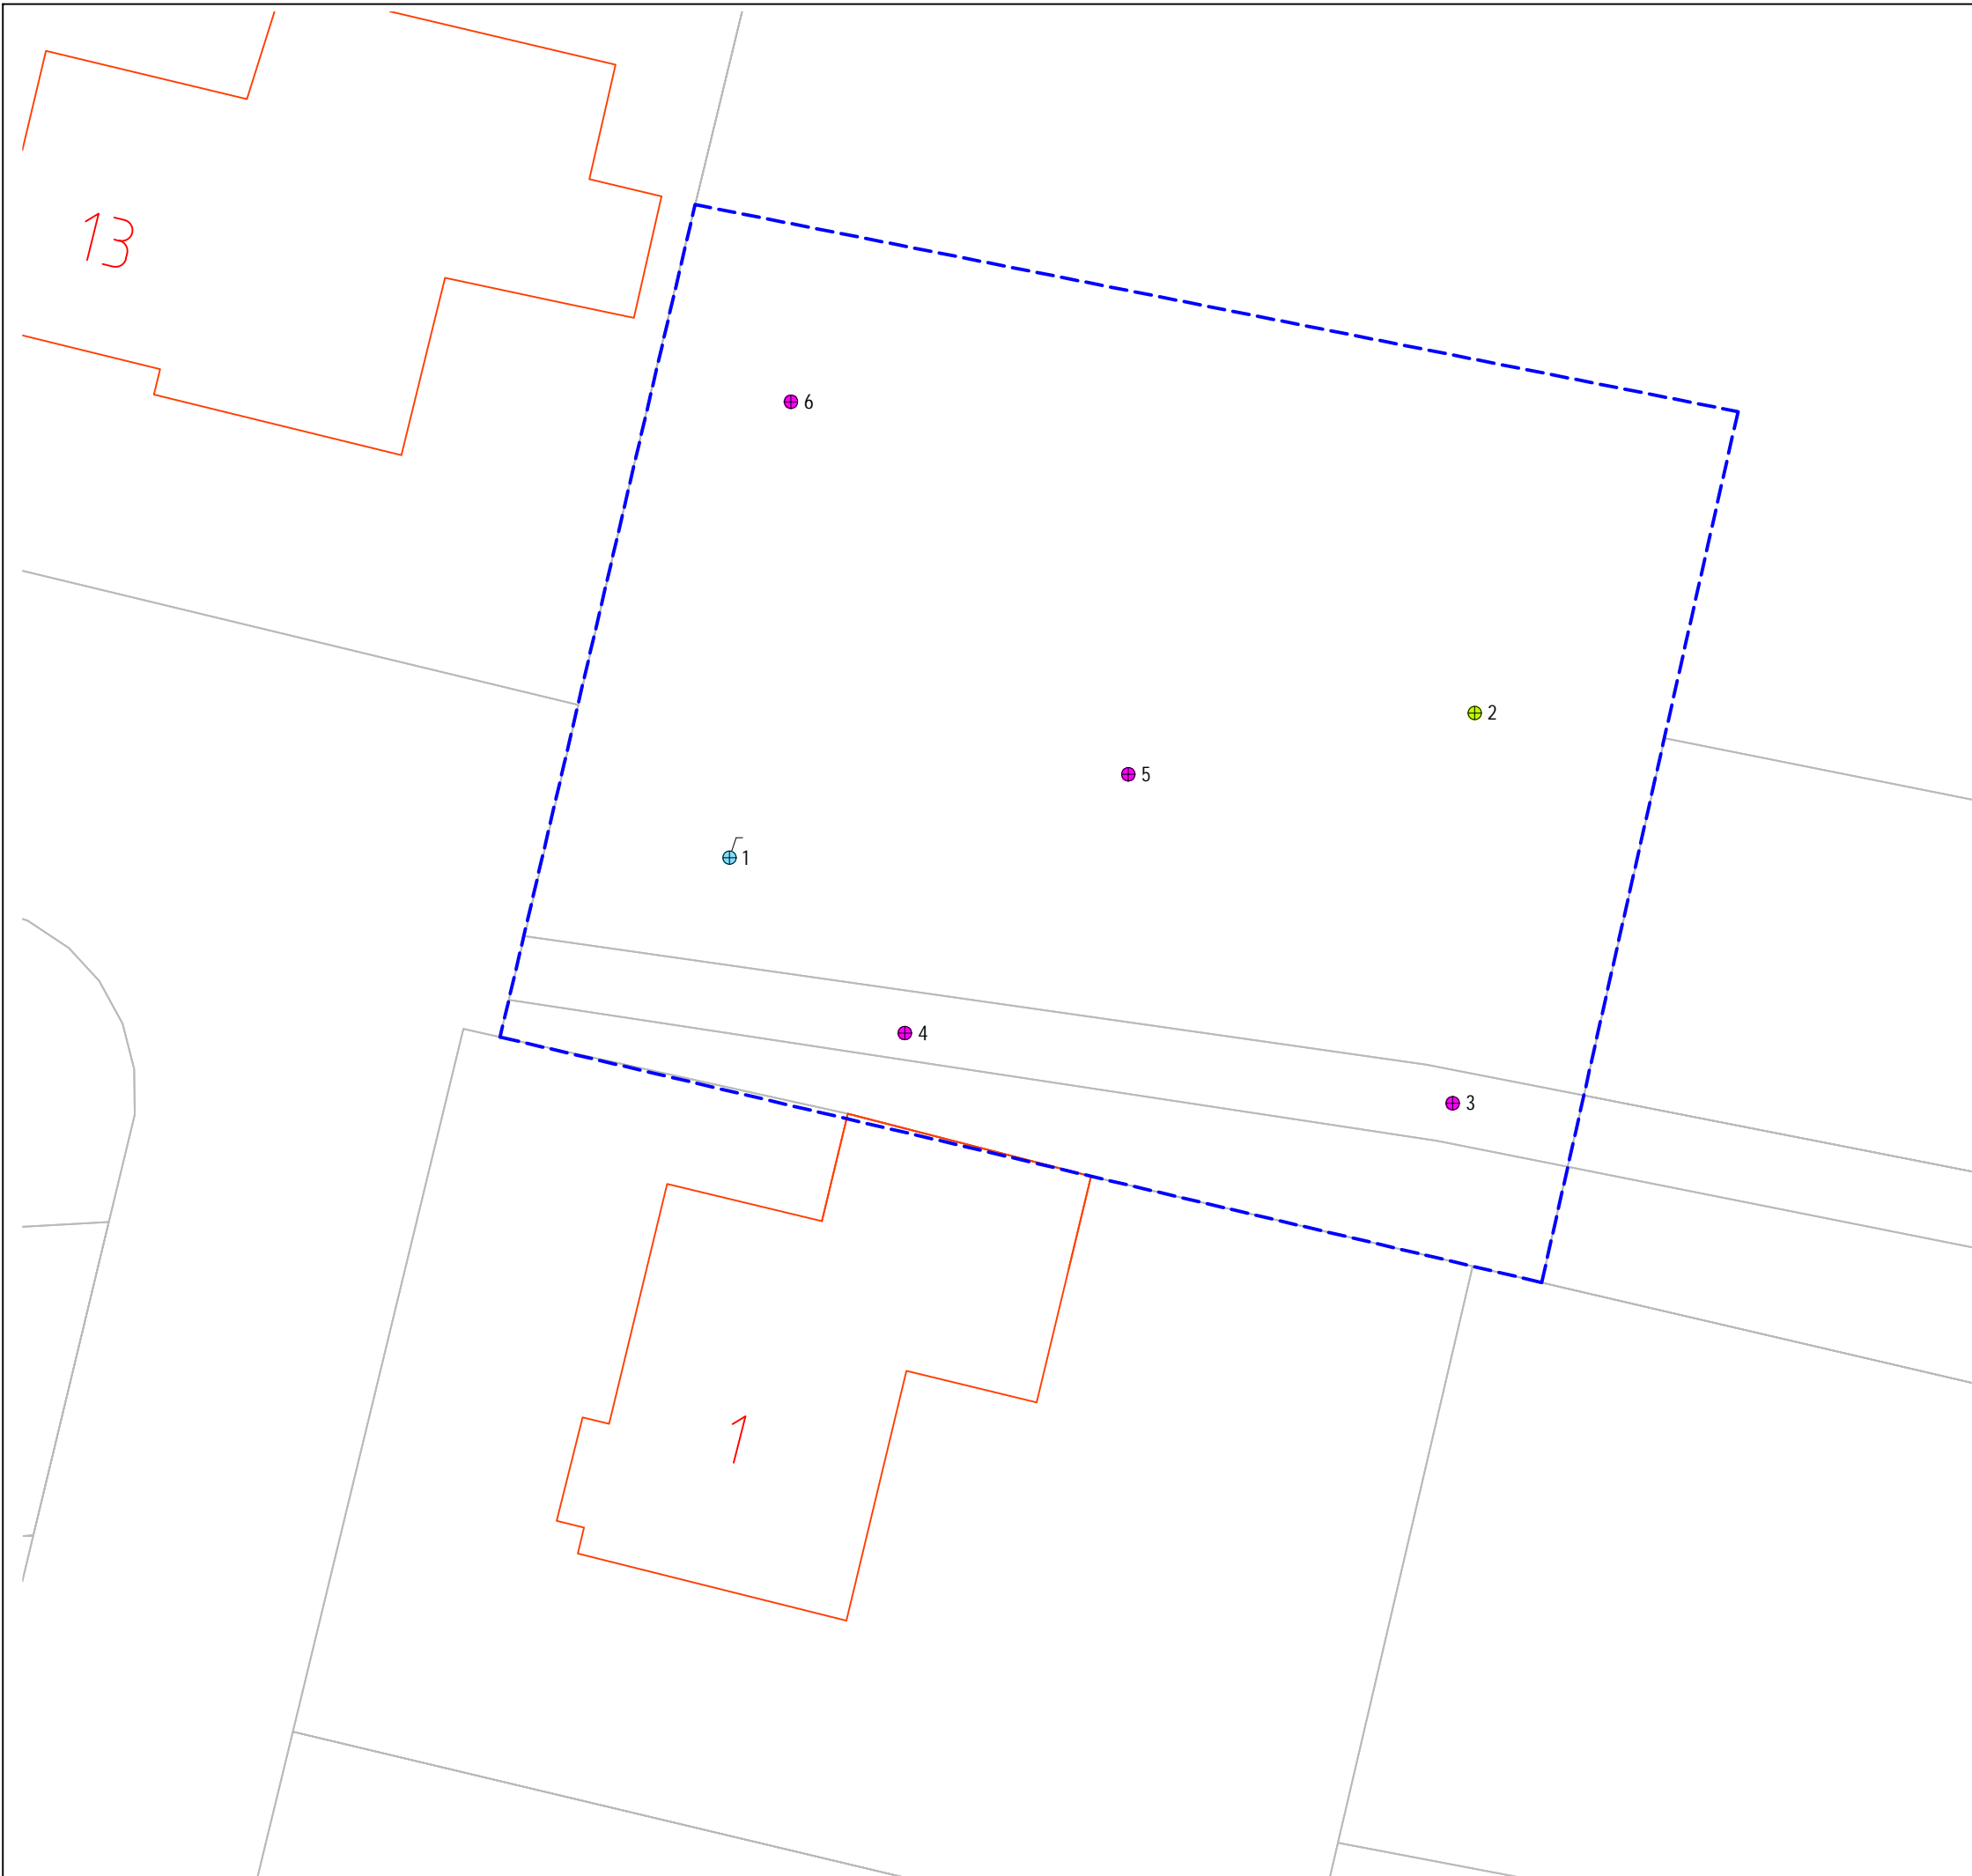
De situering van de boorpunten is aangegeven op de tekening (bijlage 5). Een uitgebreide omschrijving van de onderzoeksmethodiek is opgenomen in bijlage 4.
