Verkenkend Bodemonderzoek

voor de locatie Grimmelsweg 1a te Lottum

Rapportnummer RS10756A 4 september 2012

Opdrachtgever Linders Bouwbedrijf BV
t.a.v. Dhr. M. Meulendijks
St. Jorisweg 32
5963 ND Hegelsom

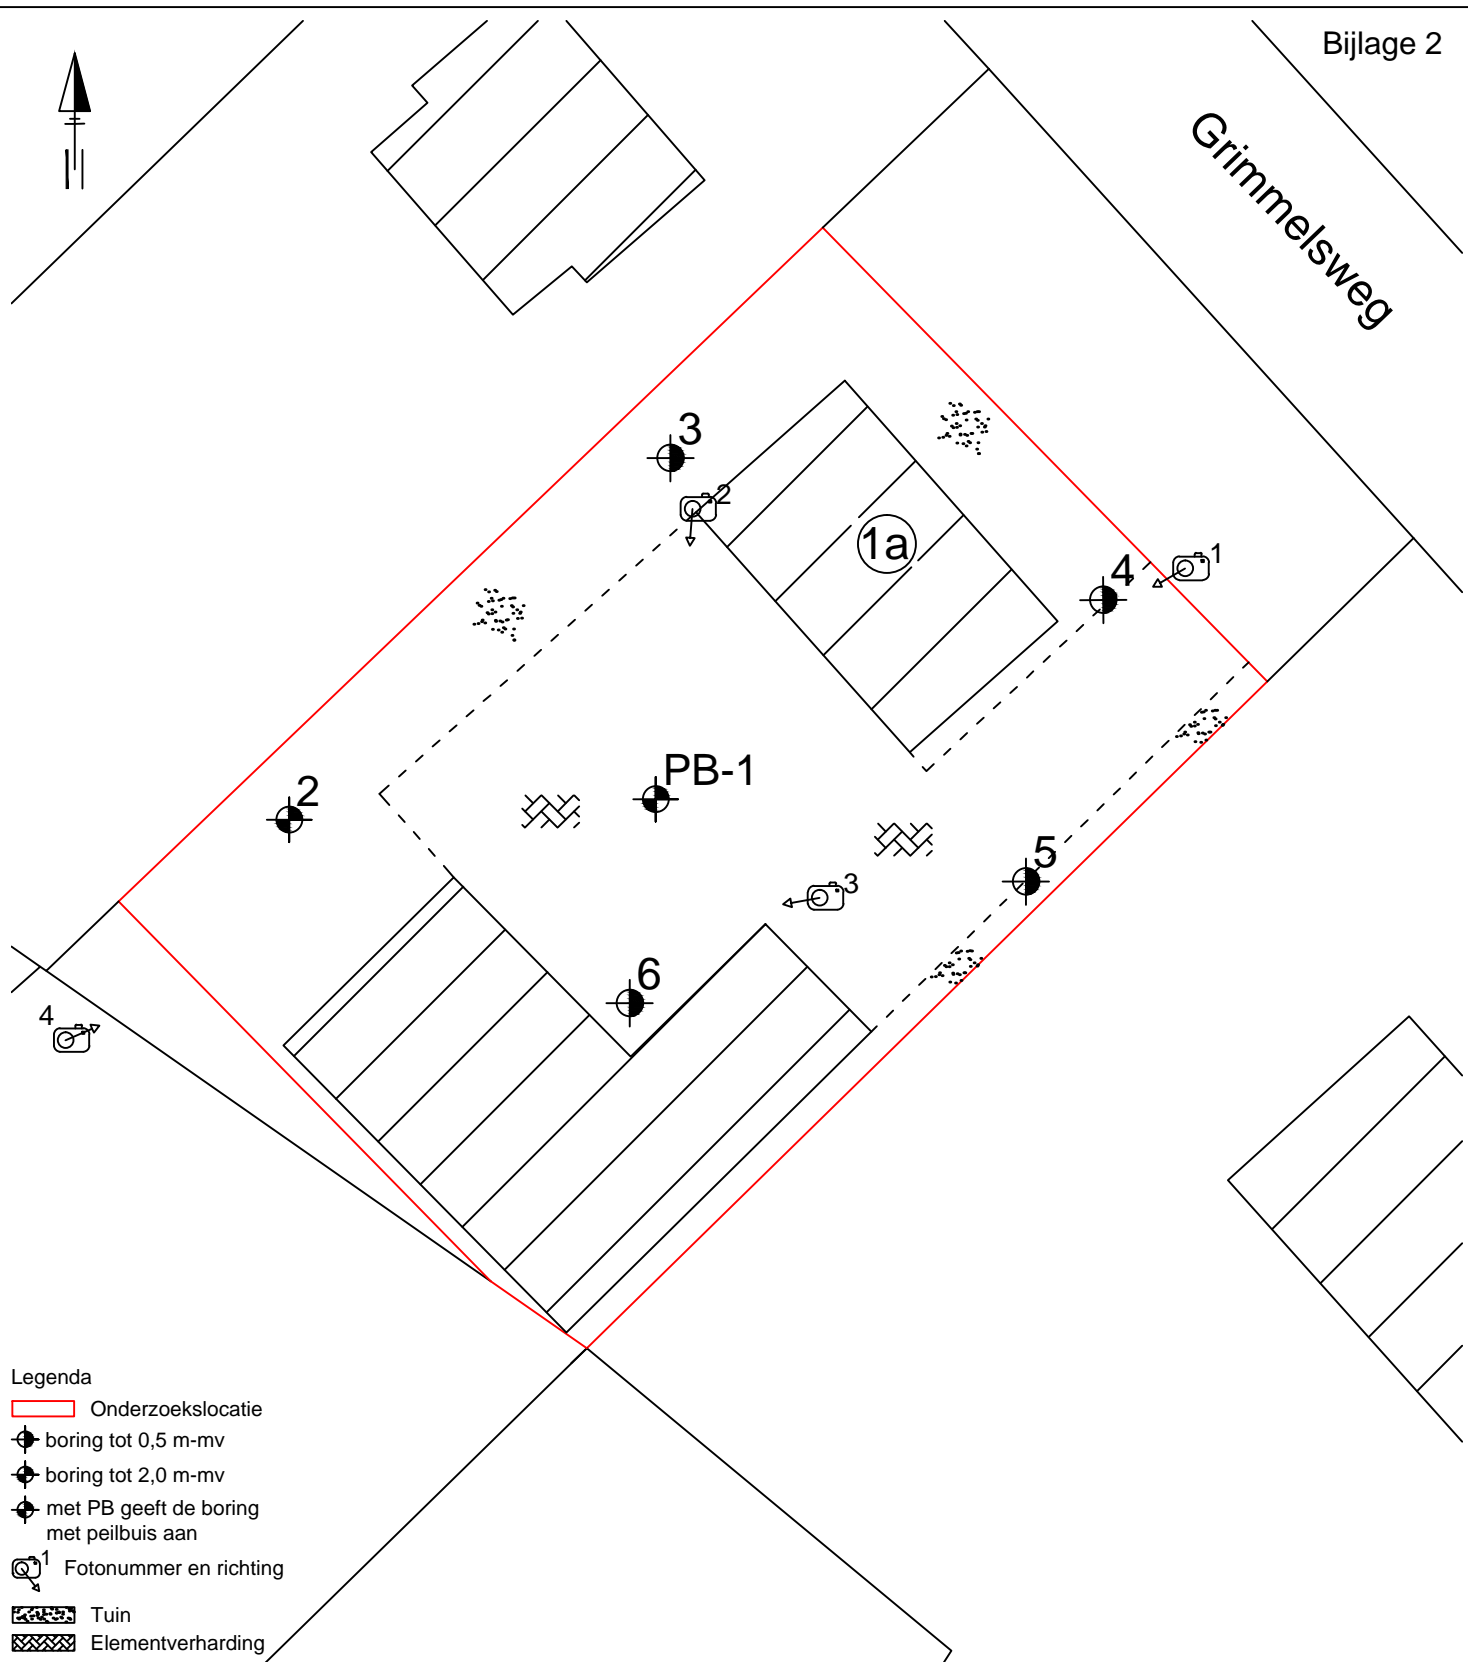
Situering boorpunten en peilbuis

In totaal zijn op de onderzoekslocatie 6 boringen verricht. Boring 1 is doorgezet tot 1,5 meter beneden de heersende grondwaterspiegel (3,40 meter minus maaiveld) en voorzien van een peilbuis. Boring 2 is doorgezet tot 2,0 m-mv. De overige boringen (3 tot en met 6) zijn doorgezet tot 0,5 m-mv (de locatie van de boringen is aangegeven in Bijlage 2).

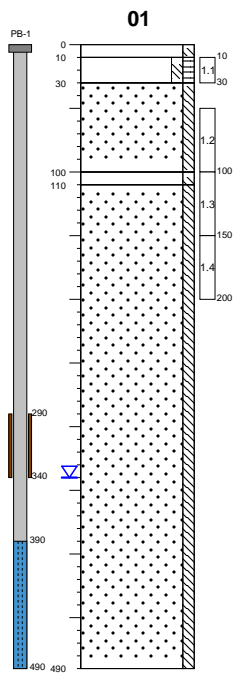
0-10: zand, matig grof, zwak siltig, geel, bruin
 10-30: zand, matig fijn, zwak siltig, zwak humeus, bruin, grijs
 30-100: zand, matig fijn, zwak siltig, geel, grijs

100-110: zand, matig fijn, zwak siltig, geel, oranje
 110-490: zand, matig grof, zwak siltig, geel, grijs

RD-coördinaat 208163.000, 385596.000 (m-Parijs)
 Datum 21-08-2012
 Boormeester A.G. Coenen en H.D.M. van Hellemond

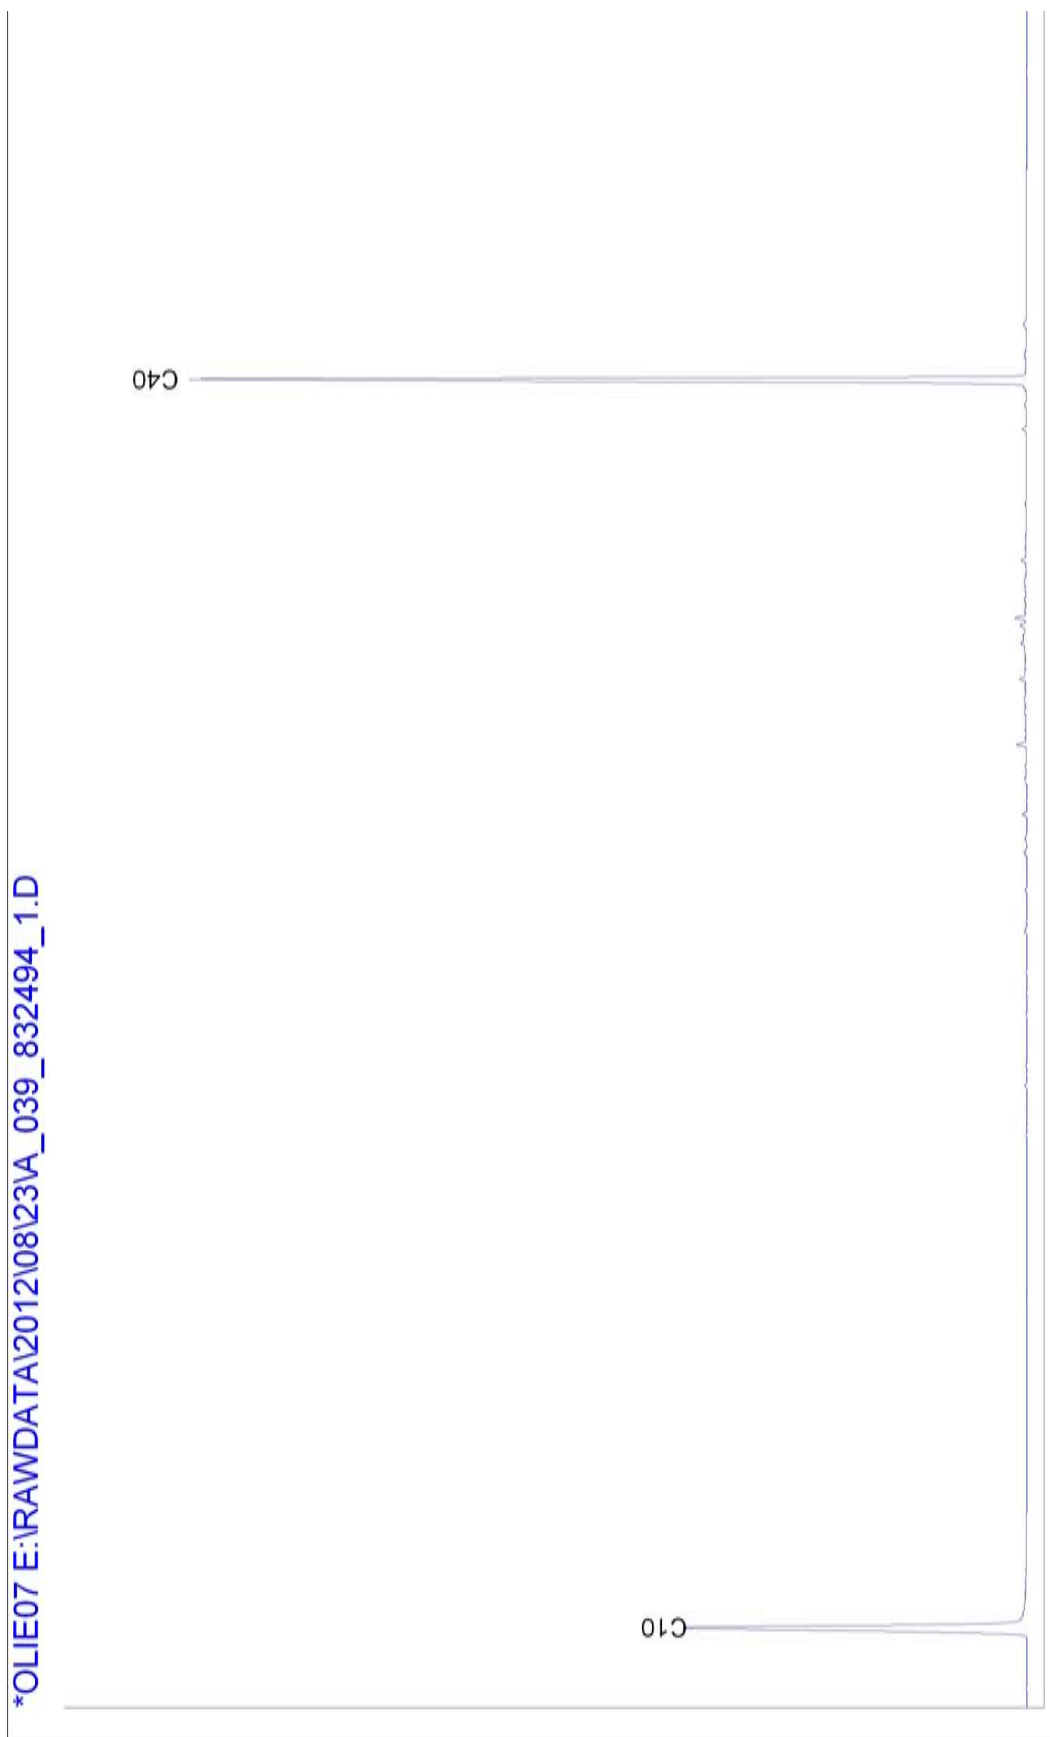
Chromatogram for Order No. 324703, Analysis No. 832494, created at 24.08.2012 08:30:27

Monsteromschrijving: MM(1.1+2.1+3.1+4.1+5.1+6.1) / GM-1

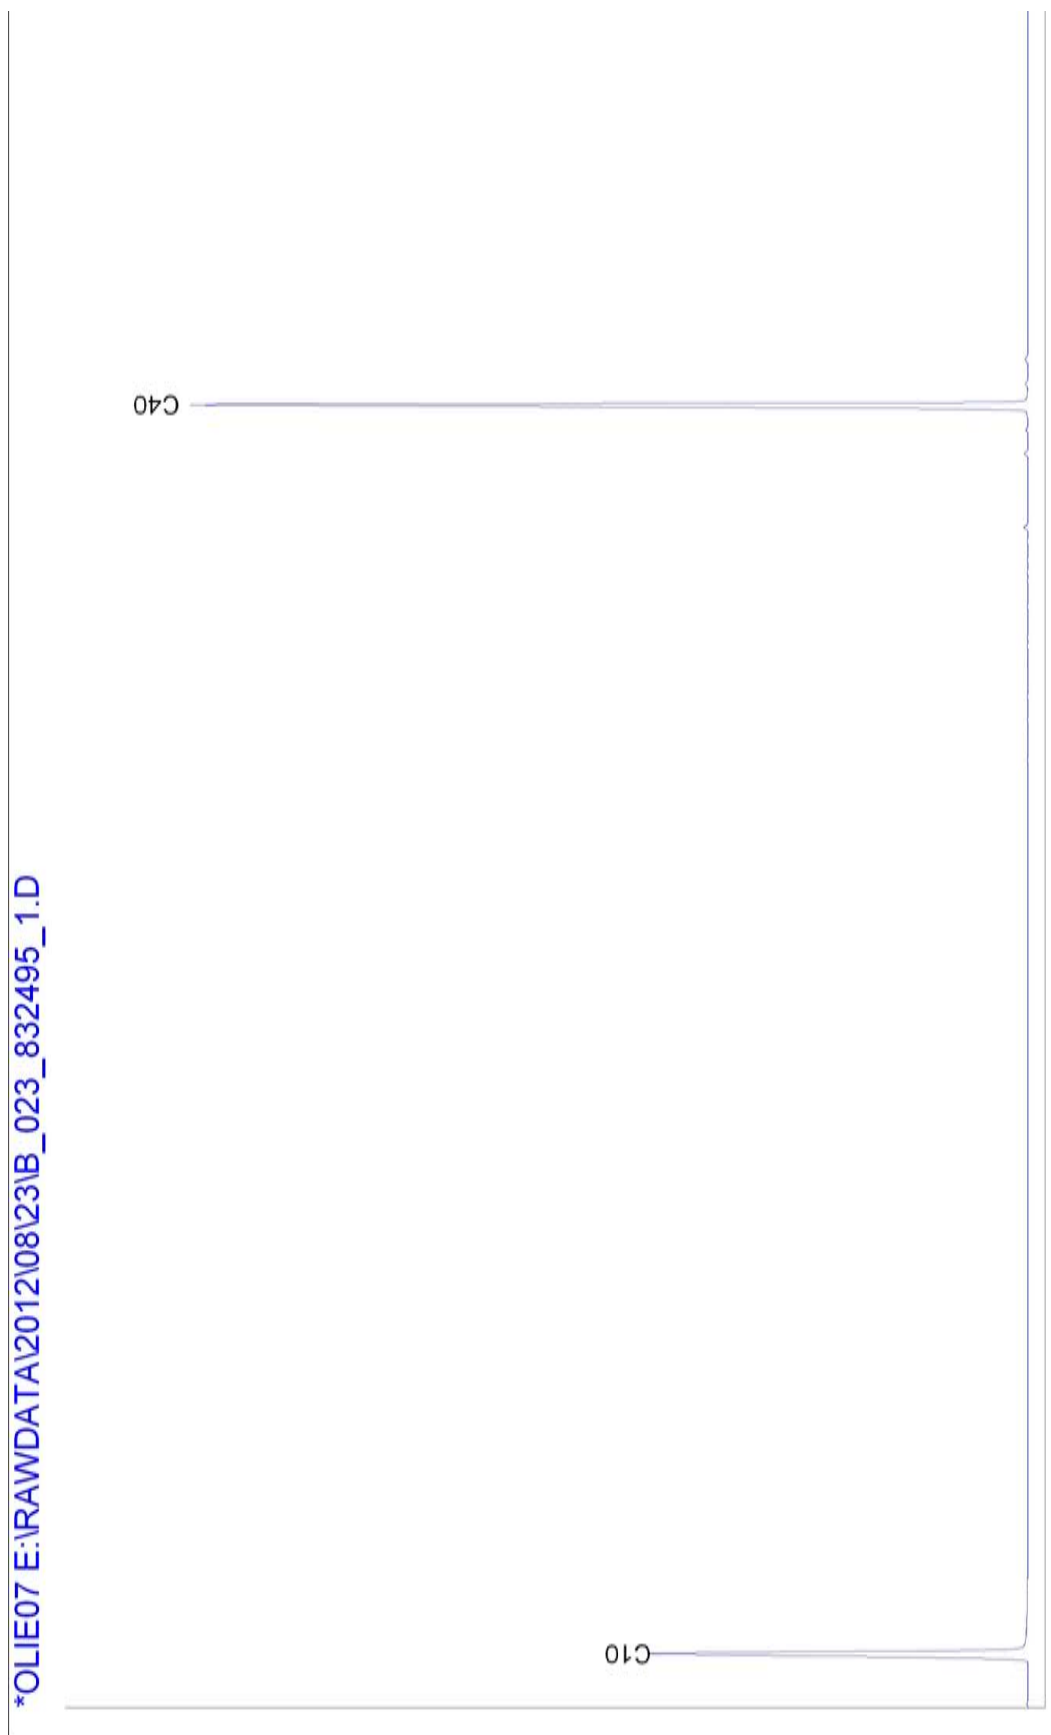
Chromatogram for Order No. 324703, Analysis No. 832495, created at 24.08.2012 08:31:12

Monsteromschrijving: MM(1.2+1.3+1.4+2.2+2.3+2.4) / GM-2

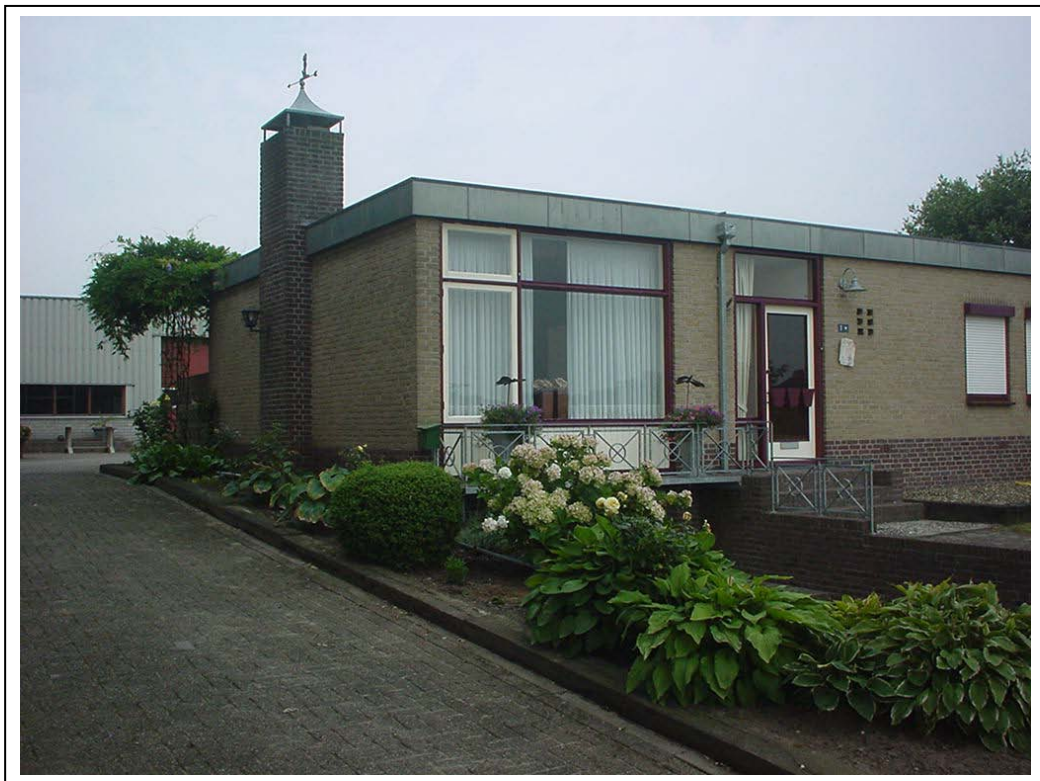
Foto 1 Onderzoeksgebied op de locatie Grimmelsweg 1a te Lottum

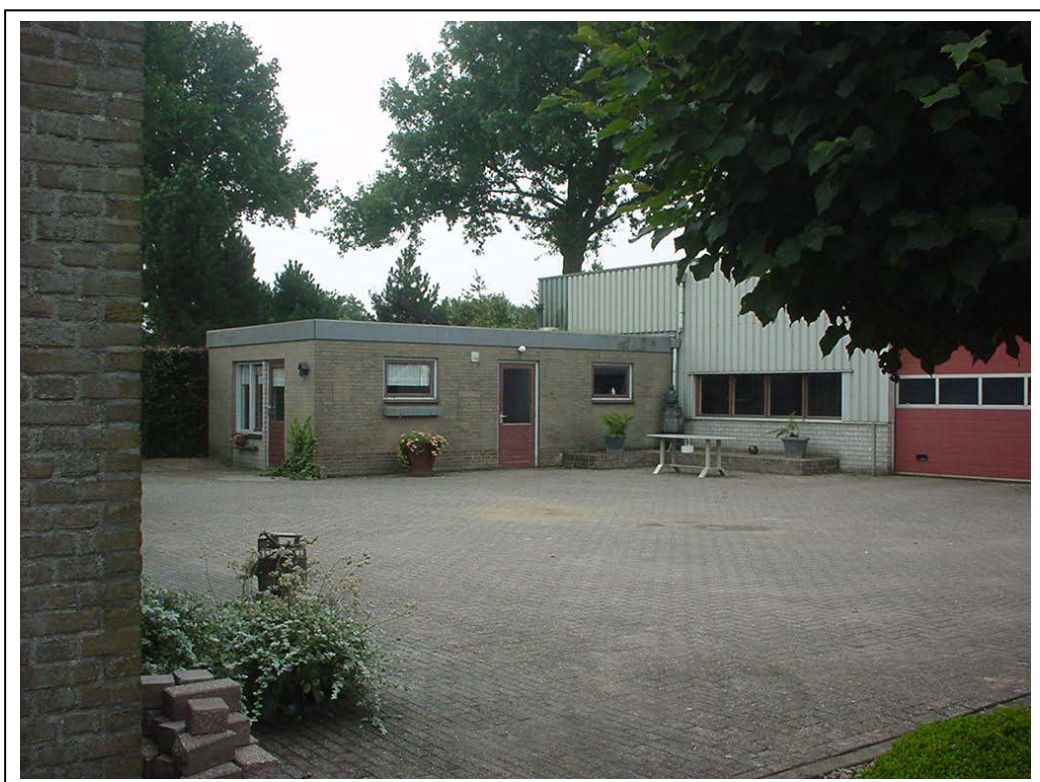
Foto 2 Onderzoeksgebied op de locatie Grimmelsweg 1a te Lottum

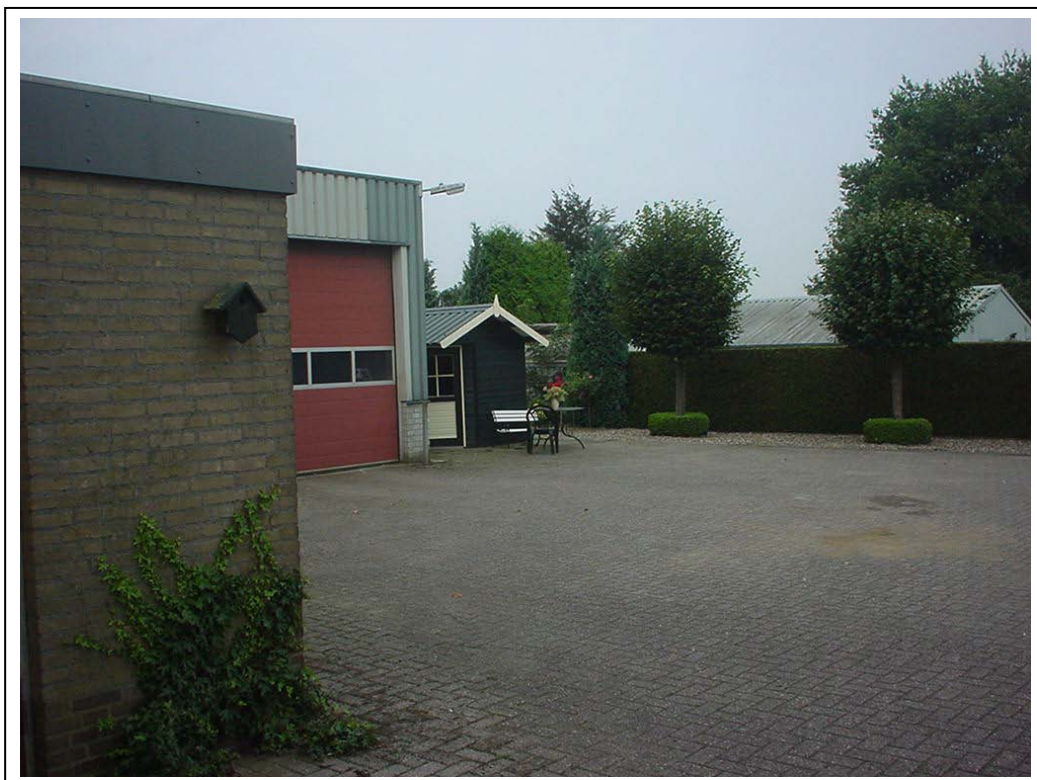
Foto 3 Onderzoeksgebied op de locatie Grimmelsweg 1a te Lottum

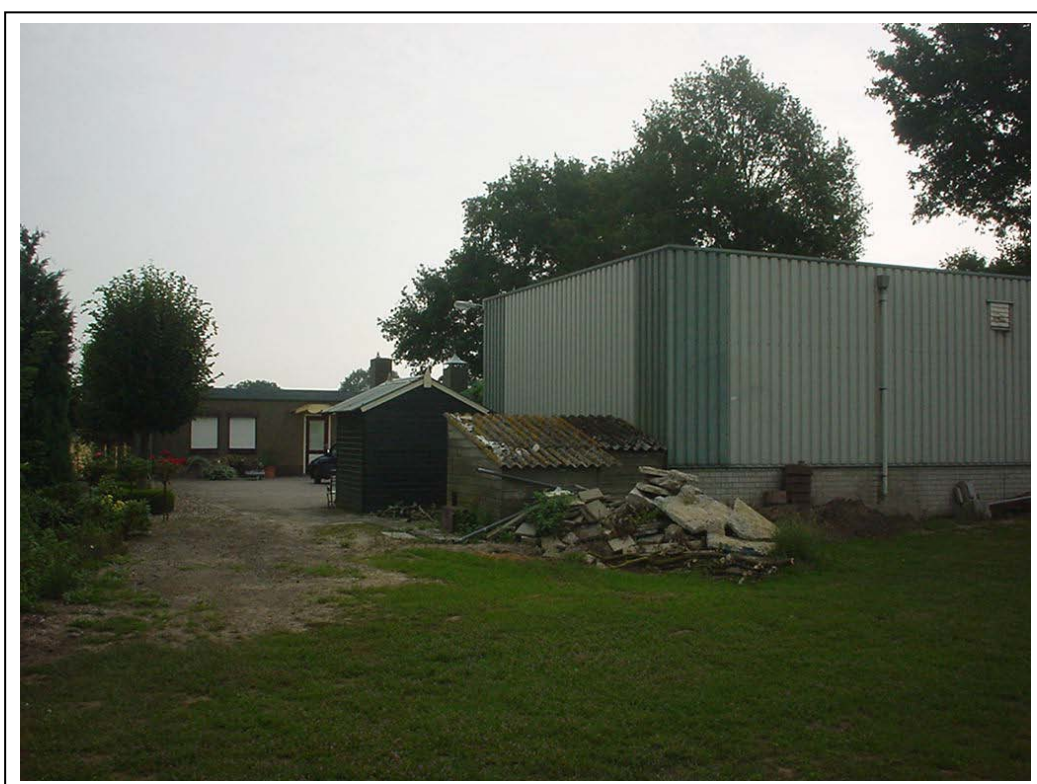
Foto 4 Onderzoeksgebied op de locatie Grimmelsweg 1a te Lottum
