Rapport

GEMEENTE HORST AAN DE MAAS

BP Achter de Pastorie

Infiltratieonderzoek

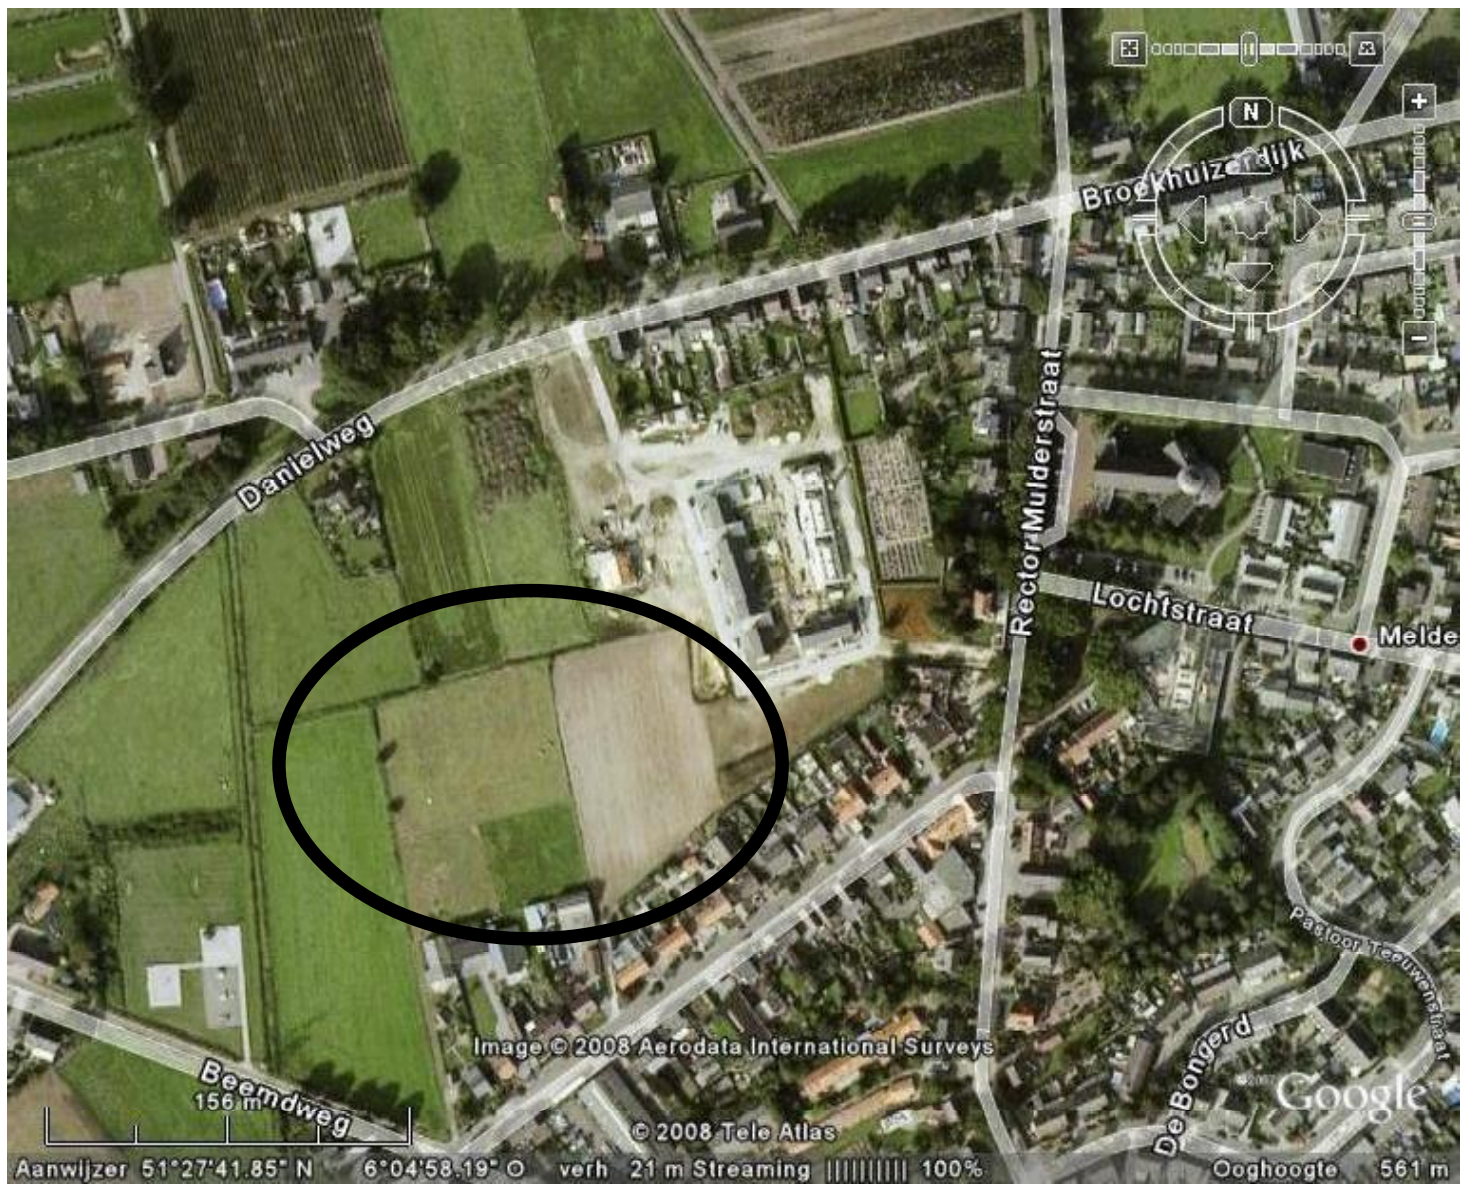
Bijlage 1 Locatie

Situatietekening boringen

Onderzoekslocatie te Melderslo

In opdracht van de gemeente Horst aan de Maas is door Kragten in januari 2008 een infiltratieonderzoek verricht op een locatie gelegen aan de St. Odastraat te Melderslo, gemeente Horst aan de Maas (zie bijlage 1 voor de locatie). Aanleiding voor het uitvoeren van het infiltratieonderzoek is de realisatie van het bestemmingsplan 'Achter de Pastorie'.

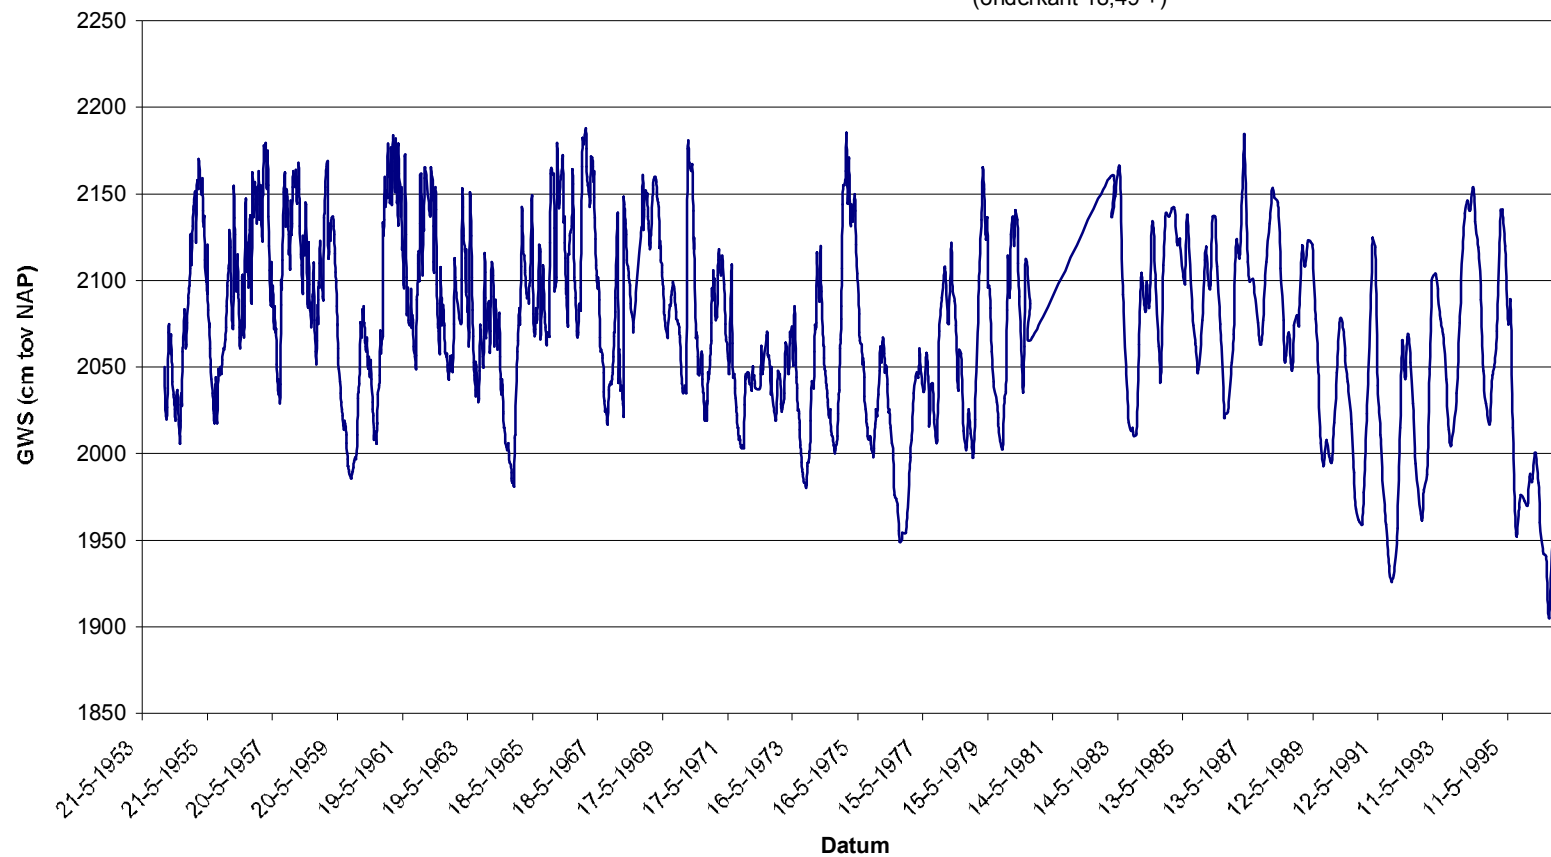
Landbouwbuis

MV 22,20 - 22,50 +

Filter onbekend

(onderkant 18,49 +)

Put	Hoge stand [m + NAP]	Lage stand [m + NAP]	Gemiddeld [m + NAP]	Gemiddeld hoogste grondwaterstand [m + NAP]
B52G1291	21,88	19,05	20,77	21,05 (periode 1987 - 1996)
