VOORONDERZOEK

OOIJENSEWEG 22

TE BROEKHUIZENVORST

# Vooronderzoek Ooijenseweg 22 te Broekhuizenvorst

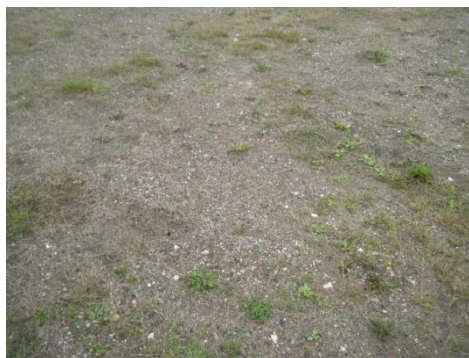
Op het voorterrein van de Ooijensweg 22a is een semi-verhardingslaag waargenomen bestaande uit gebroken puin (zie figuur). Vooral nog is zowel de afkomst, alsmede de aanlegperiode van deze semi-verhardingslaag niet bekend.

Op basis van de onderzoeksresultaten van het vooronderzoek zijn, op basis van voormalige (bedrijfsmatige) activiteiten en/of huidige bodembelasting, een drietal verdachte deellocaties geïdentificeerd. De geïdentificeerde deellocaties binnen de onderzoekslocatie zijn:

- voormalige bovengrondse dieseltank;
- voormalige bestrijdingsmiddelenkast;
- gebroken puinverharding.

Econsultancy adviseert de onderzoekslocatie conform de in onderstaande tabel omschreven onderzoeksopzet te onderzoeken. Voorafgaand aan de werkzaamheden adviseert Econsultancy het onderzoeksvoorstel door het bevoegd gezag (gemeente Horst aan de Maas) goed te laten keuren.
