HOEVE DE HOR

MILIEUHYGIËNISCH BODEMVOORONDERZOEK

Opdrachtgever: Recreatiepark Kasteel Ooijen
Projectnr: HOT467
Datum: 26 september 2022

Opdrachtgever: Recreatiepark Kasteel Ooijen
Projectnr: HOT467
Rapportnr: MIL 22.028
Status: Definitief
Datum: 26 september 2022

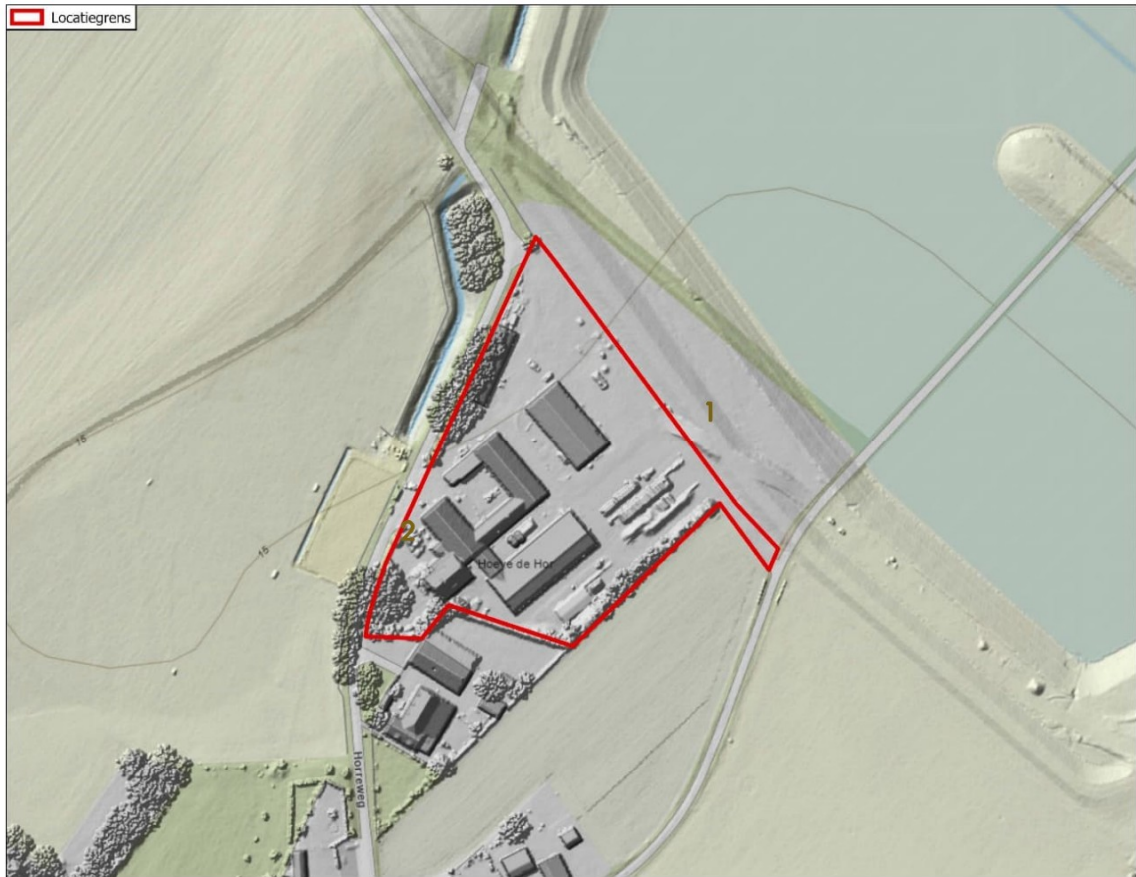
Afbeelding 1: Ligging onderzoekslocatie

De onderzoekslocatie "Hoeve De Hor" ligt direct ten (zuid)oosten van de Horreweg te Broekhuizervorst. De topografische ligging van de deellocaties is weergegeven in bijlage 1 en in meer detail in afbeelding 1. In onderstaande tabel zijn de gegevens van de deellocatie samengevat.

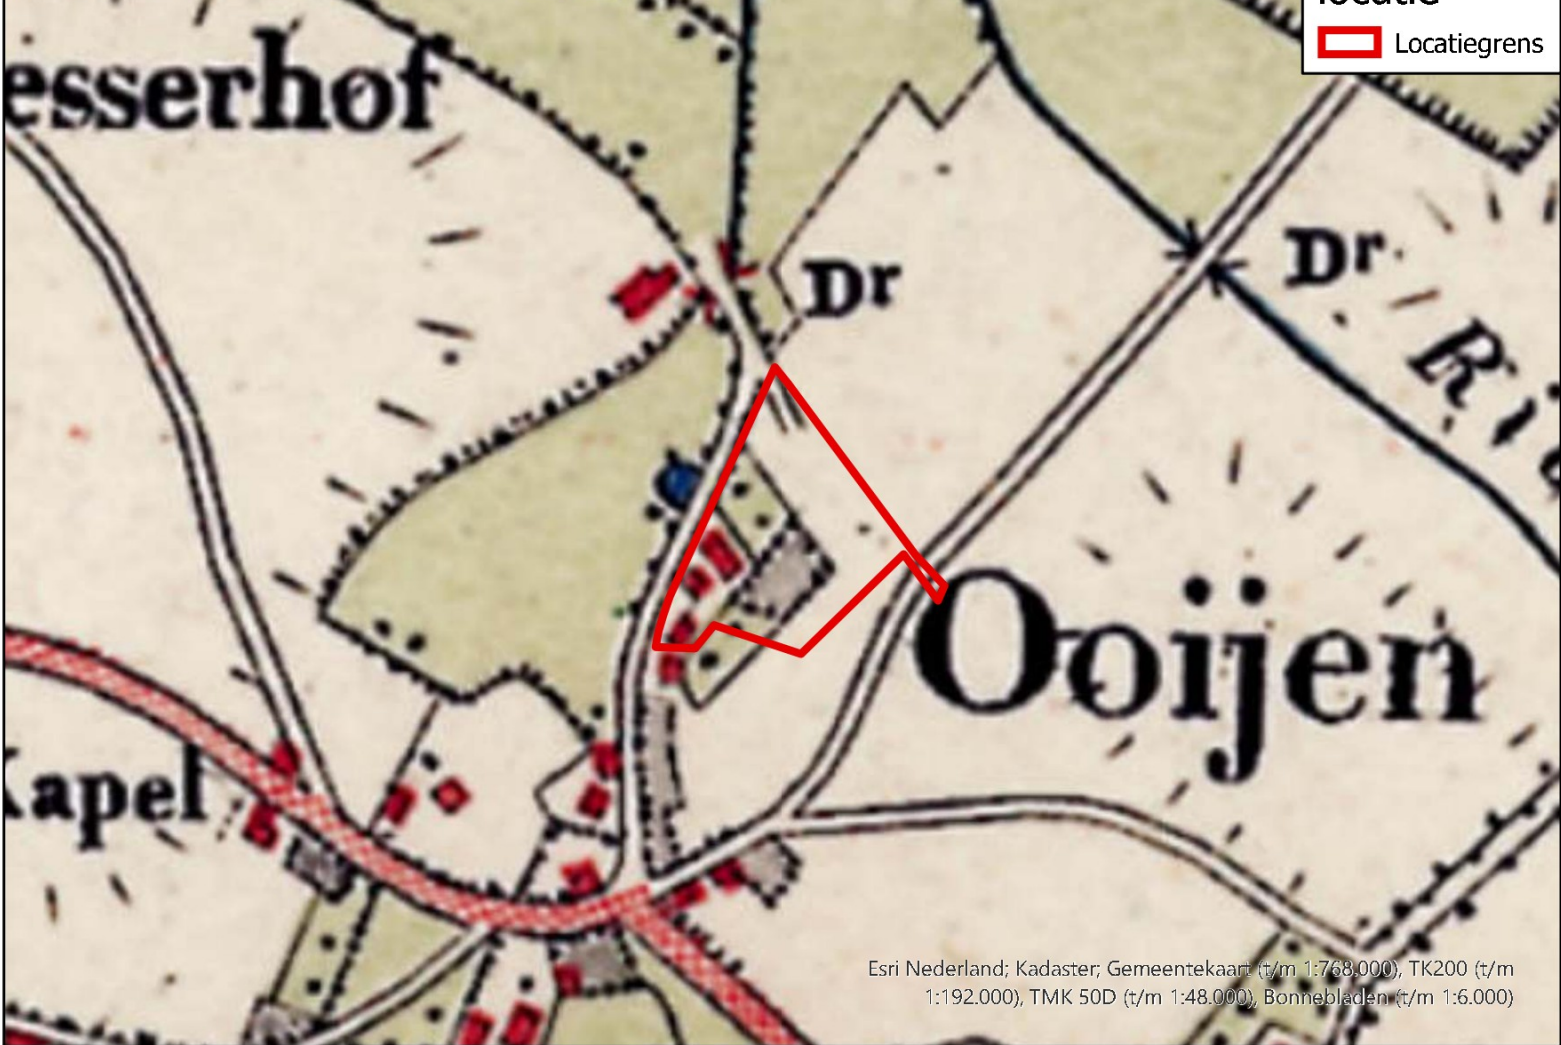
Historische kadastrale kaart circa 1900

Het historisch grondgebruik is nagegaan aan de hand van oude en nieuwe topografische kaarten (bijlage 2) en relatief recente luchtfoto's (bijlage 3). Uit de topografische kaarten kan worden afgeleid dat de onderzoekslocatie al lange tijd bebouwd is. Op de kaart uit circa 1900 is bebouwing te zien in de zuidoosthoek van de locatie. De locatie is al ruim voor die tijd bebouwd. Volgens het Archief Broekhuizen-Broekhuizenvorst staat de boerderij sinds 1750 bekend als De Hor. Daarvoor had het de naam Horsserhof. Wanneer de boerderij voor het eerst gebouwd is, is voor dit vooronderzoek niet verder uitgezocht.

Rond de bebouwing is op de kaart uit 1900 een boomgaard te zien en daarbuiten is het terrein in gebruik als akker. Op de kaart uit 1925 is te zien dat de boomgaard iets is uitgebreid en dat er langs de noordgrens van de onderzoekslocatie een pad is aangelegd. In de jaren daarna verandert het gebruik binnen de onderzoekslocatie van boomgaard naar akker en ook de bebouwing lijkt aangepast. Het eerder genoemde pad verdwijnt rond 1965. Daaropvolgend verandert de bebouwing verder en komen er ook panden bij, zoals te zien is op de kaarten uit 1985 en 2010. Het terrein direct ten noorden van de onderzoekslocatie is al die tijd agrarisch in gebruik. Dit verandert vanaf circa 2019. Het terrein wordt dan ontgrond en wordt onderdeel van de uiterwaarden van de Maas. Direct tegen de noordgrens van de onderzoekslocatie wordt een dijk aangelegd. Tijdens de aanleg van de dijk is het noord(oost)elijke deel van de onderzoekslocatie gebruikt als werkterrein.
