# CULTUURHISTORISCH RAPPORT KASTEEL OOIJEN TE HORST AAN DE MAAS

Het adviesbureau Kragten stelt een concept-bestemmingsplan op voor de omgeving van het Kasteel Ooijen te Horst aan de Maas. Binnen het plangebied bevindt zich een monument (Kasteel Ooijen). Voorafgaand aan het opstellen van het bestemmingsplan is een analyse (inventarisatie en waardering) gemaakt van de cultuurhistorische waarden in het plangebied. Het navolgende rapport zal ingaan op dit aspect.

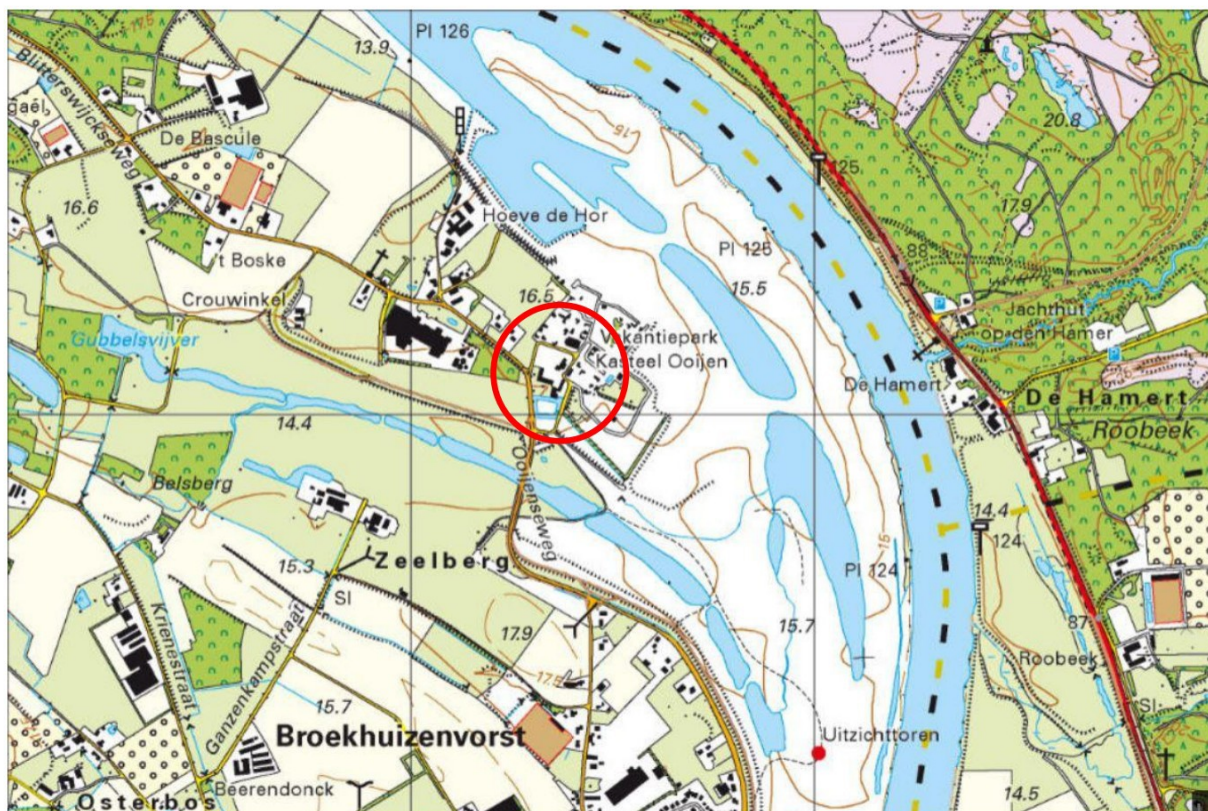
**Figuur 1 - Situatie van het studiegebied (topografische kaart 2021); het studiegebied is gelegen binnen de rode begrenzing.**

Het onderzoeksgebied is gelegen in de kern Ooijen in de gemeente Horst aan de Maas. De situatie is weergegeven op Figuur 1.

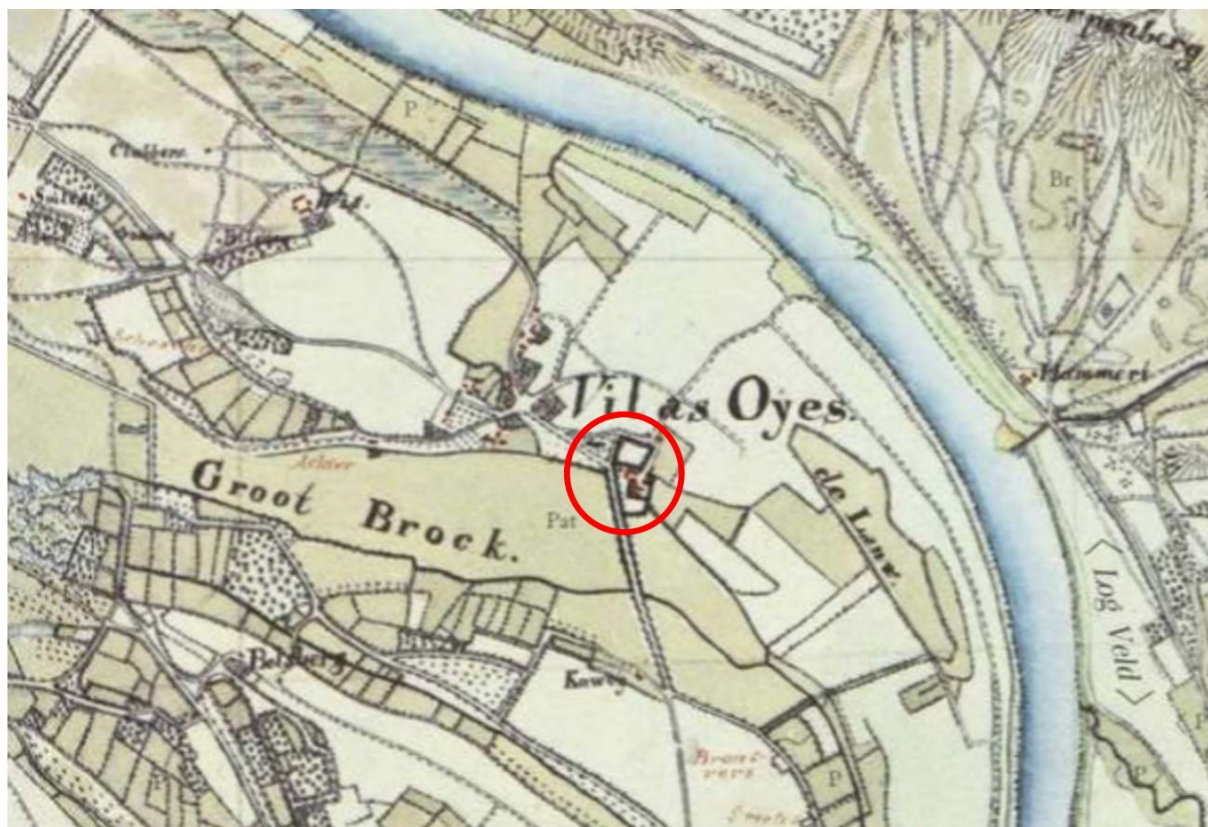
Figuur 2 - Topografische kaart door Tranchot 1805; het kasteelterrein had destijds al de omvang die het later al had.

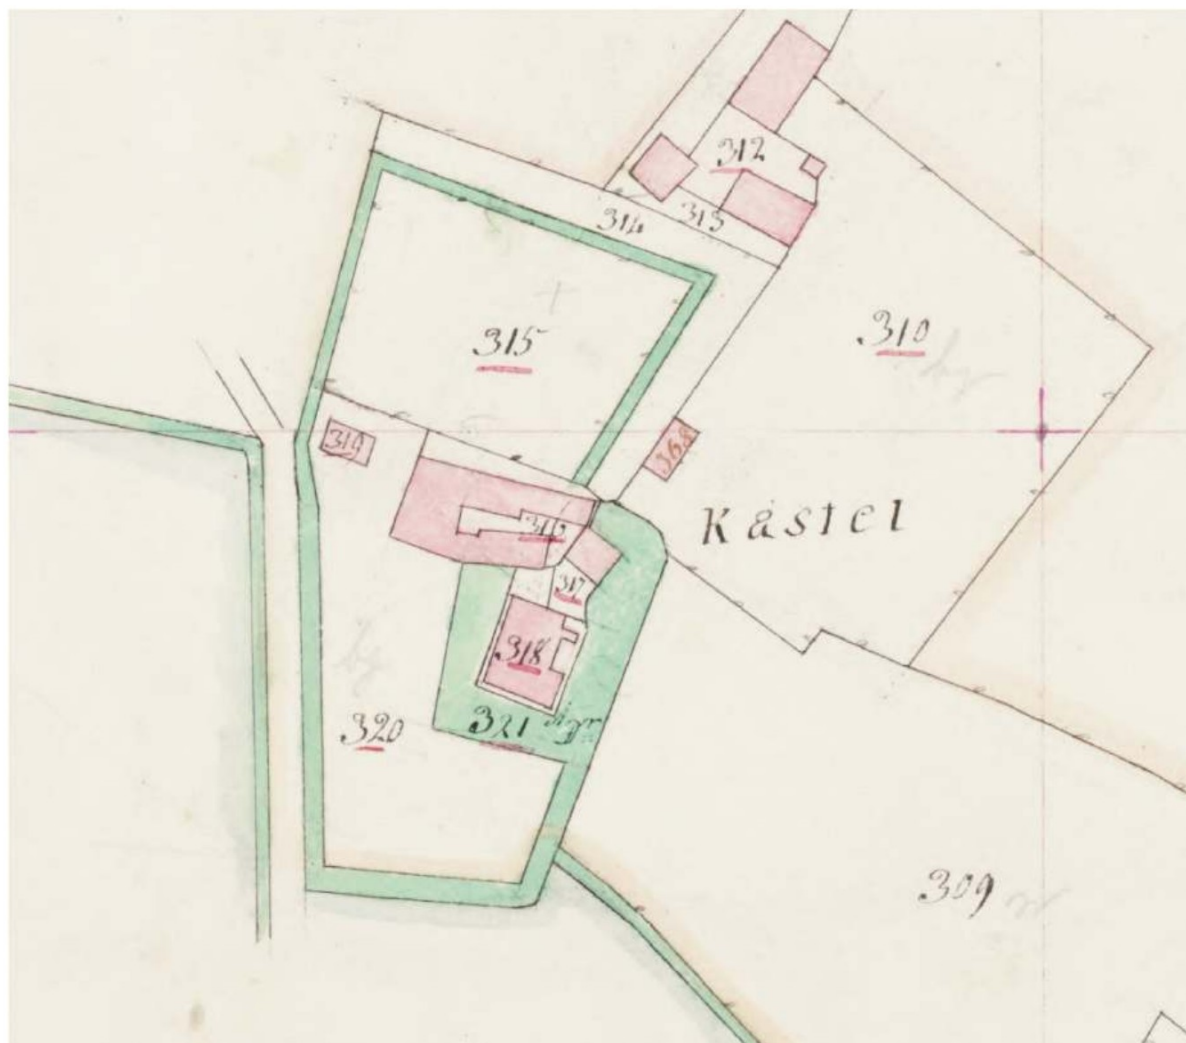
Figuur 3 - kadastraal minuutplan (detail) (1821) Commune de Broekhuysen Section A, dite Oeyen, deuxième feuille, levée par ████████, géometre de 1er classe.

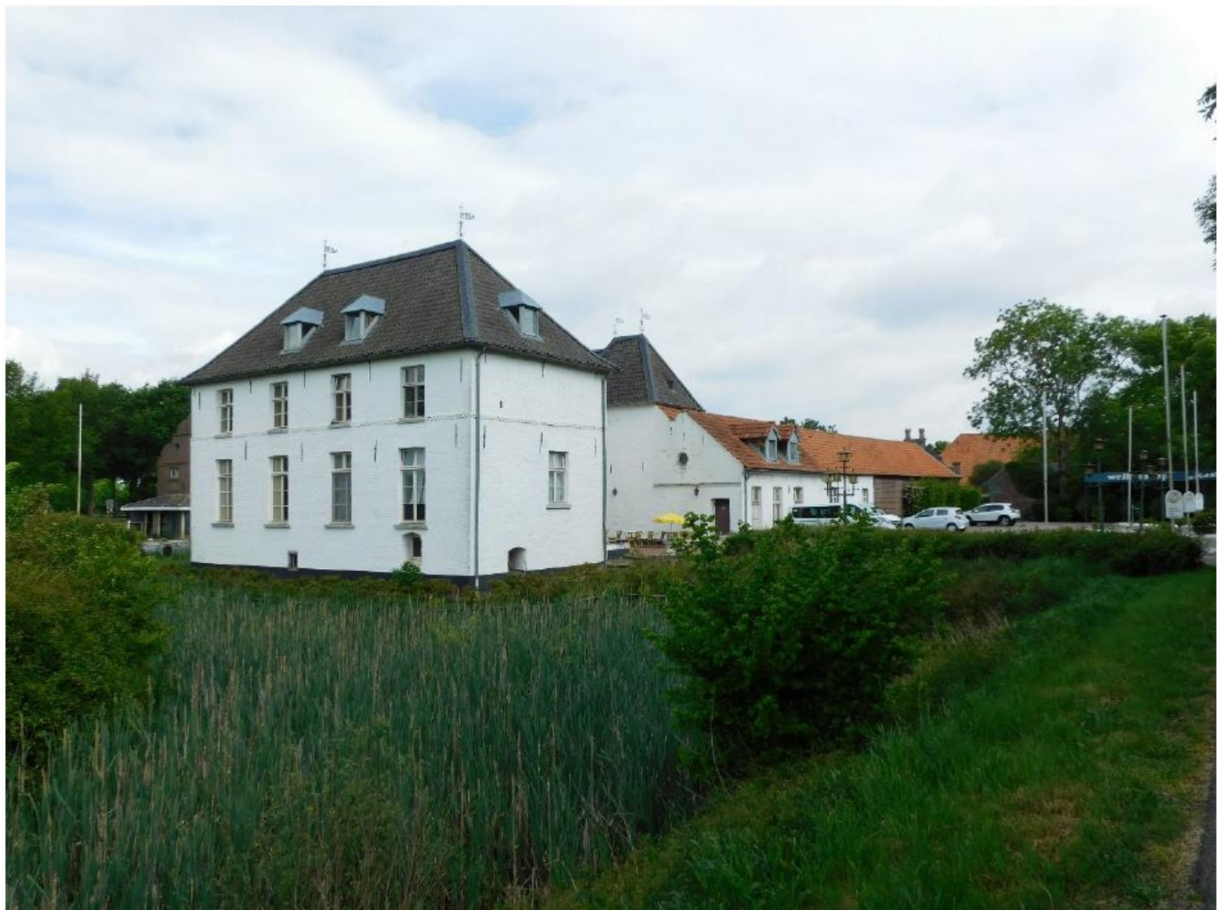
Figuur 4 - Het kasteel van Ooijen tegenwoordig (foto 13 05 2022); links vooraan het oudste gedeelte uit de 15<sup>e</sup>-17<sup>e</sup> eeuw; daarachter onder het schilddakje met donkere pannen de torenbouw uit de 17<sup>e</sup> eeuw; rechts daarvan de vleugel met economiegebouwen uit de negentiende eeuw. De gracht op de voorgrond is in hoge mate dichtgegroeid met riet.

In de vijftiende eeuw werd de woontoren getransformeerd tot een rechthoekige burcht. Aan het eind van de zeventiende eeuw werd het huidige gebouw gerealiseerd, waarbij de muren in westelijke richting opgeschoven. De oude woontoren werd daarbij opgenomen in het metselwerk. Verbouwingen in de negentiende eeuw hebben geleid tot een onderlinge verbinding van de kappen van het kasteel. Bij de laatste restauratie aan het begin van de 21<sup>e</sup> eeuw is één toren weer afzonderlijk overkapt en als zodanig herkenbaar gemaakt. Bij deze restauratie zijn veel bouwsporen weer zichtbaar gemaakt, zoals de kelder voor het contragewicht van de ophaalbrug bij de hoofdingang en de waterpunt in de voormalige keuken.

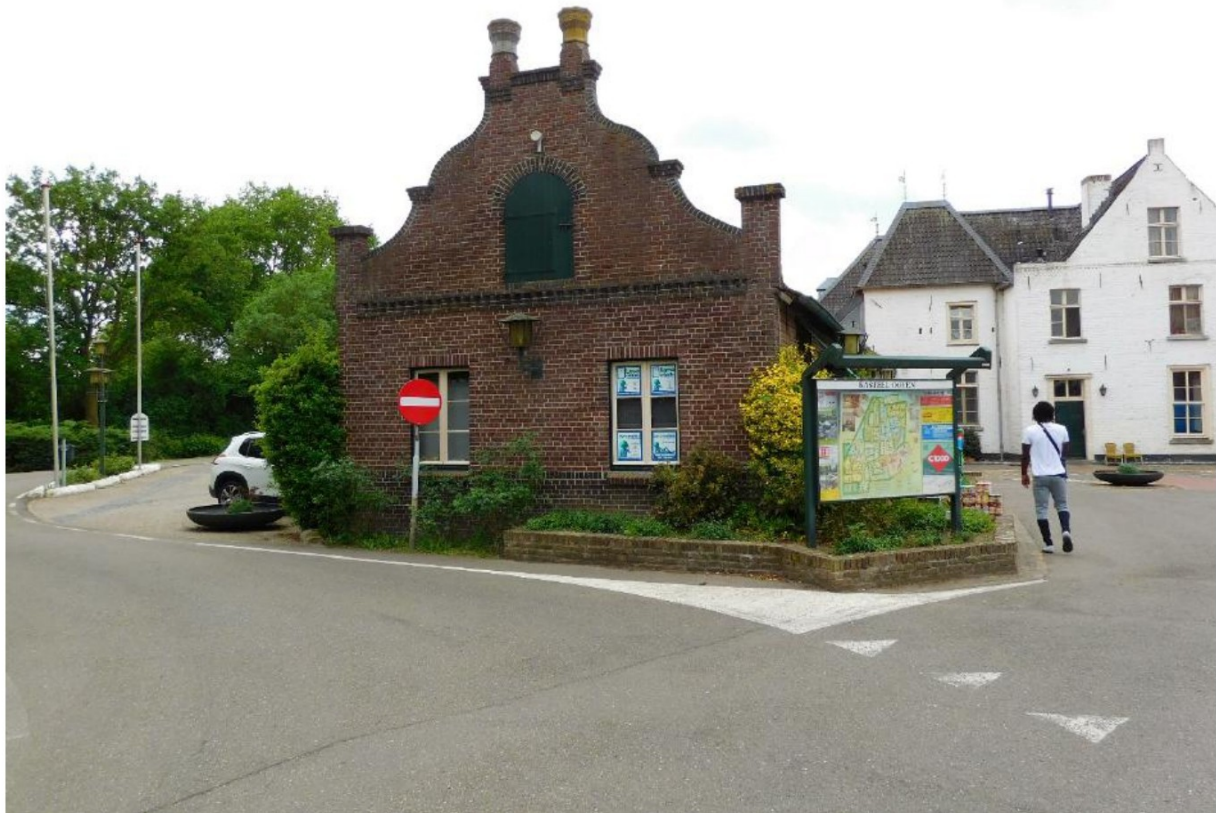
Figuur 5 De negentiende-eeuwse vleugel van het kasteel met in- en uitgezwakte topgevel waarschijnlijk uit 1926.

In 1926 werd een vleugel met zadeldak daarachter vervangen door de huidige gebouwen. Daarbij werden de gedrongen gezwenkte topgevels gekopieerd. Een dergelijke gevel werd ook toegevoegd aan de negentiende-eeuwse vleugel van het kasteel.

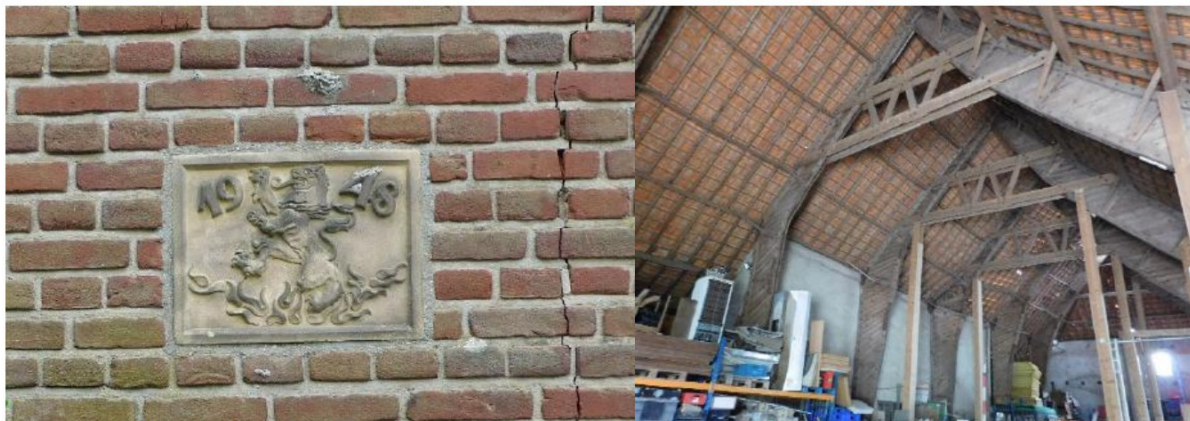
Figuur 6 - Jaartalsteen in de schuur (1948); behalve het jaartal bevat de steen ook de klimmende Nederlandse leeuw, het symbool van herrijzend Nederland. Rechts daarvan is een van de vele scheuren in het metselwerk te zien. De rechter foto toont het interieur van de wederopbouwschuur.

Bijzonder is de grote schuur achter op het complex. Dit betreft een schuur uit de wederopbouwperiode (1948) in de toen gebruikelijke traditionele stijl. Bijzonder is het feit, dat er spanten zijn gebruikt die afkomstig zouden zijn van het Duitse leger. Het betreft standaard houten spanten voor vliegtuighangars. Door gebrekkig onderhoud en waarschijnlijk overbelasting zijn de spanten doorgezakt, waardoor er lekkages ontstonden en door inwatering nog meer schade ontstond. De meeste spanten zijn inmiddels zodanig verrot, dat deze onherstelbaar zijn. Door het deformeren van het dak zijn ook delen van het muurwerk onder spanning komen te staan en gescheurd.

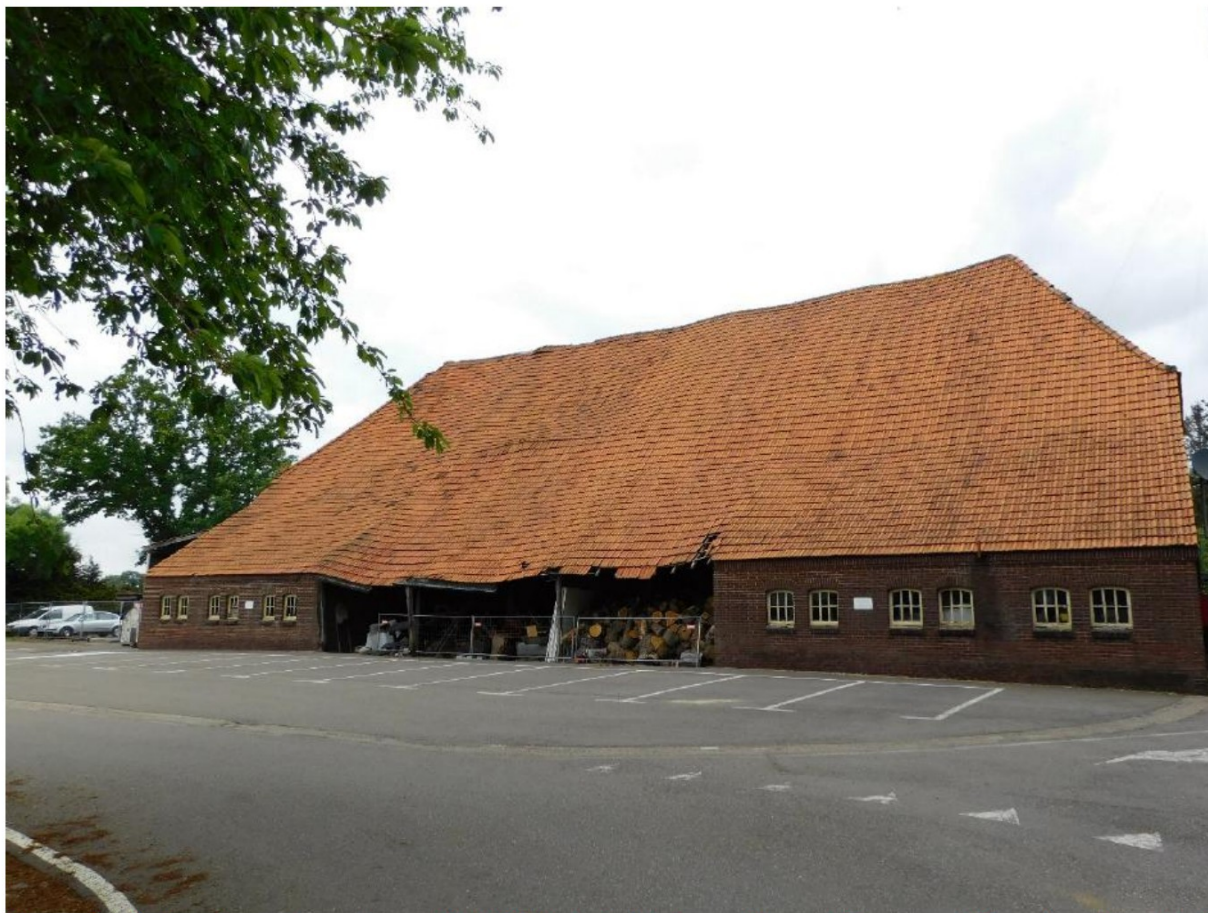
Figuur 7 - Schuur in wederopbouwstijl (1948); het dak is ernstig gedefformeerd. Daardoor is ook het muurwerk deels beschadigd.

Fysieke kwaliteit, geconserveerdheid; het kasteel is thans in goede staat; de bijgebouwen zijn in matige staat, met dien verstande, dat de grote schuur onder zadeldak met wolfseinden in (zeer) slechte staat is - het bijzondere van deze schuur, de houten hangarspanten, zijn voor een groot deel vergaan en niet meer te repareren.

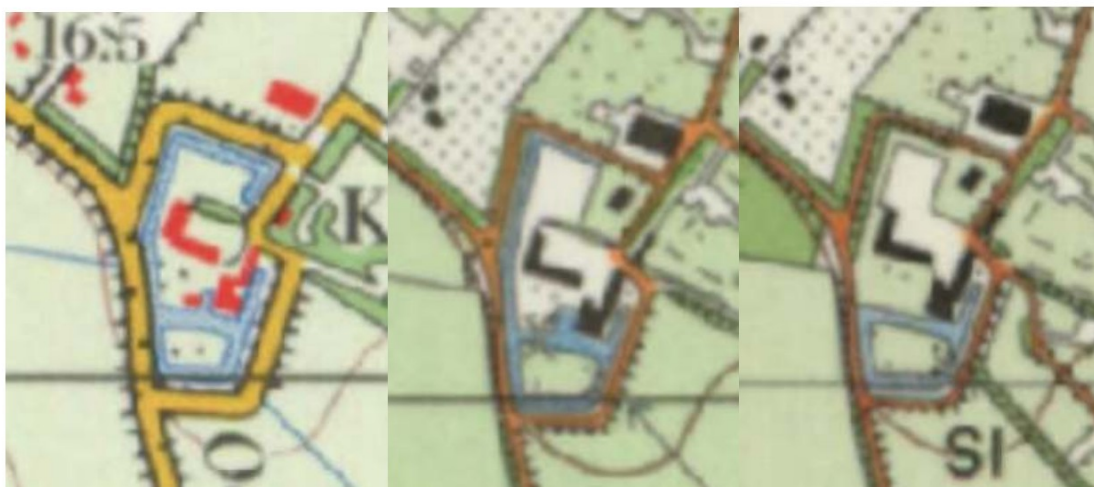
Figuur 8 - Het kasteelterrein in 1980, 1990 en 1993. In 1980 waren alle grachten nog aanwezig. In 1990 is de noordoosthoek gedempt. In 1993 zijn alle grachten, behalve die rondom de voorburcht, gedempt.

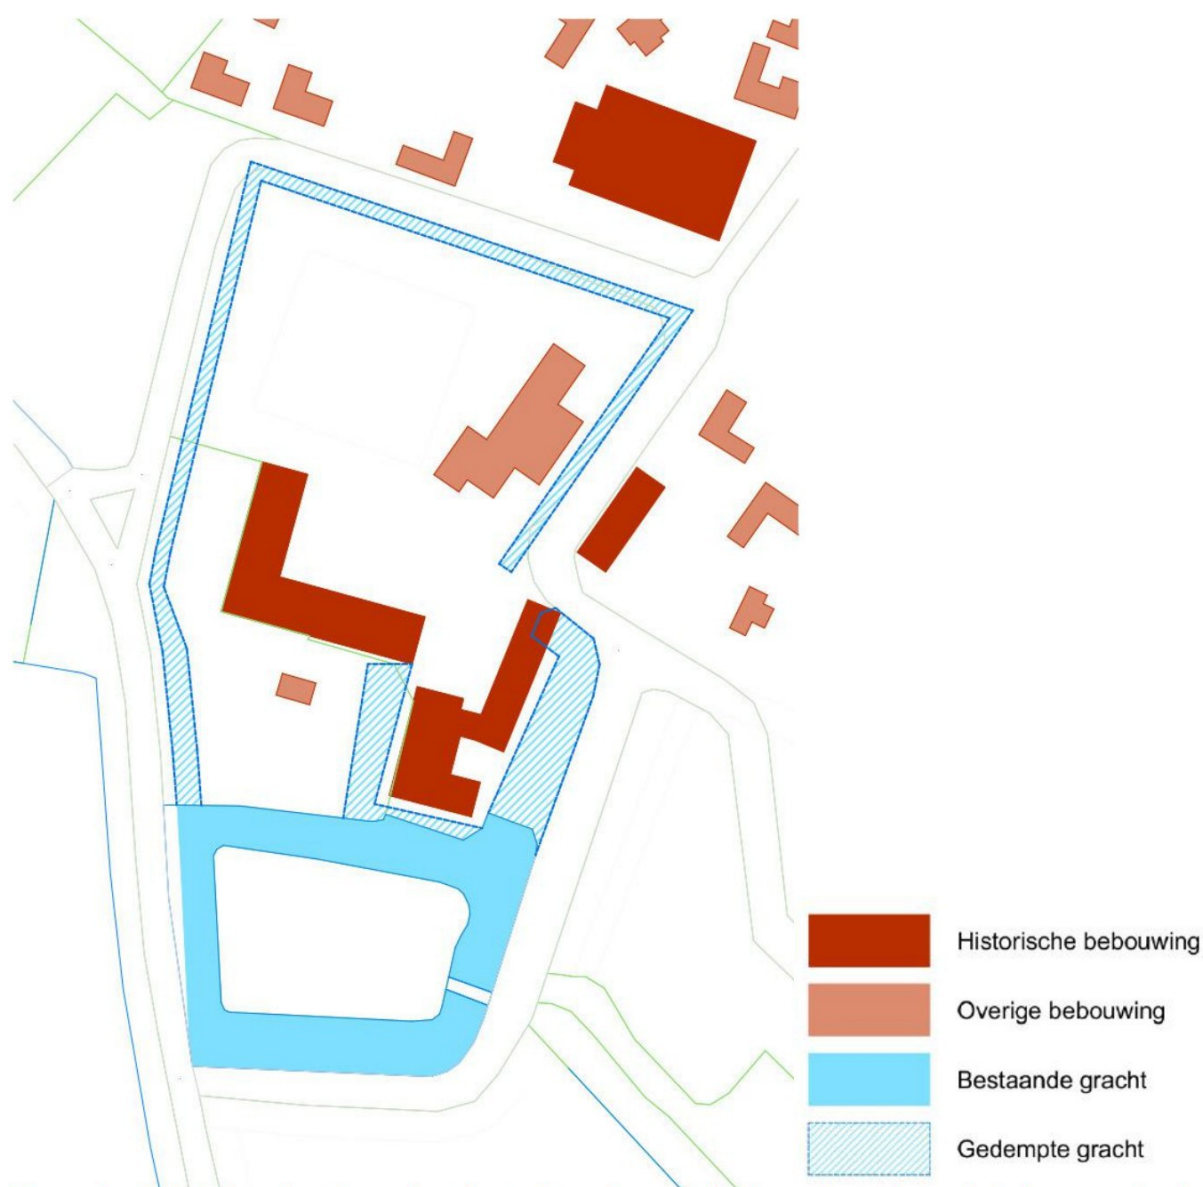
Aan de zuidzijde van het kasteel bevindt zich een omgracht terrein, mogelijk de voormalige voorburch van het kasteel. Het omgrachte terrein was eens toegankelijk via een houten brug, maar deze is in een dermate slechte staat, dat de overgang niet langer veilig is. Gracht en voorterrein waren op het kadastrale minuutplan al aangegeven. Ook de rest van het kasteelterrein was in het begin van de negentiende eeuw omgracht. Sterker, uit Figuur 8 blijkt, dat in 1980 vrijwel het gehele grachtencomplex nog aanwezig was. Blijkbaar zijn de meeste grachten in het begin van de jaren 90 gedempt. De bestaande gracht wordt gevoed door de naamloze waterloop uit zuidoostelijke richting.

Figuur 9 - De huidige situatie van het kasteelterrein; een deel van de grachten is in de negentiende eeuw, een ander deel is in de jaren vlak na 1990 gedempt.

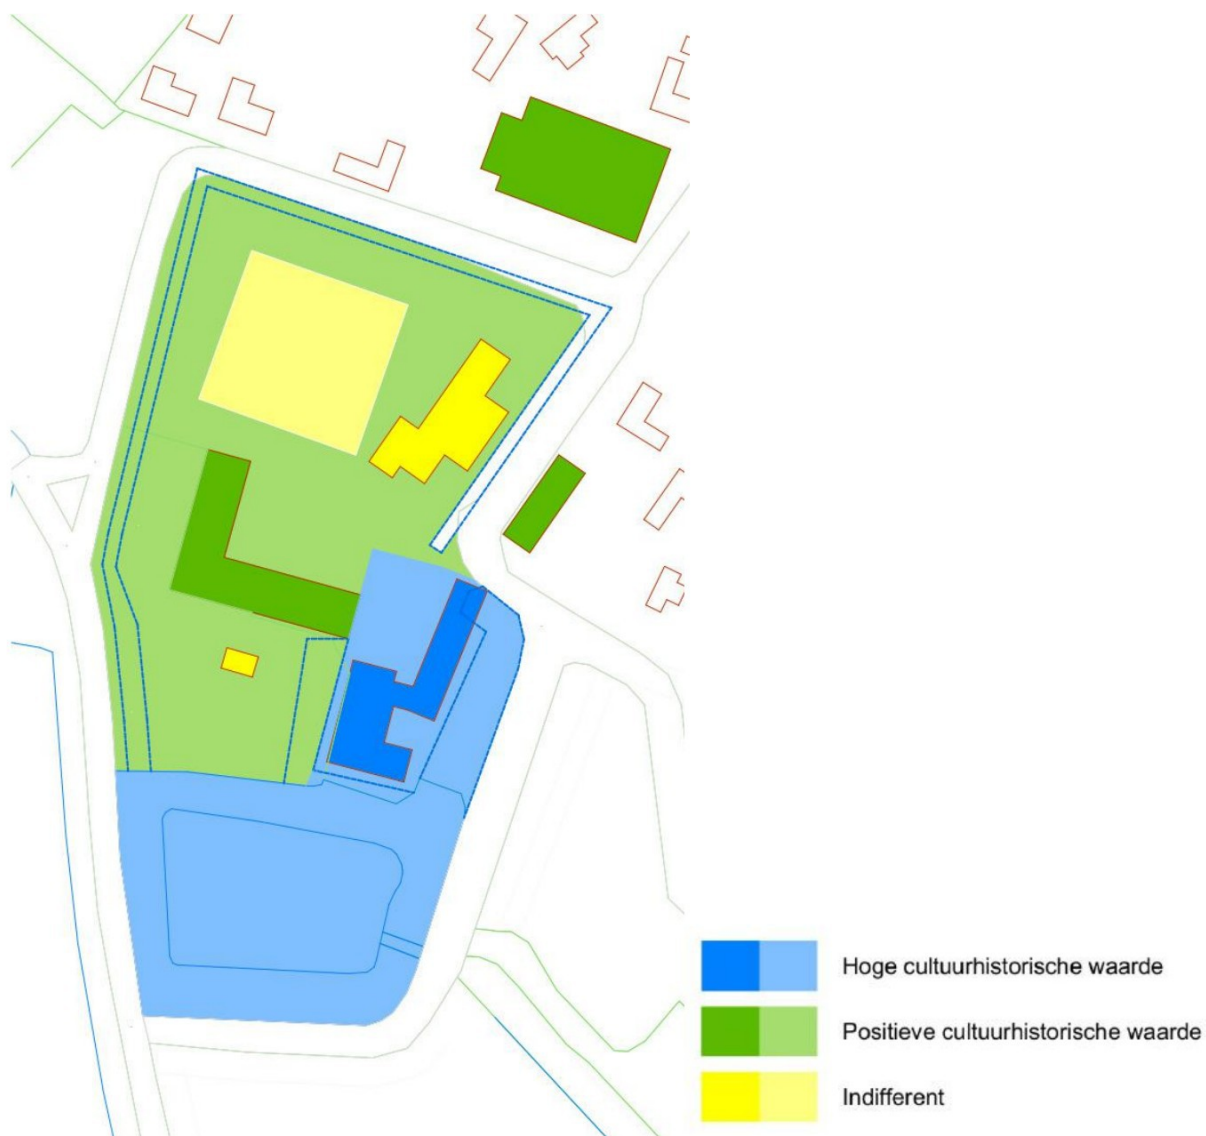
Figuur 10 - Cultuurhistorische waardering gebied Kasteel Ooijen; De gebouwen zijn vol gekleurd, terreinen en ongebouwde objecten zijn zacht gekleurd.

Op basis van het onderzoek wordt gekomen tot de volgende waardering van de afzonderlijke onderdelen en terreinen. Let wel: het gaat hier niet om de bouwkundige kwaliteit, de restaureerbaarheid of de landschappelijke waarde, maar uitsluitend om de cultuurhistorische waarde, zoals die meegewogen moet worden in de evenredige belangenafweging, zoals die ten grondslag gaat liggen aan de in het bestemmingsplan op te nemen bestemmingen.
