**VOORONDERZOEK**

**Brandakkersweg 1  
Grubbenvorst**

kenmerk HMB B.V.: 22280201H.2

datum rapport: 26 september 2023

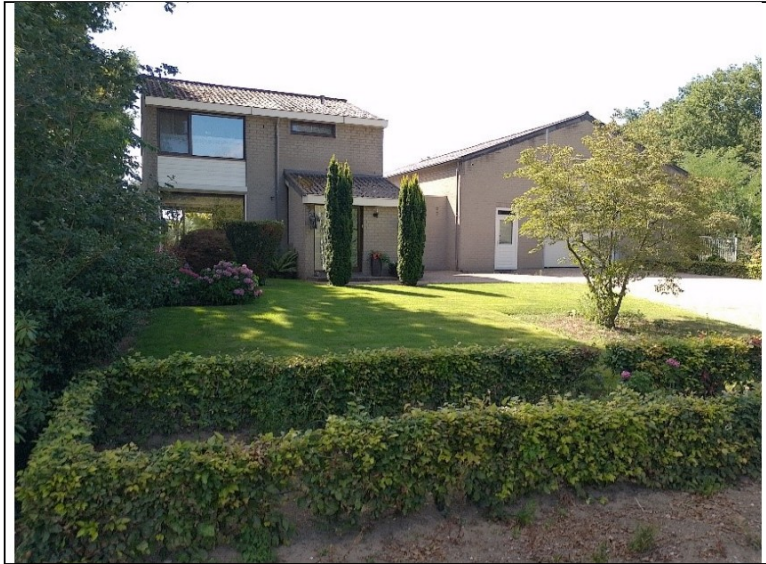
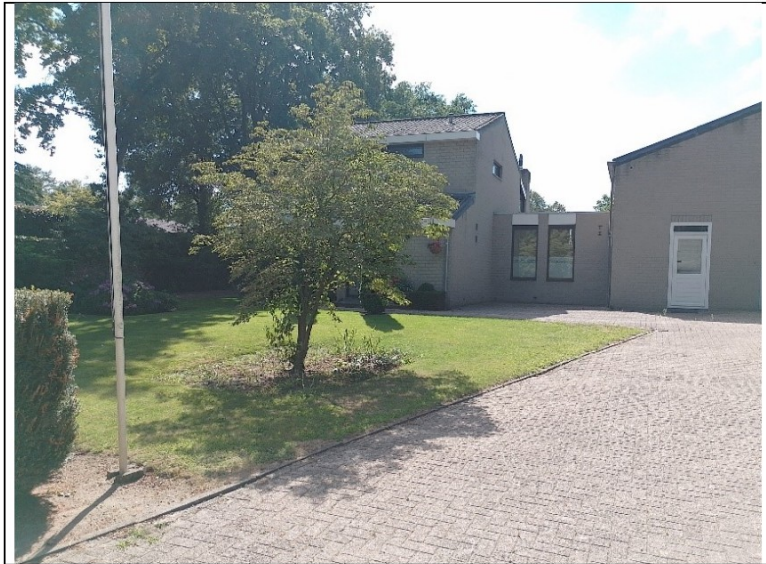
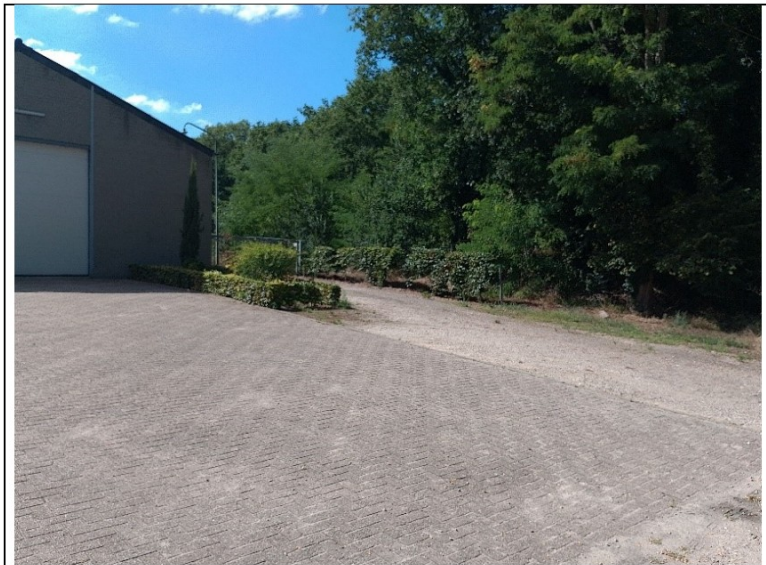
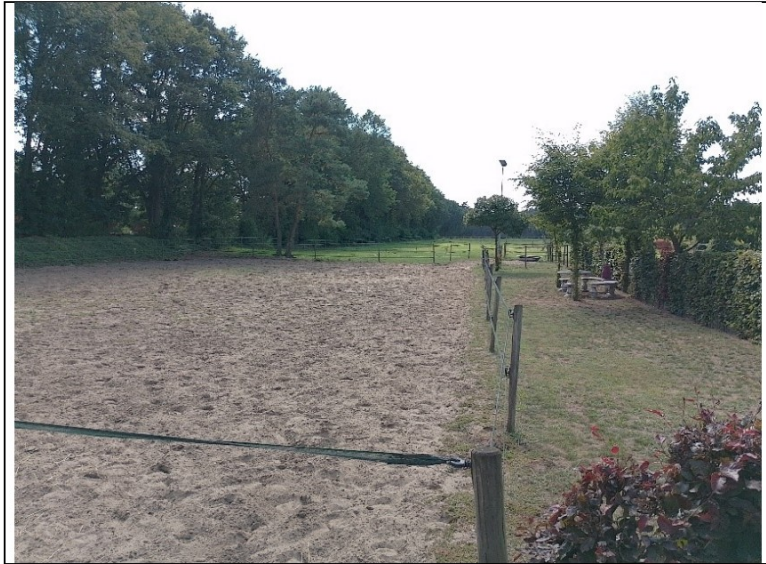
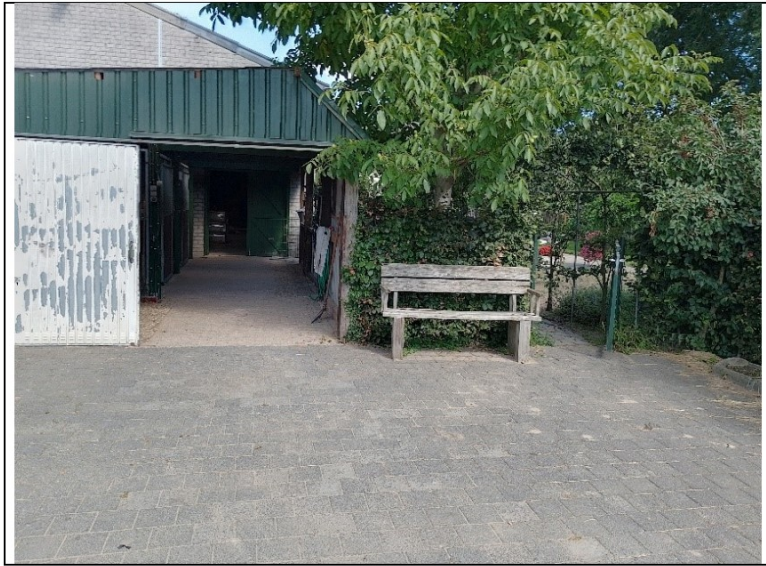
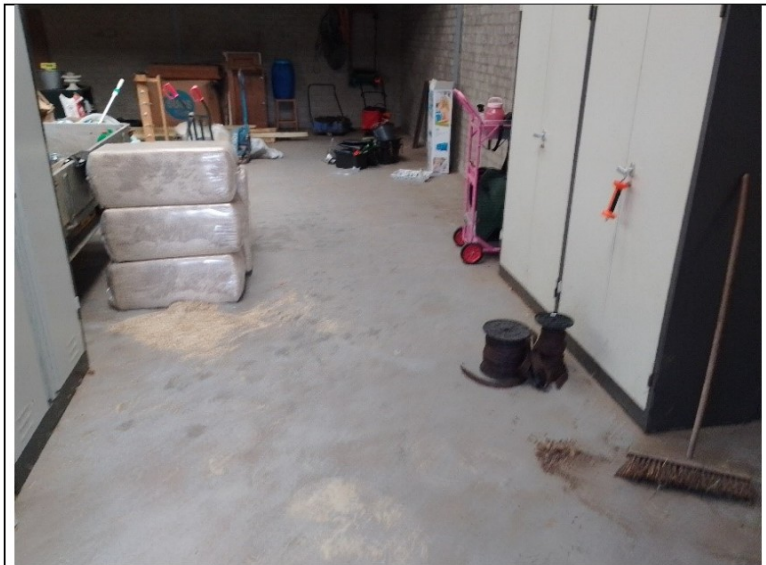
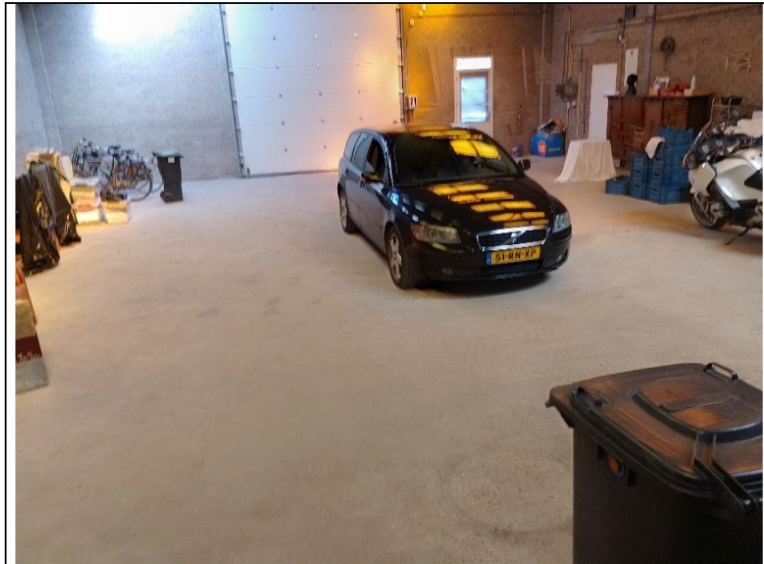
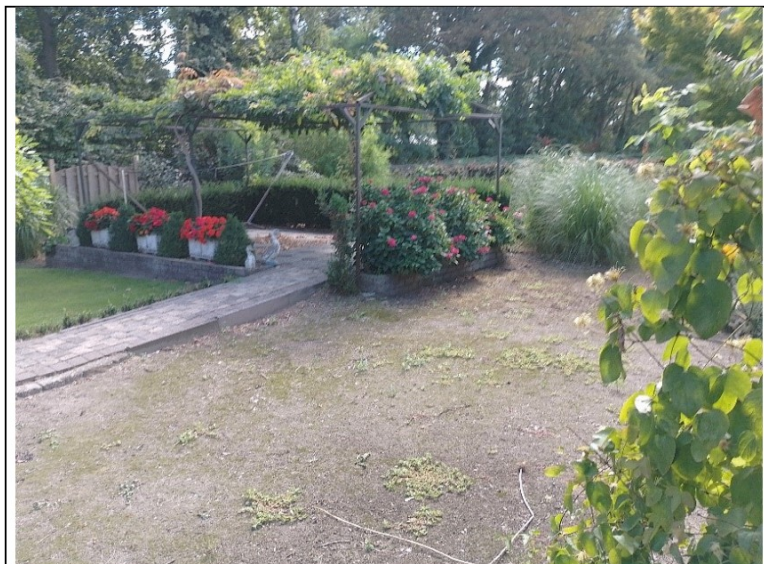
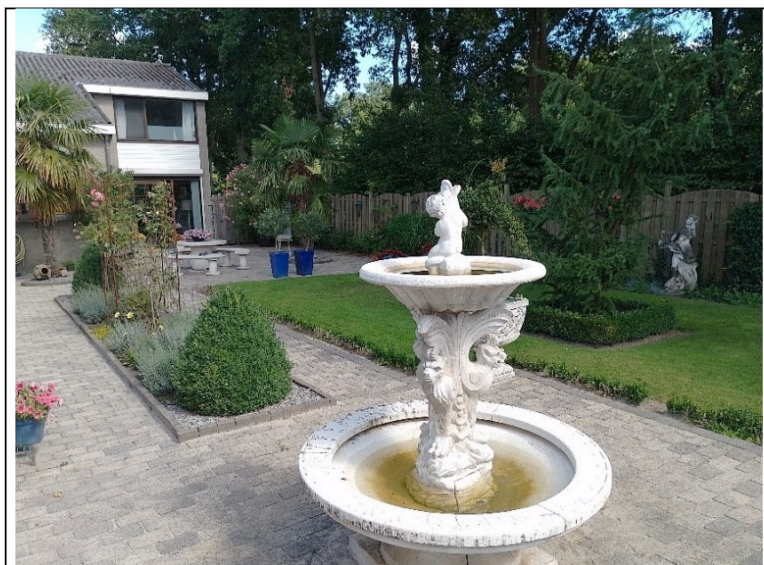
Op 8 augustus 2022 is Brandakkersweg 1 geïnspecteerd met daarbij speciale aandacht voor de onderzoekslocatie. In bijlage 1 zijn de hierbij genomen foto's opgenomen.

Op de onderhavige locatie is een woonhuis met een (voormalige) bedrijfsruimte en een paardenstal gesitueerd. Ten oosten en westen van de woning is een tuin gelegen. Ten noorden van de woning is een voormalige bedrijfsruimte gesitueerd welke ten tijde van het vooronderzoek wordt gebruikt als garage voor de stalling van een auto, motor en fietsen en als opslagruimte voor onder ander huisraad en (tuin)gereedschap. De bedrijfsruimte is inpandig volledig verhard met een betonvloer. Ten westen van de bedrijfsruimte is een paardenstal gelegen. Ten westen, zuiden en noorden van de paardenstal is de grond verhard met klinkers (inrit/tuinpaadje). Ten westen van de paardenstal is een rijbak gelegen.

Op het maaiveld zijn geen asbestverdachte materialen waargenomen. Het dak van de paardenstal is voorzien van (asbestverdachte) golfplaten. Deze verkeren echter in goede staat en zijn voorzien van een dakgoot en een hemelwaterafvoer. Hierdoor is niet aannemelijk dat asbest ter plaatse van de druppelzone in de bodem terecht is gekomen.
