# Vooronderzoek NEN 5725 Venrayseweg (ong.) te Venlo

Aeres Milieu Projectnummer : AM23074  
Status rapport : Definitief (versie 2)  
Datum : 17 augustus 2023

Opdrachtgever : Reland locatieontwikkeling  
Burg. Verdijkplein 1  
5835 AR Beugen

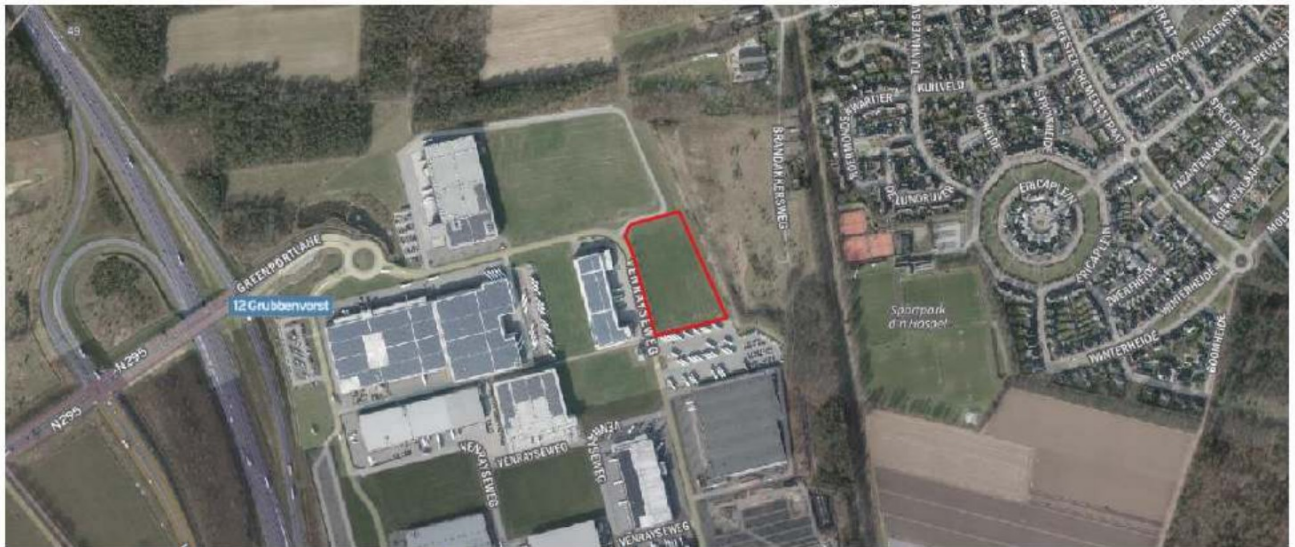
Afbeelding 1: globale begrenzing onderzoekslocatie (bron luchtfoto: PDOKviewer)

De onderzoekslocatie ligt aan de Venrayseweg (ong.) te Venlo. Kadastraal is de locatie bekend als gemeente Grubbenvorst, sectie M, nummer 620 (ged.) en gemeente Venlo, sectie X, nummers 381 (ged.) en 380 (ged.). Het perceel M620 ligt in de gemeente Horst aan de Maas, de beide andere percelen liggen binnen de gemeente Venlo. De coördinaten volgens het R.D. stelsel zijn  $X = 206.892 / Y = 380.847$ . Zie bijlage 1 voor een topografische en kadastrale kaart. Op onderstaande luchtfoto is de globale begrenzing van de onderzoekslocatie weergegeven.

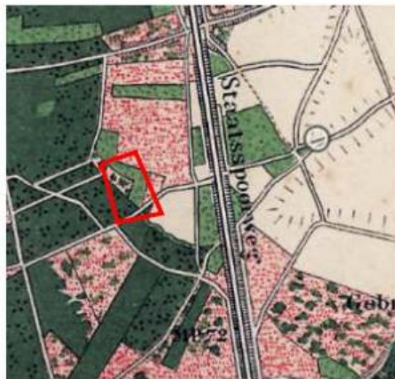
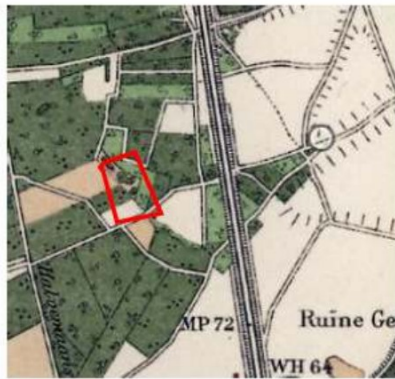
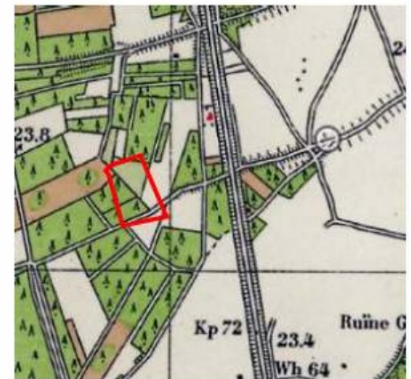
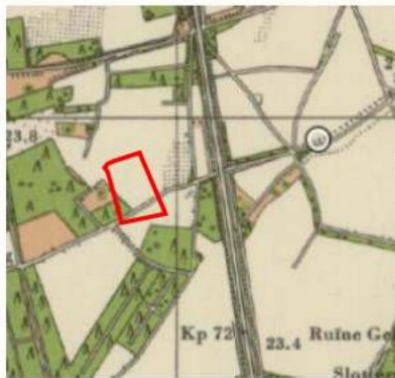
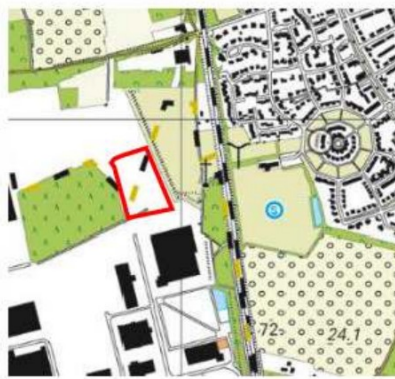
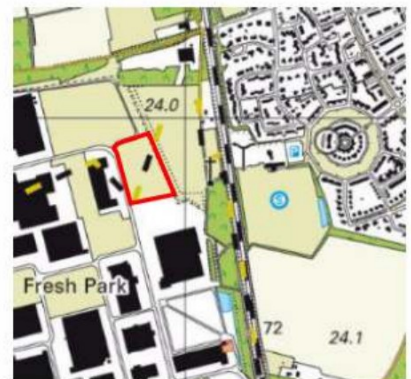
Afbeelding 2: geraadpleegde historische kaarten (bron kaarten: topotijdreis.nl)

In het kader van het vooronderzoek is historisch kaartmateriaal bestudeerd. Uit kaartmateriaal van de geraadpleegde historische kaarten is af te leiden dat de onderzoekslocatie niet eerder bebouwd is geweest. De onderzoekslocatie is gelegen in het buitengebied, in het bosgebied bij Grubbenvorst. Aan de oostzijde loopt een spoorlijn. Op de kaarten uit 1895, 1922 en 1936 is de locatie begroeid met gras, heide en/of struiken en bomen. Aan de zuidzijde is een weg gelegen. Vanaf circa 1958 is de locatie in gebruik als landbouwgrond. Op de kaart uit 2011 zijn de eerste gebouwen van het industriegebied 'Fresh Park' zichtbaar, ook is dan ten oosten van de locatie een woonwijk gerealiseerd. De huidige infrastructuur is in 2011-2012 gerealiseerd.

Direct ten zuiden van de onderzoekslocatie bevindt zich een parkeerplaats welke in 2017-2018 is aangelegd blijkens de luchtfoto's van topotijdreis. De kaart uit 2016-2022 komt overeen met de huidige situatie. Uit de kaarten blijkt dat de locatie zelf nooit bebouwd is geweest.

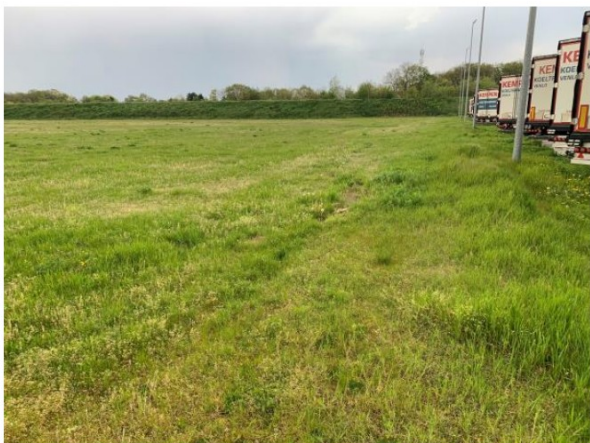
Foto 1

De onderzoekslocatie is gelegen aan de rand van het industrieterrein Fresh Park Venlo. Het gehele terrein is braakliggend en begroeid met gras (zie bijlage 2 en 3, foto's 9, 10, 11 en 12). De zuidzijde grenst aan een parkeerterrein (foto 1 en 3). De west- en noordzijde van het terrein grenst aan de Venrayseweg (foto 2, 6, 7 en 8). De oostzijde van het terrein grenst aan een wal van circa 3 meter hoog (foto 4, 5).

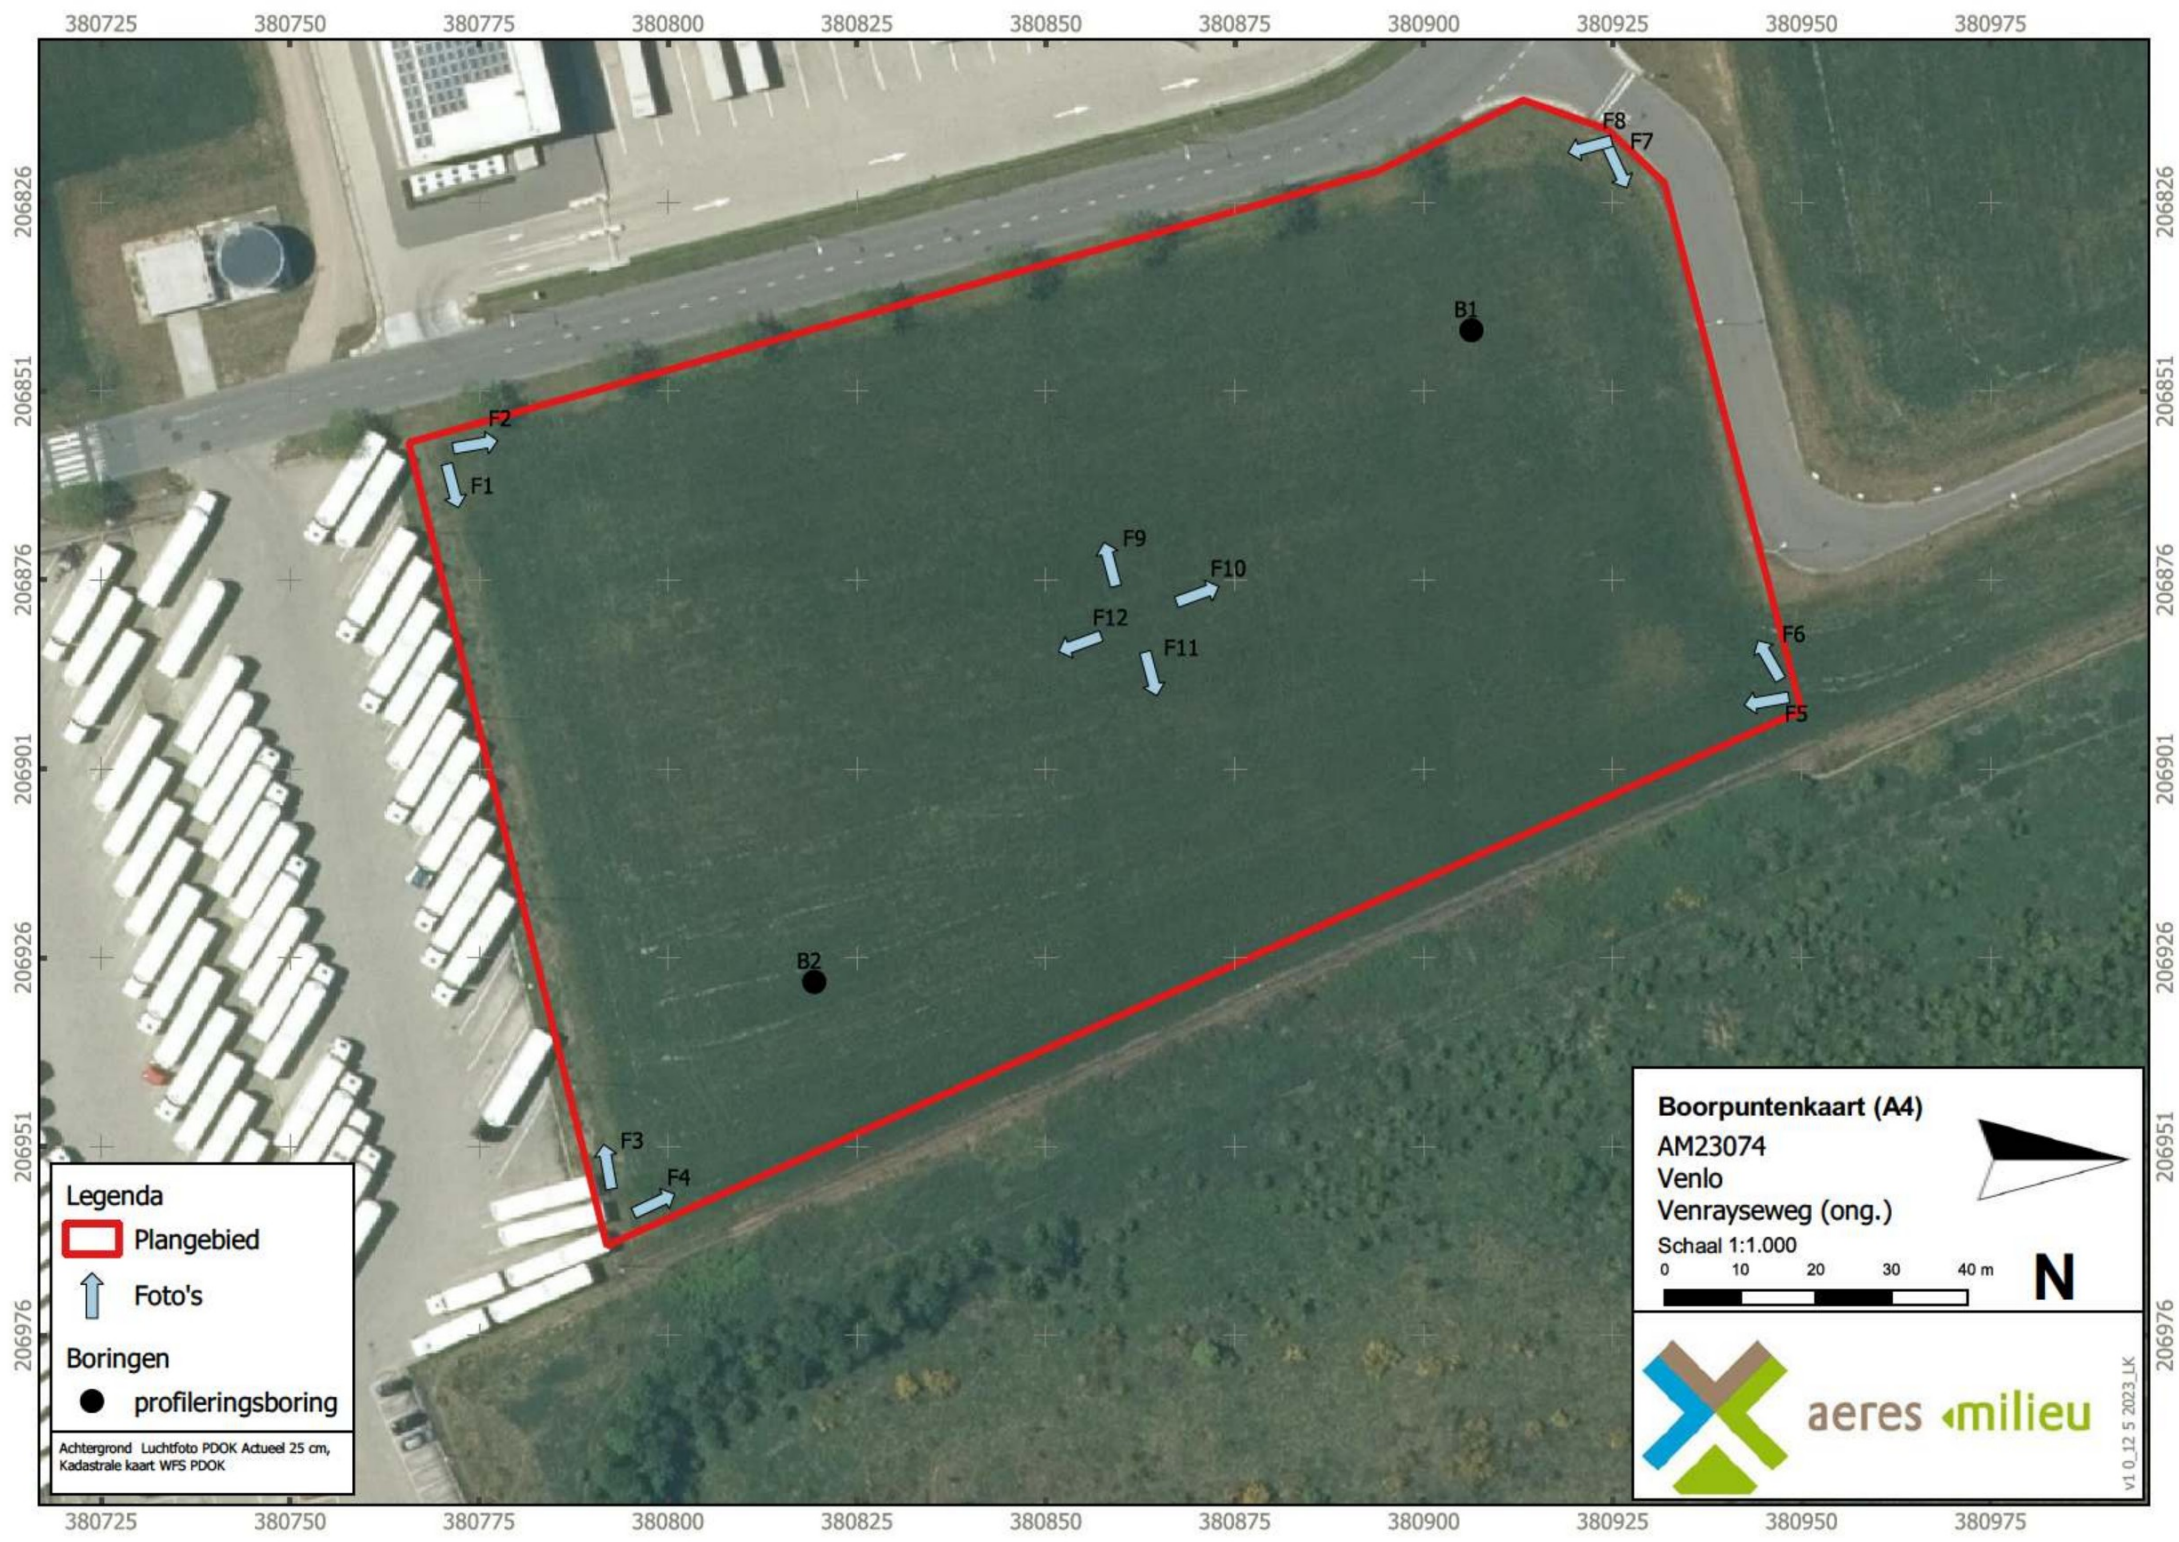
**Boorpuntenkaart (A4)**  
 AM23074  
 Venlo  
 Venrayseweg (ong.)

Op 1 mei 2023 is een veldinspectie uitgevoerd. Hierbij is gelet op het terreingebruik en de aanwezigheid van ondergrondse tanks, stookplaatsen, (half)verhardingslagen, ophogingen, storthopen, dempingen, afgravingen en asbestverdacht materiaal op het terrein. Een fotoreportage van de onderzoekslocatie is opgenomen in bijlage 2 en een weergave van de locatie met fotolocatiepunten is opgenomen in bijlage 3.

Teneinde een vooronderzoek te kunnen gebruiken als bewijsmiddel voor de bodemkwaliteit dienen er conform de Nota bodembeheer Limburg Noord 2020-2029 in aanvulling op de NEN5725 profileringsboringen te worden geplaatst. Op 1 mei 2023 zijn twee profileringsboringen geplaatst tot 1,0 m -mv. om een beeld te krijgen van de bodemopbouw. De werkzaamheden zijn uitgevoerd door ██████████ ██████████. De boringen zijn verricht met behulp van de Edelmanboor (Ø 10 cm). Zie voor de boorpuntlocaties bijlage 4.
