# Rapportage historisch bodemonderzoek

## Halvedijk 3 en 5 te Grubbenvorst

<b>Opdrachtgever</b>	Beusmans en Jansen Adviseurs Steeg 12 5975 CE Sevenum
<b>Rapportnummer</b>	7498.001
<b>Versienummer</b>	D1
<b>Status</b>	Eindrapportage
<b>Datum</b>	10 augustus 2018
<b>Vestiging</b>	Limburg Rijksweg Noord 39 6071 KS Swalmen 0475 - 504961 swalmen@econsultancy.nl
<b>Opsteller</b>	ing. M.R.P. Vidal
<b>Paraaf</b>

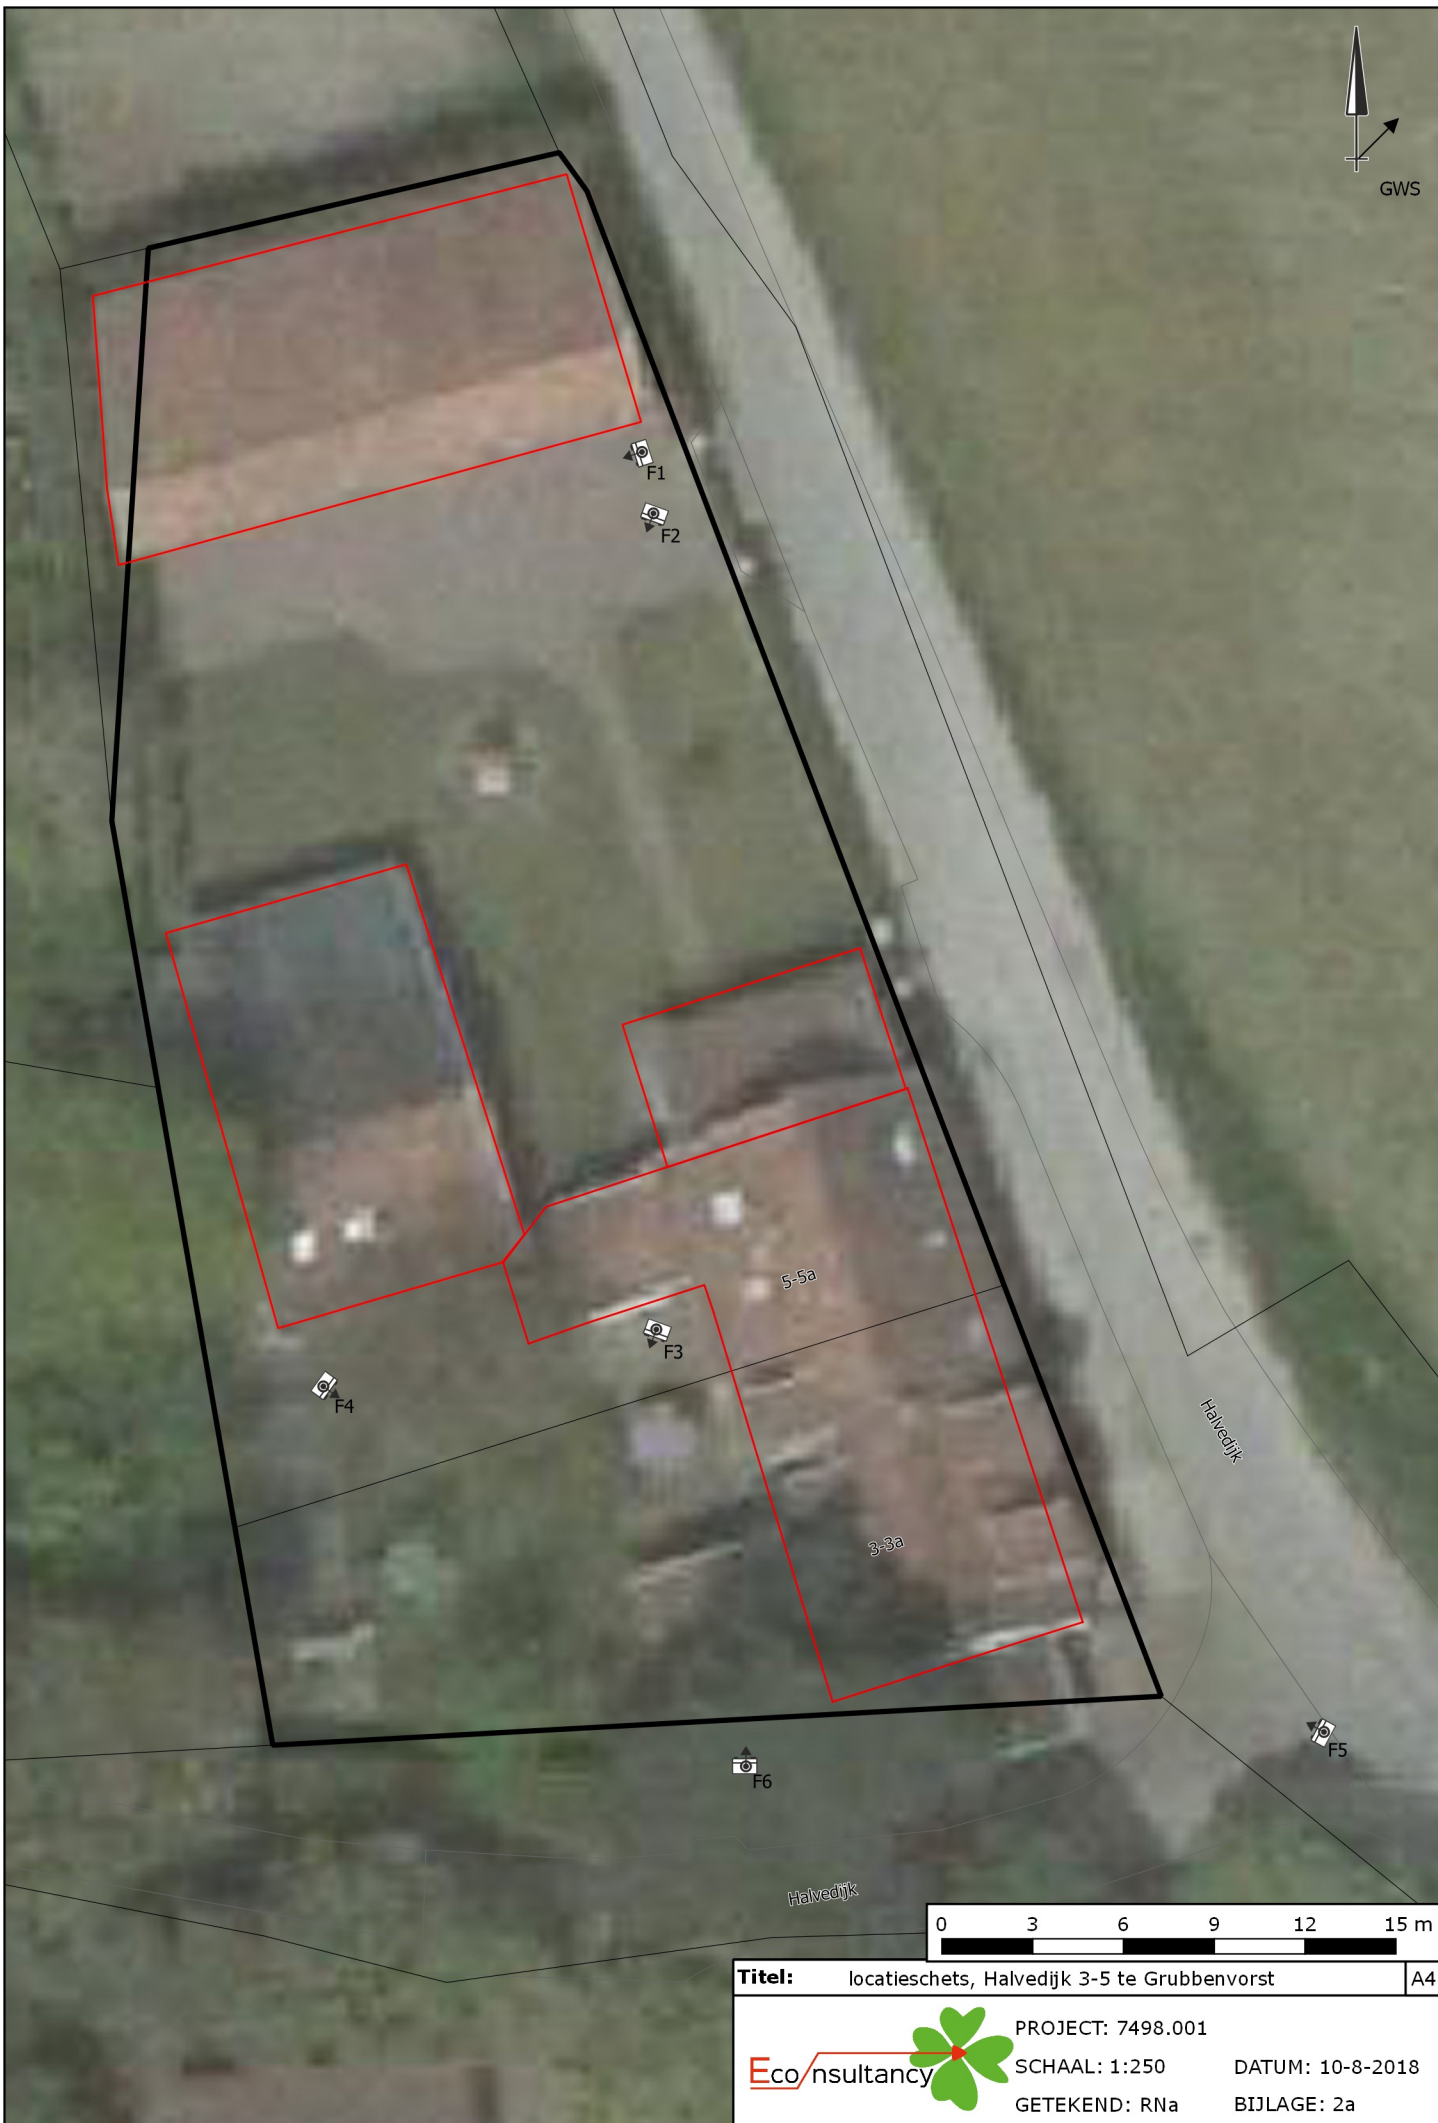
**Titel:** locatieschets, Halvedijk 3-5 te Grubbenvorst | A4

De onderzoekslocatie is momenteel bebouwd met een langgevelpand waarin 2 burgerwoningen gevestigd zijn (Halvedijk 3 en 5). Halvedijk 3 is inmiddels gesplitst in 2 appartementen (Halvedijk 3 en 3a). In de achtertuin van Halvedijk 5 bevindt zich een bebouwing welke als vakantiewoning gebruikt wordt (Halvedijk 5a).

Het overige terreindeel is deels voorzien van een klinkerverharding en is deels in gebruik als (sier)tuin.
