**VERKENNEND BODEM- en
INFILTRATIE ONDERZOEK**

KLOOSTERSTRAAT / WILHELMINASTRAAT

te GRUBBENVORST

200846.BKK

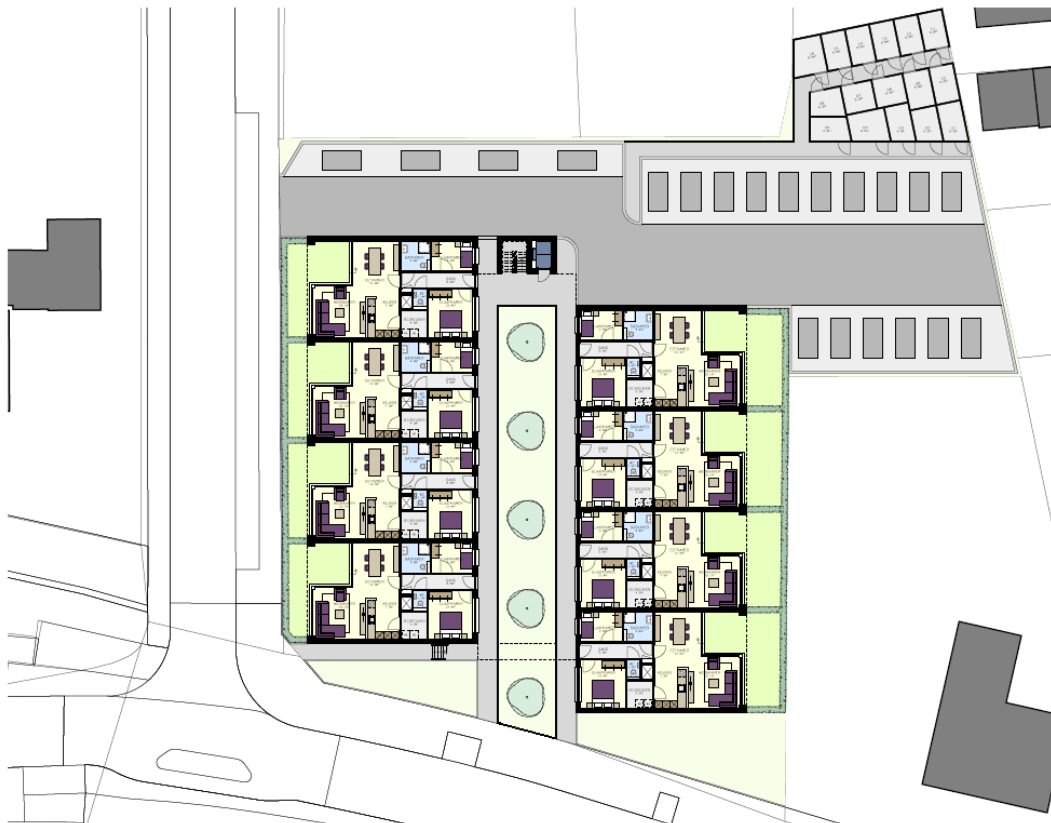
Figuur 1: Toekomstig bouwplan

APPARTEMENTEN GRUBBENVORST BEGANE GROND

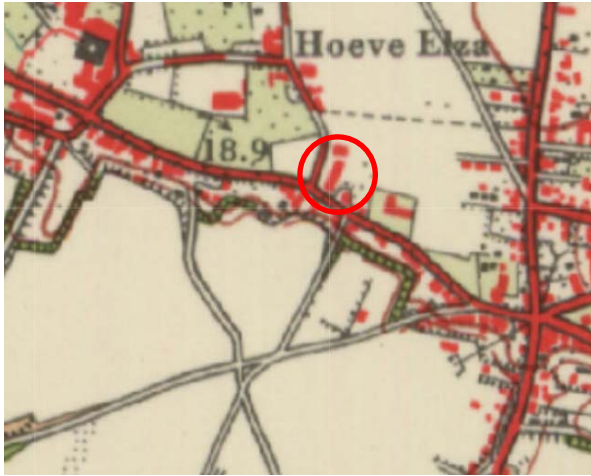
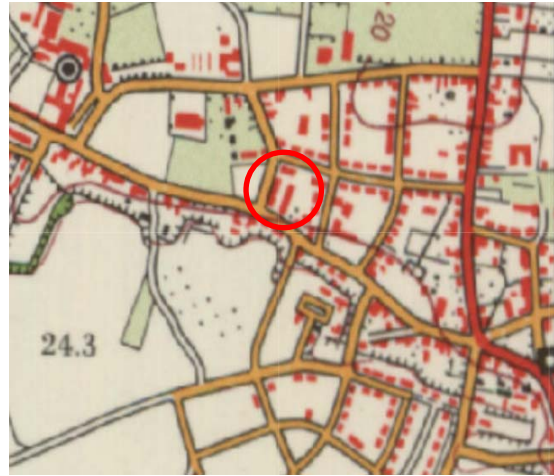
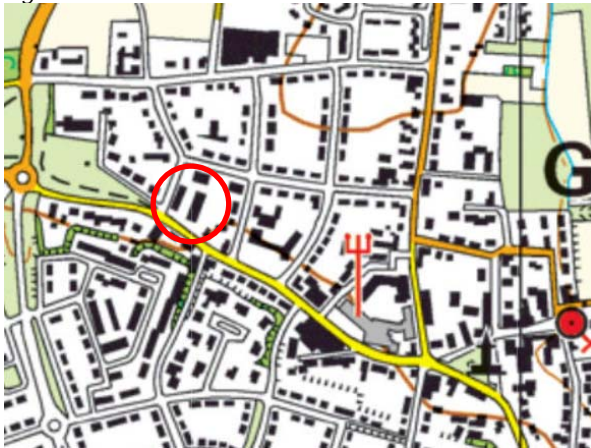
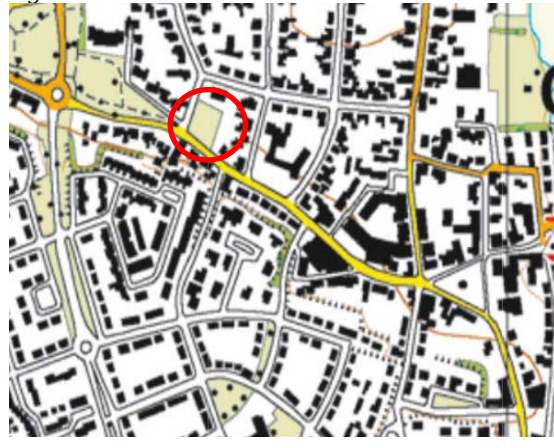
Onderstaand is in figuur 3a t/m 3d een selectie met een aantal historische kaarten uit topotijdreis weergegeven. De onderzoekslocatie bevindt zich binnen de rode cirkel.

Figuur 3a: 1958

Figuur 3b: 1967

Figuur 3c: 2010

Figuur 3d: 2011

Op de kaart van 1958 is de onderzoekslocatie voor het eerst deels bebouwd en voor het overige hoofdzakelijk in gebruik als agrarisch gebied. De bebouwing is in 1967 uitgebreid tot een situatie die tot 2010 ongewijzigd is gebleven. In deze periode heeft het gebied zich verder ontwikkeld waarmee de kern van Grubbenvorst in noordelijke richting is uitgebreid. Noordelijk van de onderzoekslocatie bevond zich een tuinbouwloods die na 2014 is gesloopt, waarna nieuwbouw heeft plaatsgevonden in 2020. Sinds de verwijdering van de bebouwing binnen de onderzoekslocatie ligt het terrein braak en is een gedeelte in gebruik geweest als moestuin
