RAPPORT
Verkend bodemonderzoek
Wilhelminastraat 7 te
Grubbenvorst

Projectnummer
Aeres Milieu projectnummer AM17553

Projectnummer	: AM17553
Soort onderzoek	: Verkennend bodemonderzoek
Adres onderzoekslocatie	: Wilhelminastraat 7 te Grubbenvorst
Gemeente	: Horst aan de Maas
Kadastrale registratie	: Grubbenvorst sectie C, nr. 6377
Coördinaten	: X = 207.505 / Y = 381.827
Oppervlakte	: circa 3.732 m ²
Aanleiding onderzoek	: bestemmingswijziging
Opdrachtgever	: BRO Tegelen

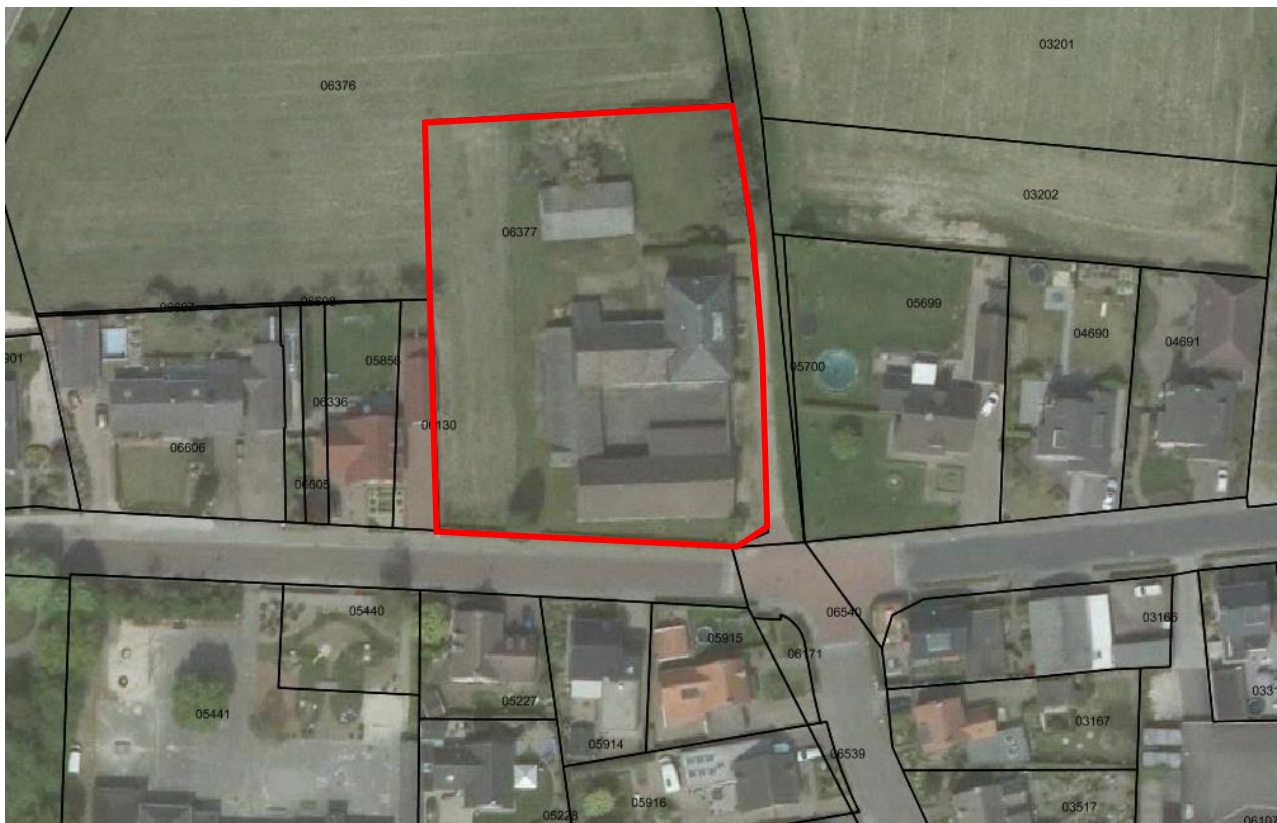
Afbeelding 1: globale begrenzing onderzoekslocatie (Bron luchtfoto: PDOKViewer)

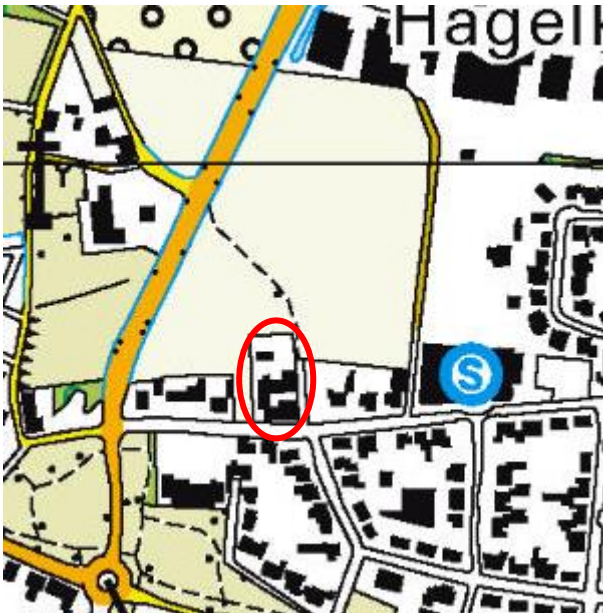
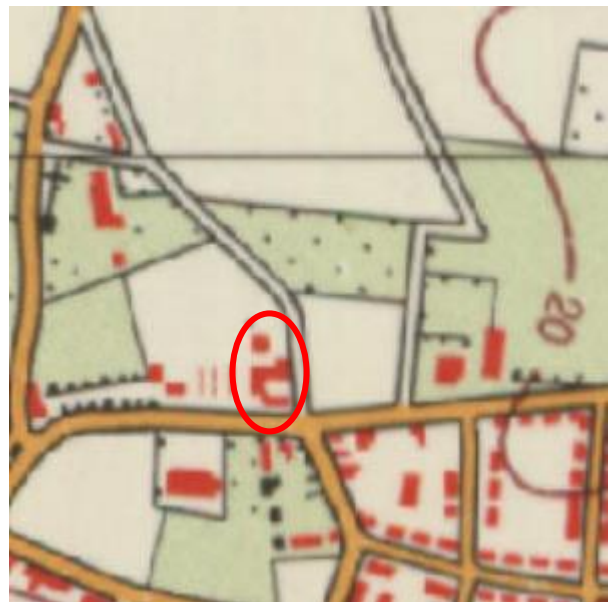
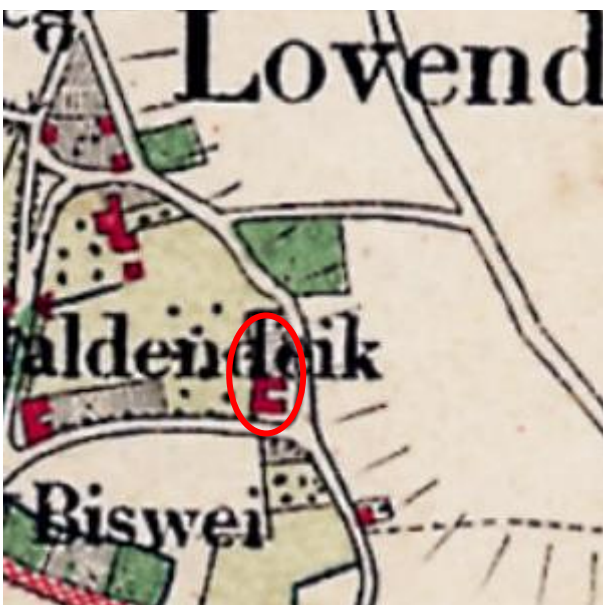
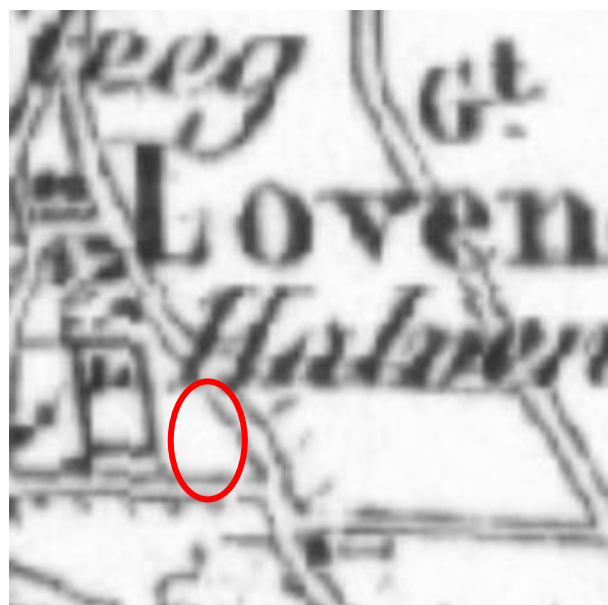
Afbeelding 2: geraadpleegde historische kaarten (Bron kaarten: topotijdreis.nl)

Uit kaartmateriaal van de geraadpleegde historische kadasterkaarten [www.topotijdreis.nl] is af te leiden dat de onderzoekslocatie tot circa 1895 onbebouwd was. Hierna is een boerderij op de locatie gevestigd, waarna nog een enkele uitbreiding heeft plaatsgevonden. De schuur is voorzien van een gevelsteen met het jaar 1855.

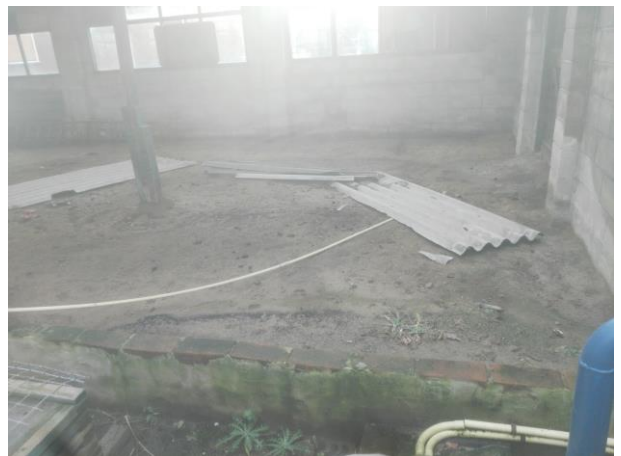
Foto 17 (24 januari 2018)

Tijdens het nemen van de watermonsters op 24 januari 2018 (dit is na de storm van 18 januari 2018) is op het maaiveld naast het kippenhok en ook in het kippenhok asbestverdacht materiaal aangetroffen (zie foto's 16 en 17 bijlage 2). Het kippenhok is niet voorzien van dakgoten.

Door de aanwezigheid van asbestverdacht plaatmateriaal op het dak van het kippenhok wordt de bodem rondom het kippenhok als asbestverdacht beschouwd. Geadviseerd wordt om na sloop van het kippenhok een verkennend onderzoek asbest in bodem conform de NEN 5707 uit te voeren ter plaatse van het kippenhok.

Uit het dossieronderzoek en de uitgevoerde veldinspectie is geconstateerd dat de dakbedekking van het kippenhok bestaat uit asbestverdacht plaatmateriaal. Tijdens de watermonsterneming is vastgesteld dat enkele stukken dakplaat door de storm van 18 januari op het maaiveld zijn terechtgekomen. Geadviseerd wordt om de dakbedekking en de aangetroffen stukken plaatmateriaal op het maaiveld door een erkend asbestverwijderingsbedrijf te laten verwijderen.

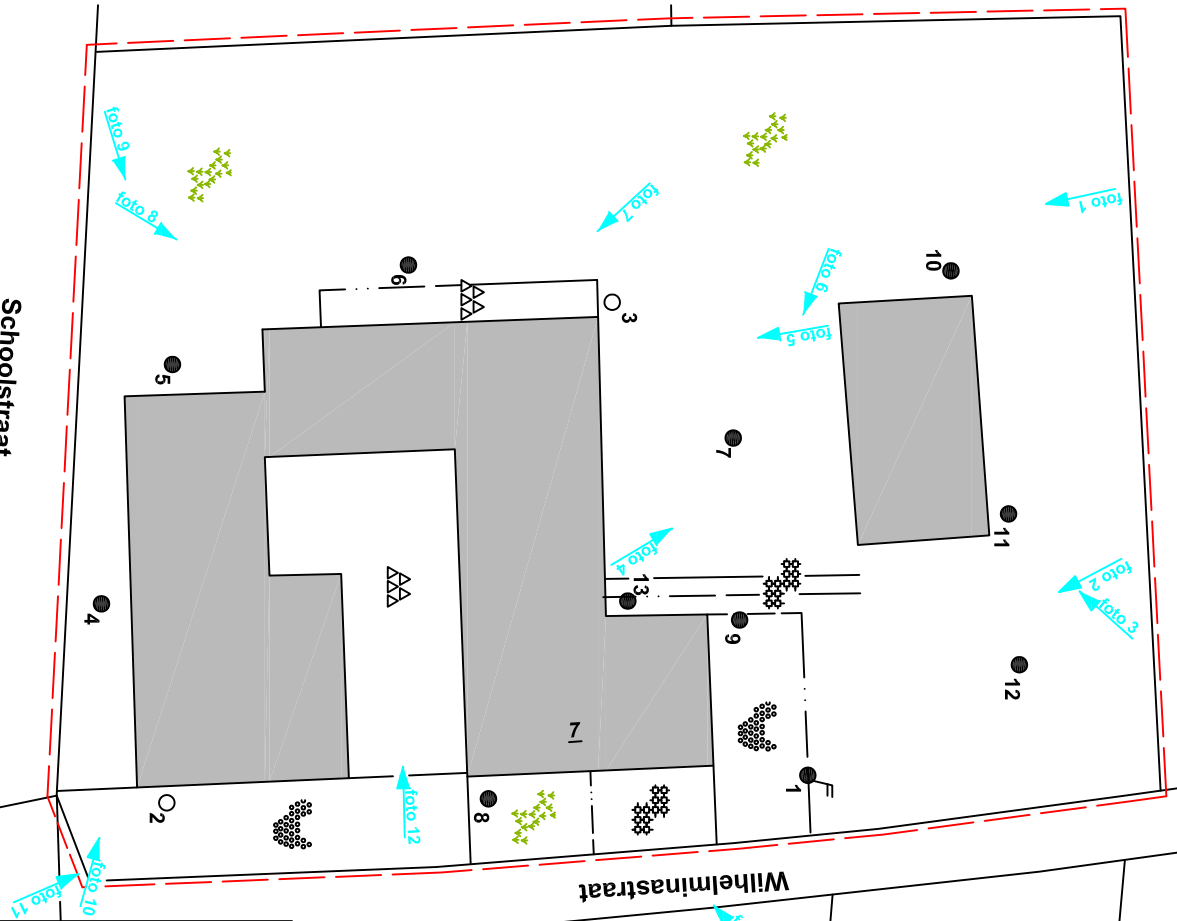
locatie	Wilhelmijnstraat 7, Grubbenvorst	
project	AM17553	
opdrachtgever	BRO	
schaal	1 : 500	
formaat	A4	
datum	26-1-2018	
getekend	Hvdt

- boring tot 0,50 m-mv.
- boring tot 2,00 m-mv.
- ⊥ peilbuis (g.w.s. : noordoostelijk)
- onderzoeklocatie
- ⊞ tegelverharding
- ⊞ grindverharding
- △ asfaltverharding
- ⊞ tuin
- ⊞ akker
- ⊞ gazon

De boringen zijn verricht met behulp van de Edelmanboor (\varnothing 7 of 10 cm). Zie voor de boorpuntlocaties bijlage 3.
