## VERKENNEND BODEMONDERZOEK

**Van Elzenweg 3**

**Hegelsom**

Kenmerk: 12238302A

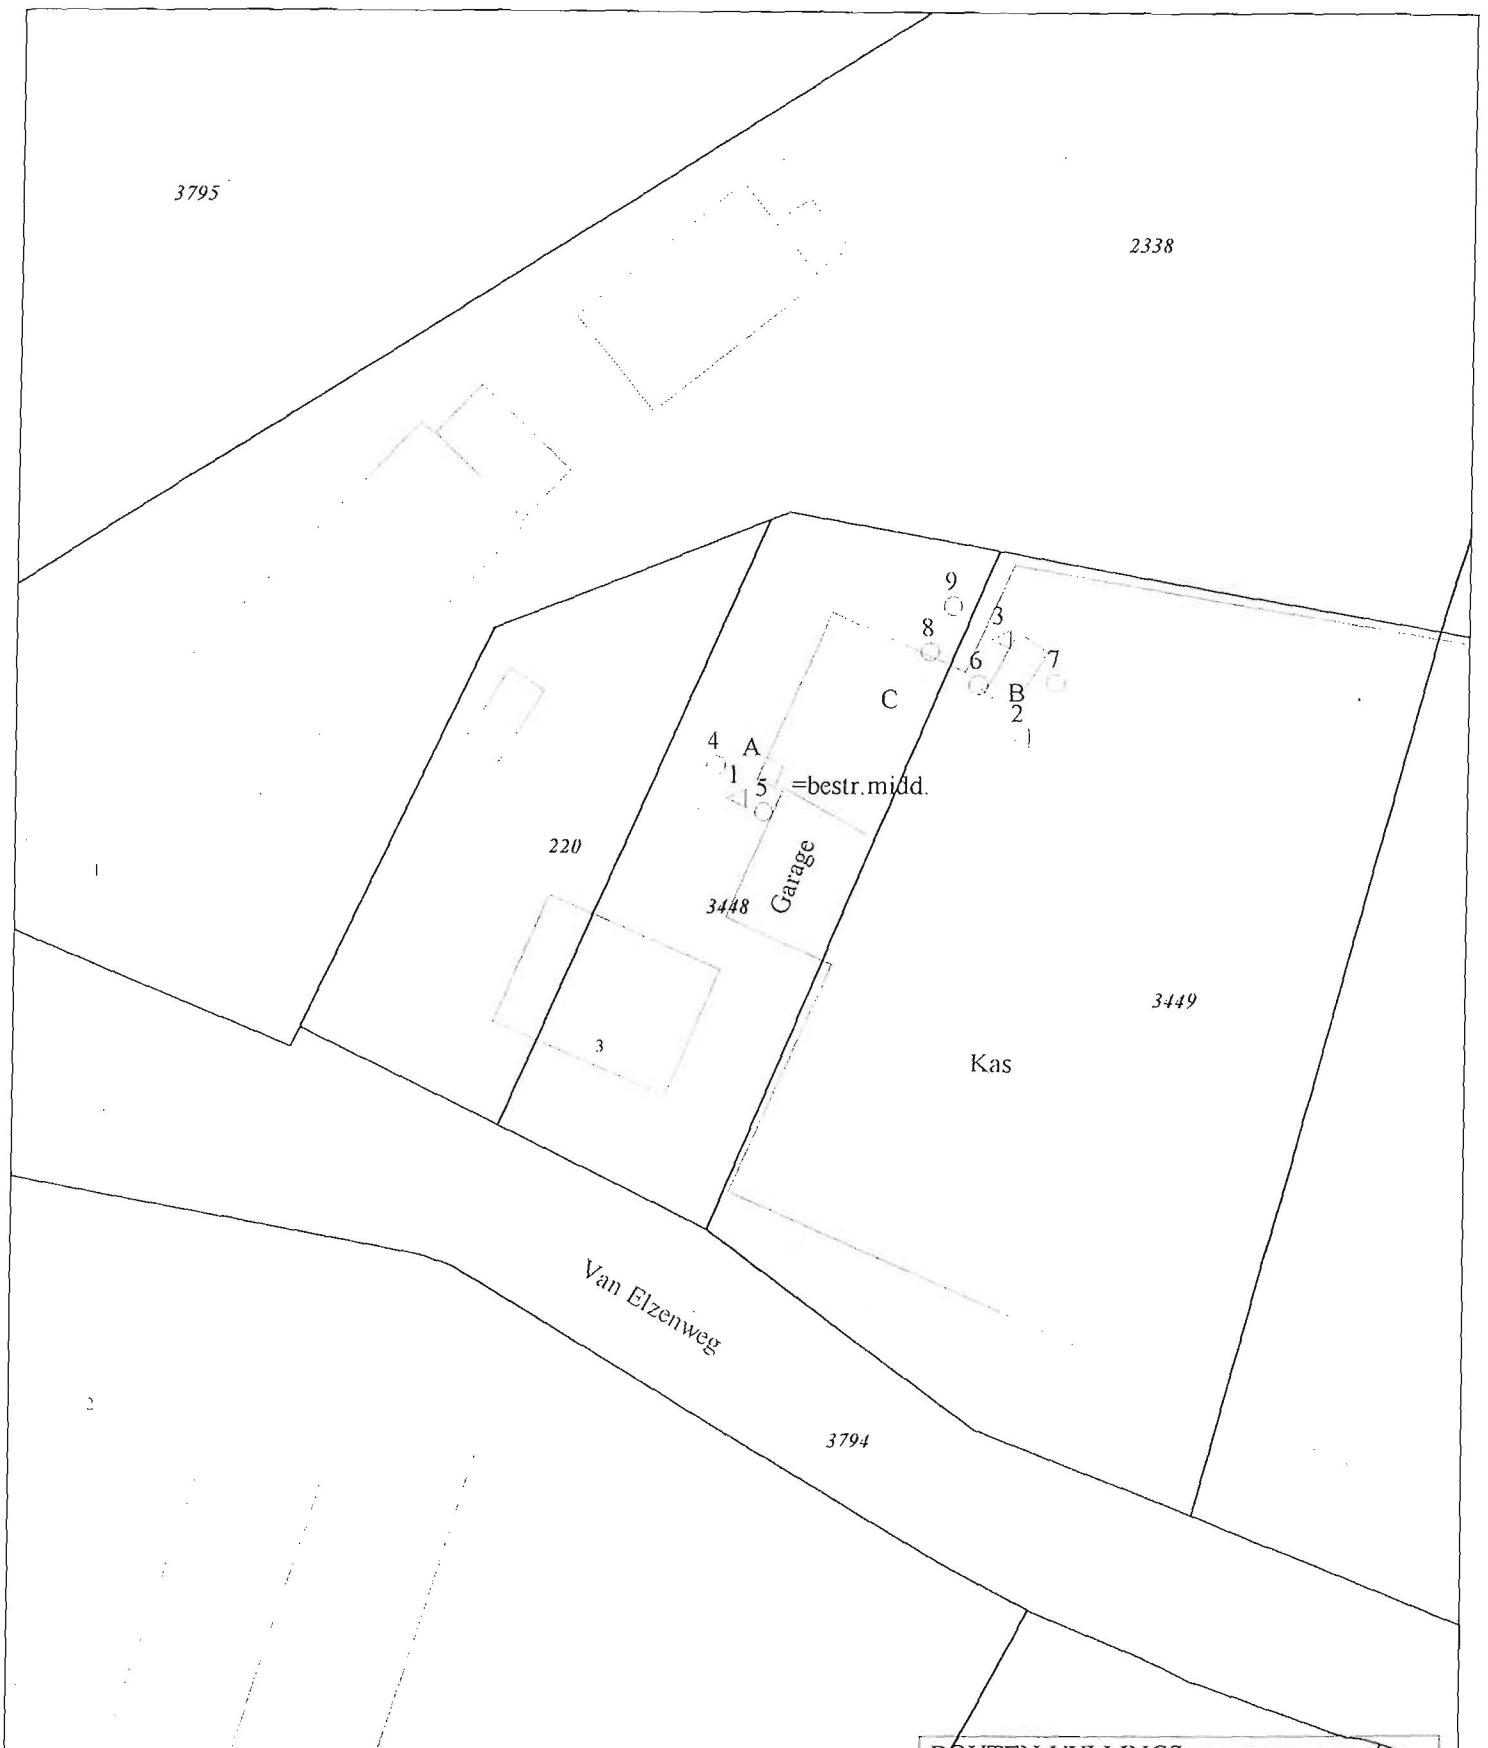
Legenda

- Lokatie peilbuis
- Lokatie bovengrondboring
- Noordpijl

De situering van de boorpunten is aangegeven op tekening 1 (bijlage 7).
