**Vooronderzoek  
Greenport Bikeway  
(traject Hegelsom - America)  
(1810/066/BD-01, versie 0)**

## Vooronderzoek

Greenport Bikeway, traject Hegelsom - America

1810/066/BD-01

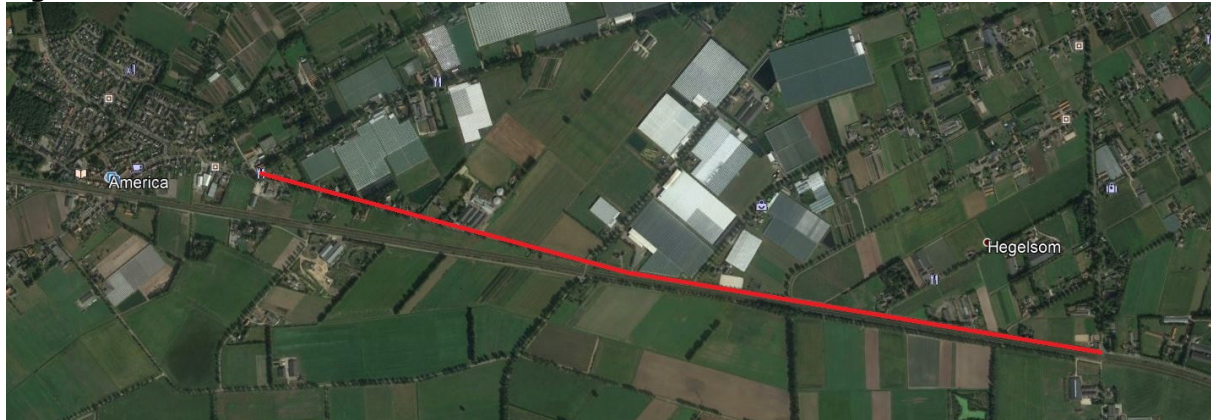
**Figuur 2.1: luchtfoto onderzoekslocatie.**

Het onderzoekstracé is gelegen ten noorden van de Spoorweg en de Hoebertweg en heeft een totale lengte van circa 3 kilometer. Het toekomstige fietspad zal starten van af de kruising Spoorweg/Tongerloseweg te Hegelsom en zal eindigen ter hoogte van de kruising Hoebertweg/Nieuwe Peeldijk te America. Het traject heeft een breedte van gemiddeld 6,5 meter. De totale oppervlakte van het tracé beslaat daarmee circa 19.500 m<sup>2</sup>.

Momenteel bestaat de onderzoekslocatie uit wegberm met bijbehorende sloten. In de toekomst zal het tracé in gebruik worden genomen als fietspad. Hiertoe worden sloten gedempt. De verwachting is dat het slib uit de sloten zal worden afgevoerd, zodat de draagkracht van de grond onder het fietspad optimaal is. Daarnaast zullen plaatselijk nieuwe sloten worden gegraven. Het voornemen is daarbij om de vrijkomende grond zoveel als mogelijk toe te passen op aangrenzende landbouwgronden.

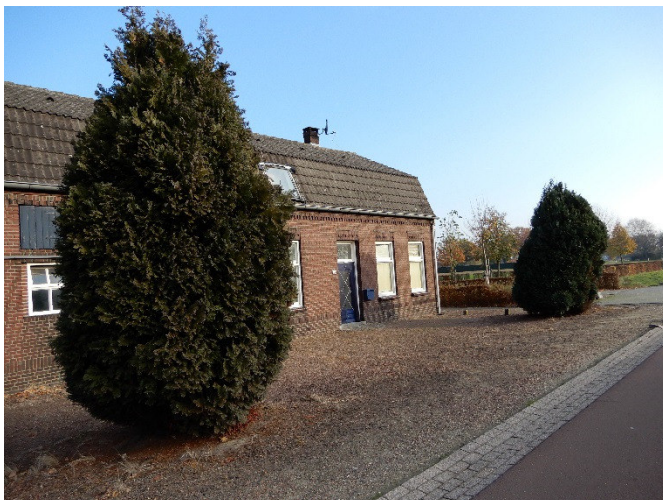
**Foto 9 – Spoorweg 40, met halfverharding aan de voorzijde.**

Op de locatie Spoorweg 40 was van 1992 tot 2011 een pluimveehouderij gevestigd. De bedrijfsgebouwen zijn thans nog aanwezig. De inritten naar de bedrijfsgebouwen zijn verhard middels een halfverharding van puin en split.

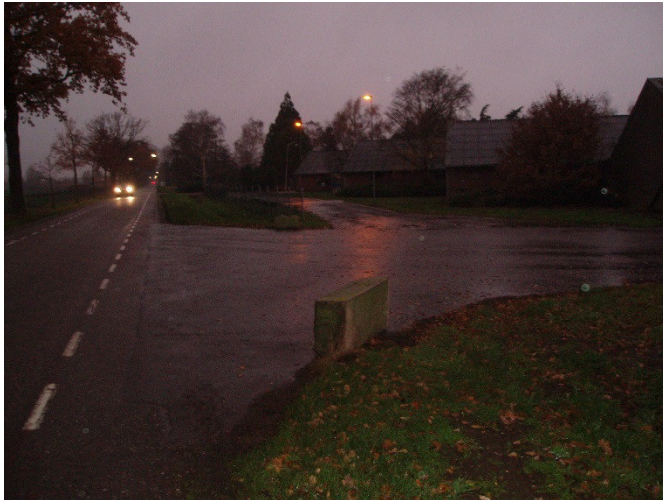
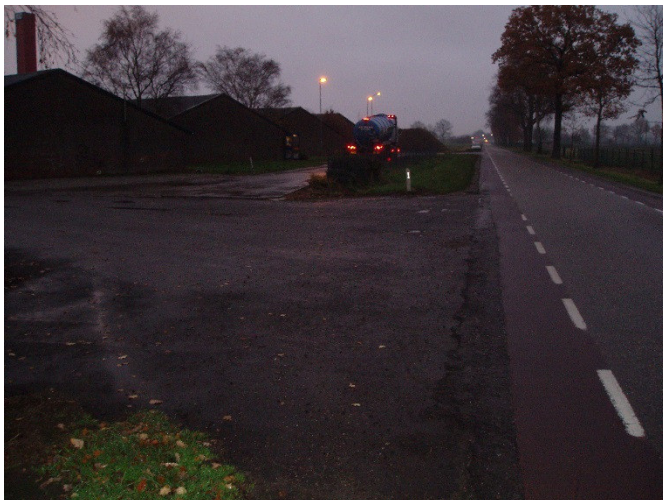
**Foto 22 – weegbrug bij  
Hoebertweg 15.**

**Foto 23 – weegbrug bij  
Hoebertweg 15.**

- 4) deze betonboringen zullen geplaatst worden t.h.v. de weegbrug aan de Hoebertweg 15.
- 5) de peilbuizen zullen worden geplaatst ter plaatse van de nieuw te graven sloten.
