ACTUALISEREND VOORONDERZOEK  
TOEKOMSTIGE RAILTERMINAL  
OP INDUSTRIETERREIN TRADE PORT NOORD  
GEMEENTEN HORST AAN DE MAAS EN VENLO

# Actualiserend vooronderzoek toekomstige railterminal op industrieterrein Trade Port Noord in de gemeenten Horst aan de Maas en Venlo

<b>Opdrachtgever</b>	Trade Port Noord Postbus 3317 5902 RH Venlo
<b>Project</b>	DIV.TPN.HIS
<b>Rapportnummer</b>	15091842
<b>Versienummer</b>	D2
<b>Status</b>	Eindrapportage
<b>Datum</b>	16 juni 2016
<b>Vestiging</b>	Swalmen
<b>Opstellers</b>	Dhr. S.J. Theeuwen en M.G.B. Ellenkamp-Paalhaar MSc.
<b>Paraaf</b>

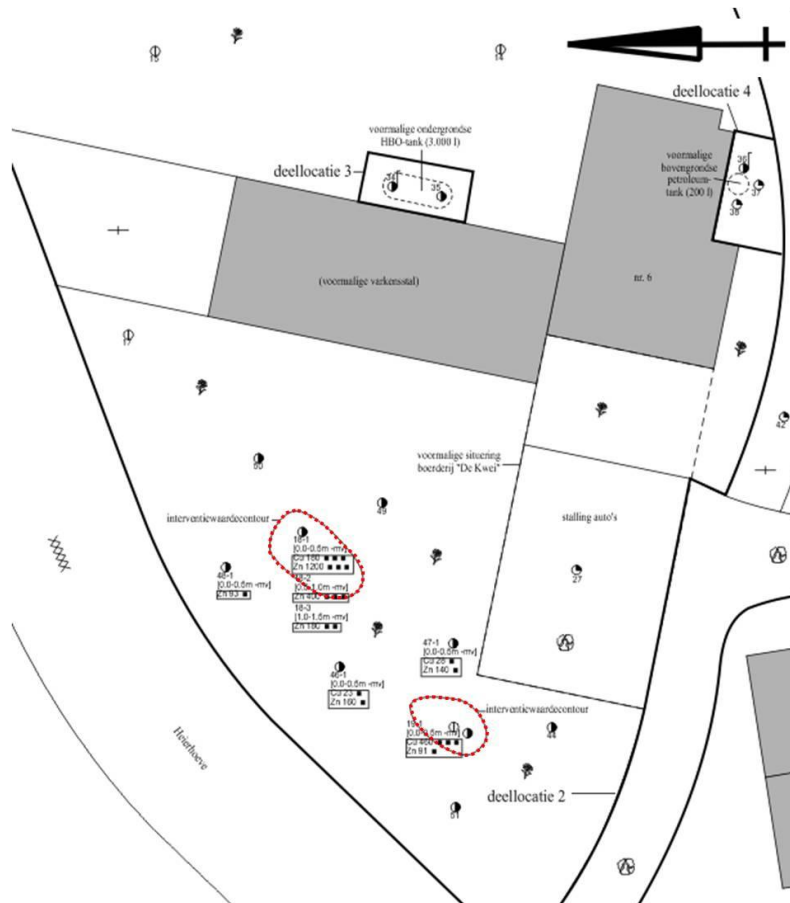
De locatie was in het verleden bebouwd met een woonhuis, varkensstal, diverse kippenhokken en een serre. Op de locatie is een ondergrondse HBO-tank (3.000 liter) aanwezig geweest. Verder is een bovengrondse petroleumtank (200 liter) aanwezig geweest. De verharding op het voormalige erf bestaat voornamelijk uit een puinverharding. Op de locatie zijn in het verleden enkele bodemonderzoeken uitgevoerd, welke hieronder staan beschreven. De parameter asbest maakte geen deel uit van deze onderzoeken.

Verder is, voor zover bekend, de sanering van de sterk met koper en zink verontreinigde grond, nog niet uitgevoerd. Bijbehorende locatieschets is hieronder weergegeven.

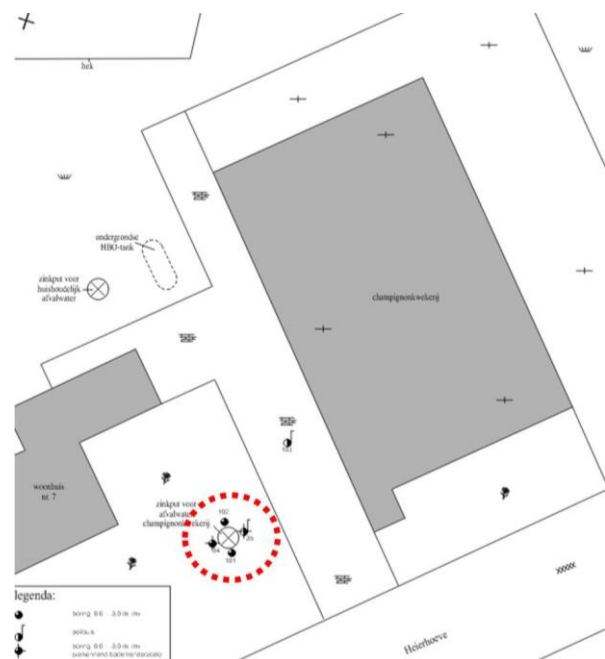
Het aanvullend bodemonderzoek had betrekking op 2 aanvullende boringen nabij de zinkput (eerder genoemde deellocatie 3), alsmede het plaatsen van een aanvullende peilbuis ter plaatse. Ten tijde van het verkennend bodemonderzoek is ter plaatse een matige verontreiniging met endosulfansulfaat aangetroffen. Zintuiglijk is hierbij wederom plaatselijk in de ondergrond een rottingsgeur waargenomen. De ondergrond nabij de zinkput voor afvalwater bleek destijds licht verontreinigd met endosulfansulfaat. Het grondwater ter plaatse bleek destijds eveneens licht verontreinigd met endosulfansulfaat. De eerder aangetoonde matige verontreiniging met deze parameter uit het verkennend bodemonderzoek is niet meer aangetroffen. Bijbehorende locatieschets is hiernaast weer gegeven.

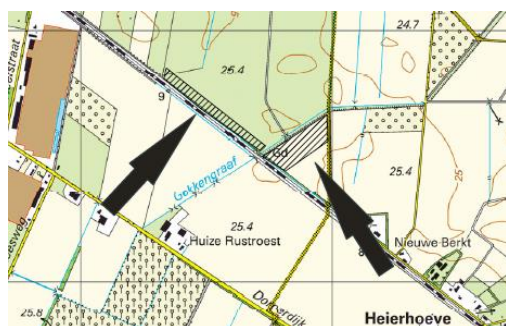
Ter plaatse van en nabij de Greenport Bikeway nabij de Greenportlane en watergang "Gekkengraaf" heeft Econsultancy in 2013 een verkennend bodemonderzoek uitgevoerd. Destijds zijn perceel Z62 (ged.) en Z65 (ged.) onderzocht. Zintuiglijk zijn destijds géén verontreinigingen aangetroffen. Analytisch is enkel in de bovengrond zeer plaatselijk een lichte cadmiumverontreiniging geconstateerd. Het grondwater bleek destijds plaatselijk licht verontreinigd te zijn met barium, nikkel, koper en/of zink. De betreffende locatie is hieronder weergegeven.
