Verkennd Bodemonderzoek

**Kannegietweg 12
Meterik**

rapport 3437R001-3

datum: 12 december 2018
opdrachtgever: Minten fijn timmerwerk,
Kannegietweg 12,
5964 NR Meterik.

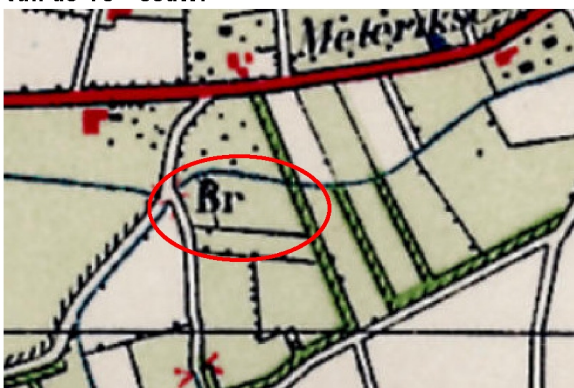
omstreeks 1945

Uit de historische kaarten (bron: <http://www.topotijdreis.nl>) blijkt dat de locatie sinds het einde van de jaren '60 van de vorige eeuw bebouwd is. De noordelijk gelegen beek is al zichtbaar op kaartmateriaal van de 19^{de} eeuw.
