Onderwerp: **milieukundig vooronderzoek
Herenbosweg nr. 37 te Melderslo**
Projectnummer: **22-M10352-04**
Opdrachtgever: **BügelHajema**
Datum: **03 juni 2022**

1 INLEIDING

In opdracht van BügelHajema is in april-mei 2022 door Sigma Bouw & Milieu een milieukundig vooronderzoek uitgevoerd t.b.v. de locatie gelegen aan de Herenbosweg nr. 37 te Melderslo (gemeente Horst aan de Maas).

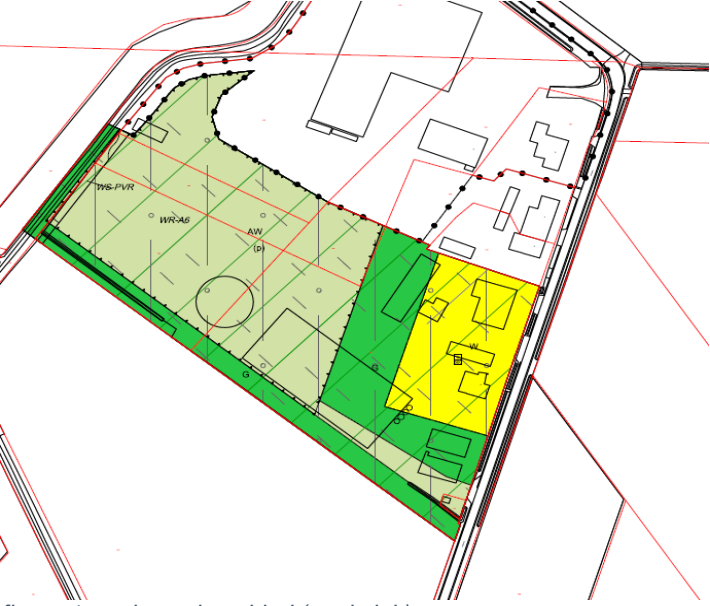
<p>figuur 1: onderzoeksgebied (geel vlak)</p>

<p>Op dit perceel is de Maatschap varkensmesterij Botden gevestigd (zie figuur 1). Dit betreft een bedrijf t.b.v. het kweken, fokken, mesten, houden, verhandelen, verladen en/of wegen van dieren.</p> <p>Aan de voorzijde van de onderzoekslocatie is een deel van een grote stal gesitueerd (zie figuur 1, letter D). Dit betreft een stal voor vleesvarkens die tevens in gebruik is als ziekenboeg en voeropslag voor varkens. In het voorste gedeelte van deze loods bevindt zich ook de opslag voor reinigings- en besmettingsmiddelen in een kast. Daarnaast is er een medicijnkast gevestigd.</p> <p>Ten oosten van de grote stal bevindt zich het woonhuis (nr.37). Ten noorden van het woonhuis is de berging/garage gesitueerd (figuur 1, letter A). Achter dit gebouw is nog een kleinere loods aanwezig (figuur 1, letter B). Ten westen van de gebouwen A en B bevindt zich gebouw C. Dit betreft een opslagruimte annex loods. Ten westen van gebouw C bevindt zich nog een deel van een stal. Tussen de gebouwen B en C in hebben in het verleden twee bovengrondse tanks gelegen (zie figuur 3).</p> <p>Verspreid over de locatie bevindt zich diverse verharding in de vorm van betonklinkers.</p> <p>De opdrachtgever is voornemens om het bestemmingsplan van de locatie te wijzigen.</p>

De onderzoekslocatie betreft het perceel gelegen aan de Herenbosweg nr. 37 te Melderslo. Op dit perceel is de Maatschap varkensmesterij Botden gevestigd (zie figuur 1).

Verdeeld over de onderzoekslocatie bevinden zich diverse gebouwen ten behoeve van deze varkensmesterij (zie figuur 1)

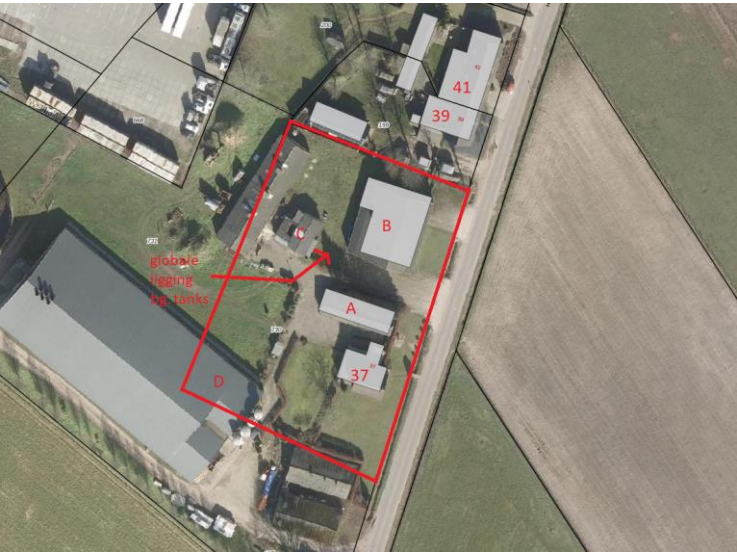
<p>Figuur 2: globale omlijnning onderzoeksgebied</p>
<p>Plaats</p>	<p>Melderslo</p>
<p>Gemeente</p>	<p>Horst aan de Maas</p>
<p>Topografisch overzicht</p>	<p>Zie bijlage 1</p>
<p>Coördinaten</p>	<p>X = 203,822 Y=388,486</p>
<p>Kadastrale aanduiding</p>	<p>Gemeente Horst, sectie U nr. 730</p>
<p>Eigendomssituatie</p>	<p>Niet nagegaan.</p>
<p>Oppervlakte onderzoekslocatie</p>	<p>ca. 4.690 m².</p>
<p>Algemene omschrijving</p>	<p>De onderzoekslocatie betreft een deel van het perceel gelegen aan de Herenbosweg nr. 37 te Melderslo.</p>

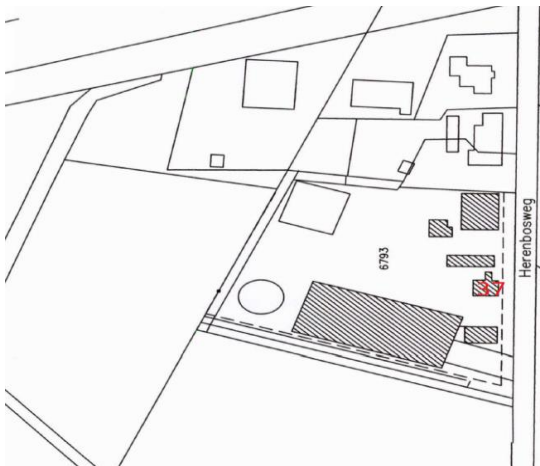
<p>Bouwvergunning</p>	<p>T.b.v. de bestaande gebouwen zijn in het verleden bouwvergunningen verleend.</p>
<p>Milieuvergunning</p>	<ul style="list-style-type: none"> ■ 04-10-2007: melding van het oprichten van de inrichting waar dunne mest wordt bewaard; Besluit Mestbassins Milieubeheer (ref. nr. L2012-002491). ■ 12-11-2007: acceptatie Besluit Mestbassins Milieubeheer m.b.t. opslag dunne mest/plaatsen van een mestsilo (ref. nr. L2012-002491; zie figuur 2).

<p><i>figuur 2: tekening behorende bij besluit Mestbassins Milieubeheer 2007</i></p> <p>Overige verleende (milieu)vergunningen:</p> <ul style="list-style-type: none"> ■ 22-05-1978: oprichtingsvergunning verleend voor het bedrijfsmatig houden van vleesvarkens, ref. nr. L2010-002491. De aanvraag heeft in

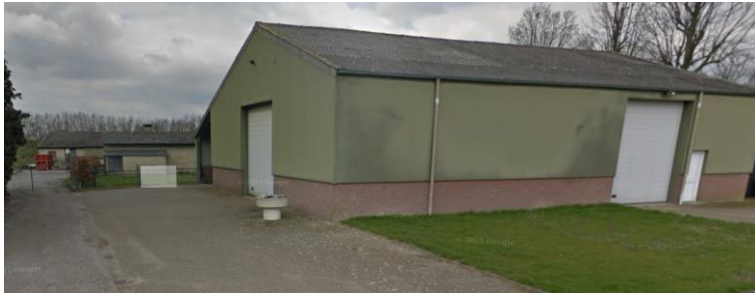
<p>brandstoftanks in het verleden geplaatst zijn zonder melding, de aanwezigheid van dergelijke tanks blijkt niet uit de verkregen informatie.</p>
<p>Aanwezigheid asbest</p>	<p>De agrarische bijgebouwen zijn voorzien van asbestverdachte daken. Voor een deel zijn de daken niet voorzien van een dakgoot en watert deels af op onverharde bodem.</p>

<p><i>foto 1: gebouwen op de locatie</i></p>

De toplaag (bovenste 10 cm) van druppelzones van asbesthoudende daken die niet zijn voorzien van een dakgoot en afwateren op onverharde bodem is verdacht op asbest.

Tijdens sloopwerkzaamheden is er risico op vermenging van verontreinigde grond met schone grond. Geadviseerd wordt tenminste ter plaatse van druppelzones een verkennend onderzoek asbest in grond volgens NEN-5707 uit te voeren.

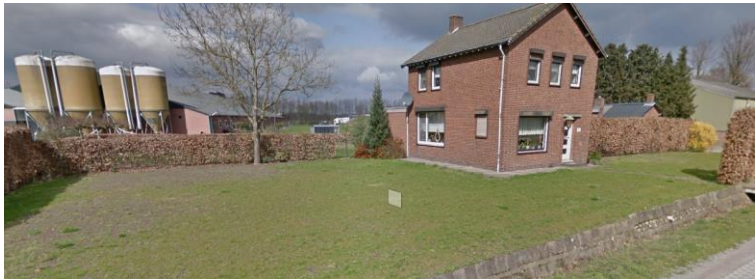
<p><i>foto 2: gebouwen op de locatie</i></p> <p>De aanwezigheid van asbesthoudend materiaal elders in de bestaande bebouwing is niet uit te sluiten (niet onderzocht). Er is geen informatie bekend omtrent de evt. aanwezigheid van asbest in de bodem t.p.v. het plangebied. Er bestaat altijd de mogelijkheid dat asbest (afval/puin) ed. is begraven. Op voorhand is hiervan geen informatie bekend.</p>
<p>Ophogingen/dempingen/stortingen</p>	<p>Er is geen informatie omtrent evt. opgebrachte gebiedsvreemde grond (ophogingen), verhardingsmateriaal, puinmateriaal en/of afval op de onderzoekslocatie. Er is geen informatie omtrent evt. met bodemvreemd materiaal gedempte watergangen/ sloten t.p.v. de onderzoekslocatie (binnen het onderzochte terreindeel).</p>

De agrarische bijgebouwen zijn voorzien van asbestverdachte daken.

Voor een deel zijn de daken niet voorzien van een dakgoot en watert deels af op onverharde bodem.
