# Verkennend bodemonderzoek aan de Americaanseweg 48 te Horst

Opdrachtnummer: 14P003446

**Rapport betreffende**  
Verkennend bodemonderzoek conform NEN 5740

**Documentnummer**  
14P003446-adv-01

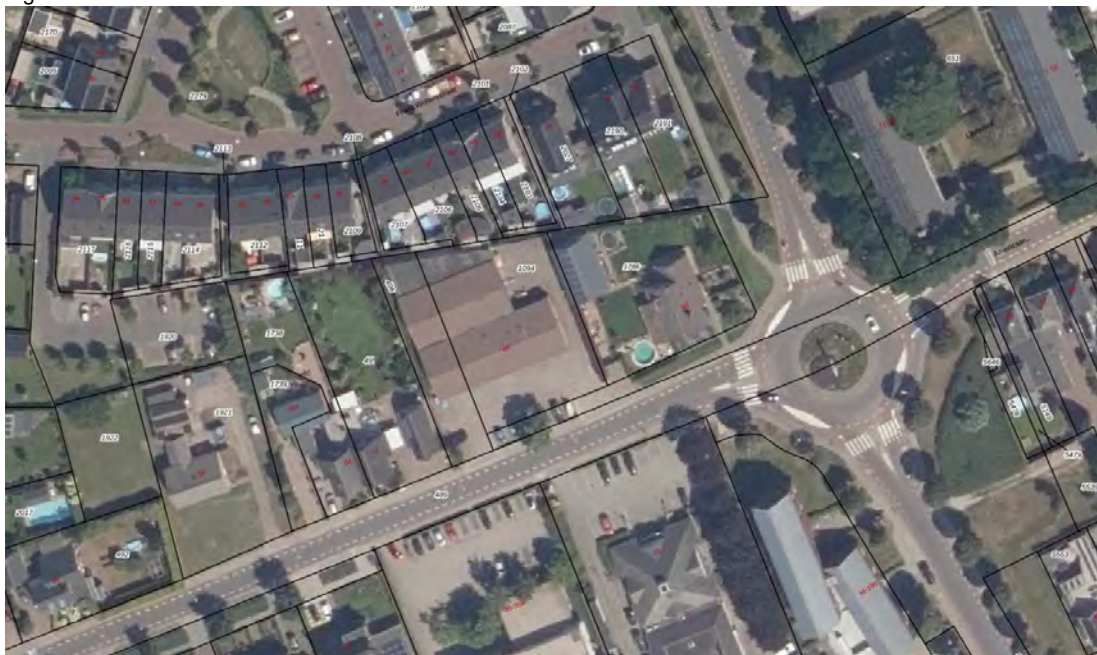
Figuur 1. Kadastrale situatie.

Kadastraal is de locatie bekend onder (kadastrale) gemeente Horst, sectie N, nummers 496 en 1094.

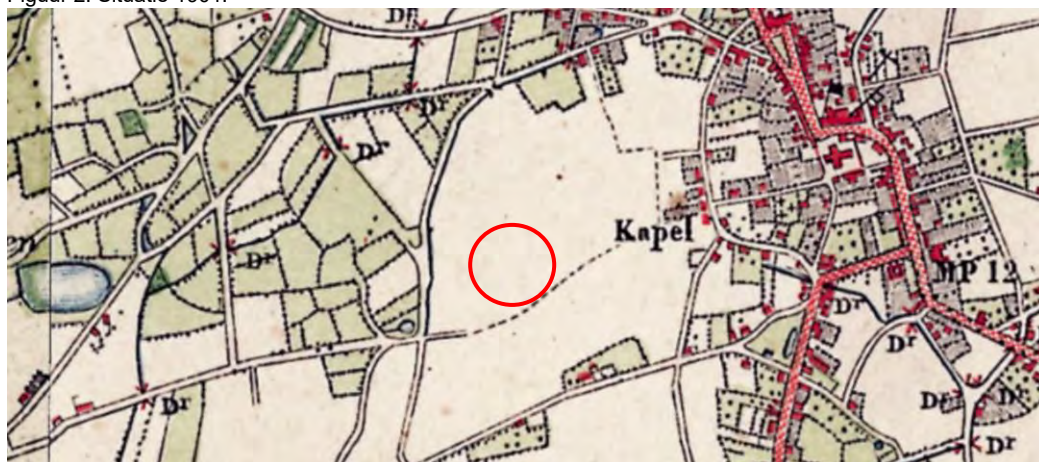
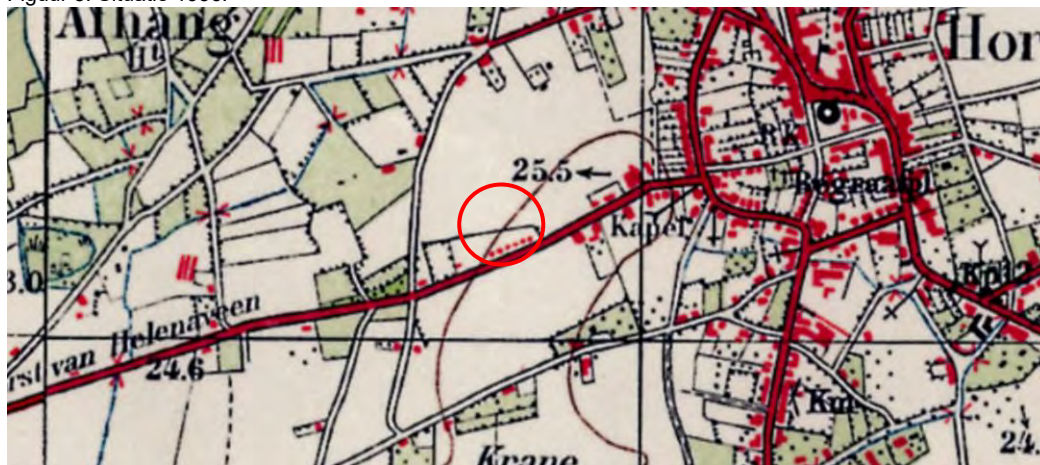
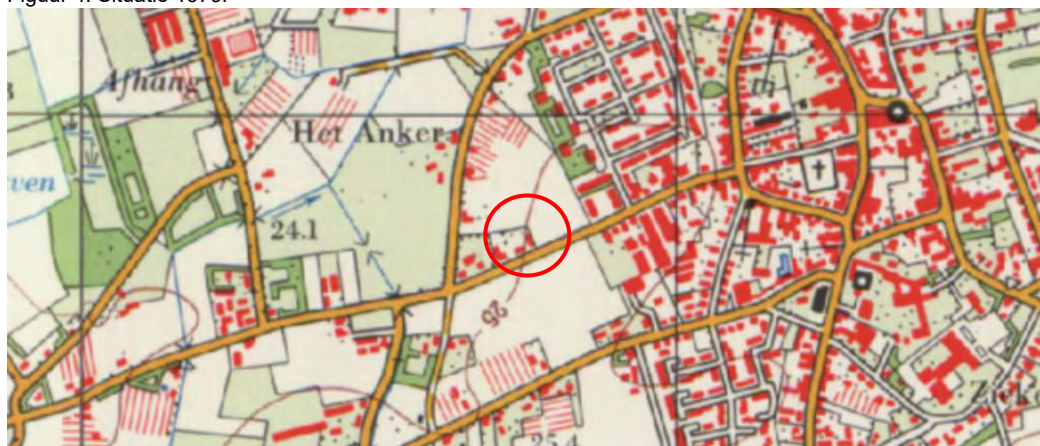
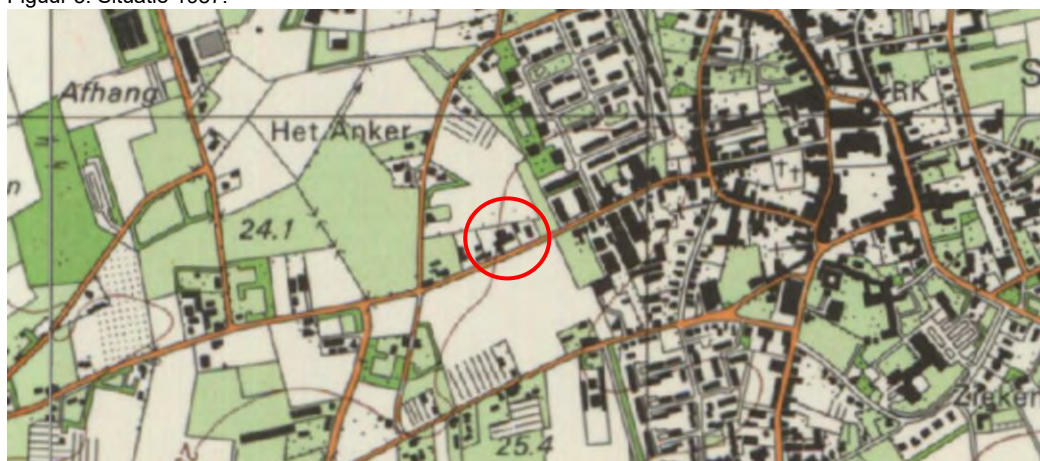
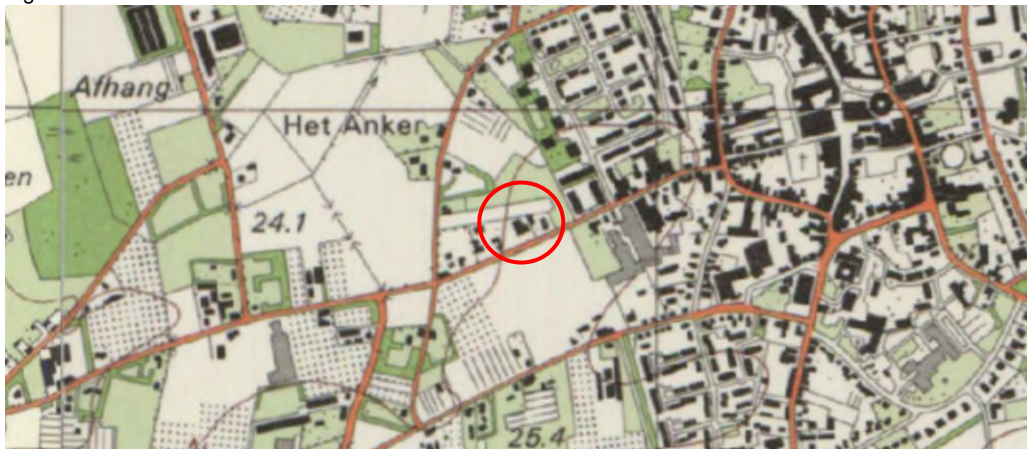
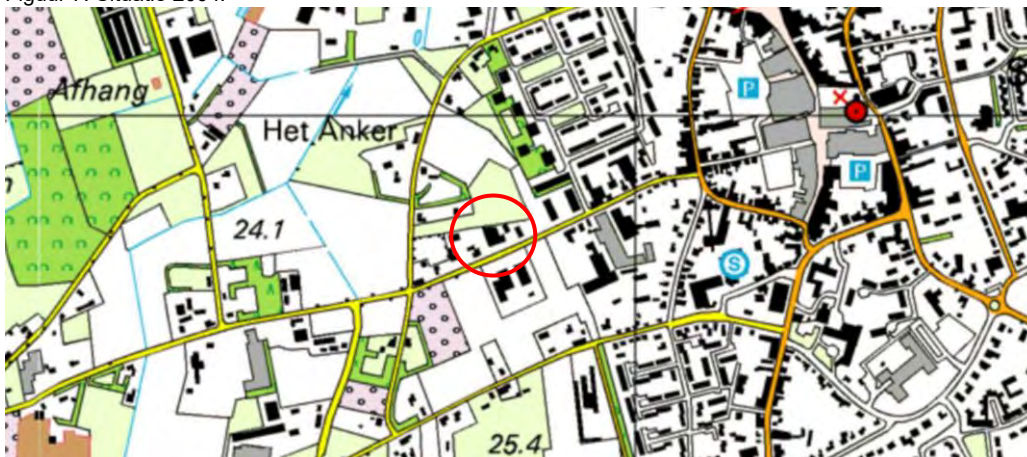
Uit het via <http://topotijdreis.nl> geraadpleegde kaartmateriaal, zie ook figuren 2 t/m 7, is het volgende gebruik gebleken:

Jaartal	Gebruik	Bijzonderheden
1901	Er is sprake van bouwland.	-
1936	De Amerikaanseweg is zichtbaar. Direct ten noorden van deze weg, ook op onderhavig perceel, zijn enkele kleinere gebouwtjes zichtbaar.	-
1965	Nagenoeg ongewijzigd gebruik ten opzichte van 1936.	-
1979	Niet alle gebouwtjes zijn nog aanwezig, op onderhavig perceel lijkt nog wel sprake te zijn van bebouwing.	-
1987	Er is een groot gebouw zichtbaar op onderhavig perceel.	-
1993	Een gedeelte van bovengenoemd gebouw is nog zichtbaar.	-
2004	De huidige situatie is waarneembaar.	-

Er zijn geen relevante aspecten naar voren gekomen die duiden op de aanwezigheid van slootdempingen, voormalige kassen, boomgaarden, of andere potentieel bodembedreigende activiteiten op of nabij de onderzoekslocatie.

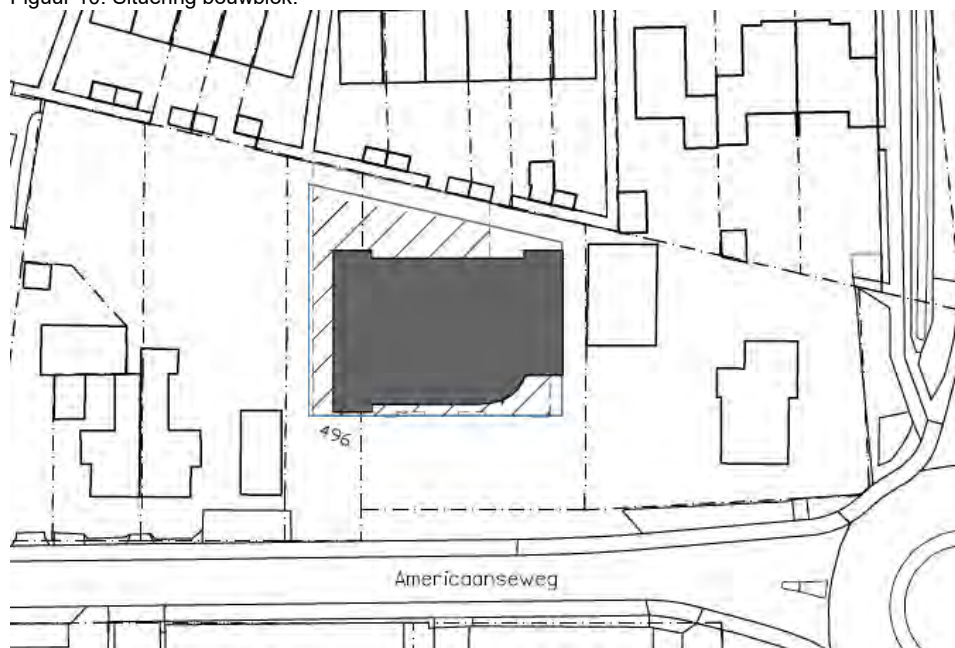
Figuur 10: Situering bouwblok.

Door de opdrachtgever is aangegeven dat men voornemens is een praktijk voor orthodontie te realiseren. In onderstaande figuur is het te onderzoeken bouwblok blauw gearceerd.

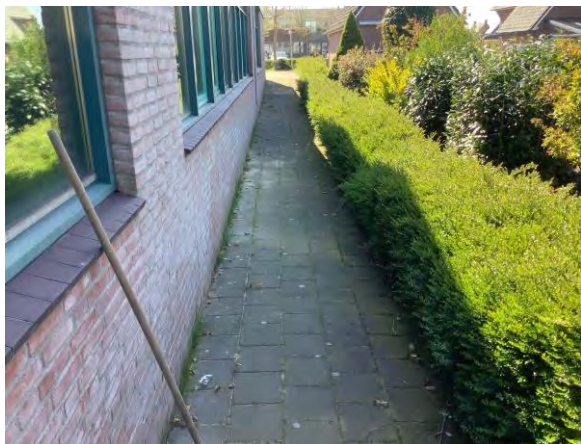
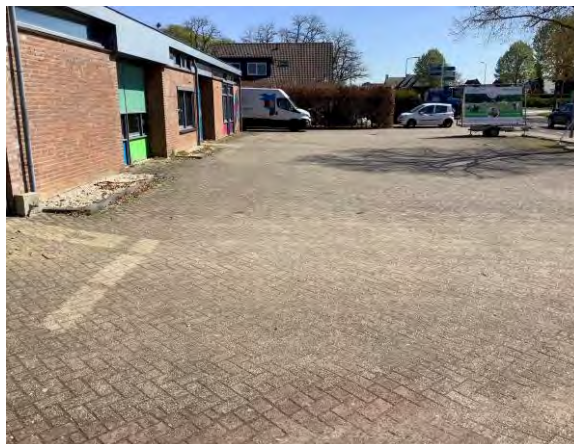
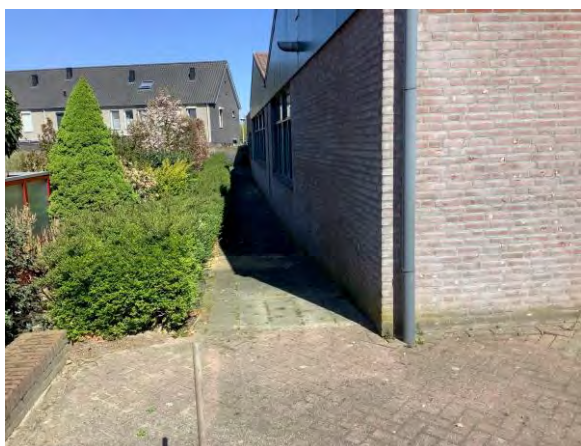
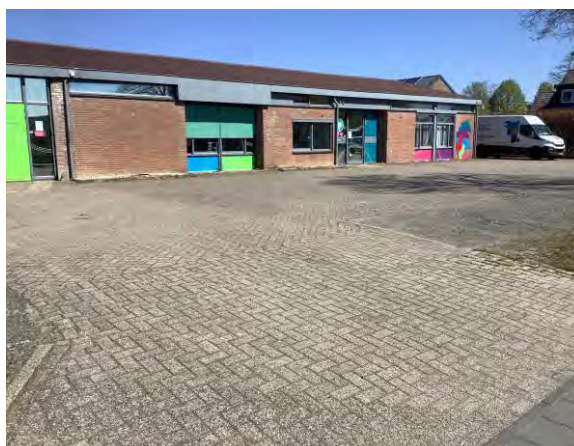
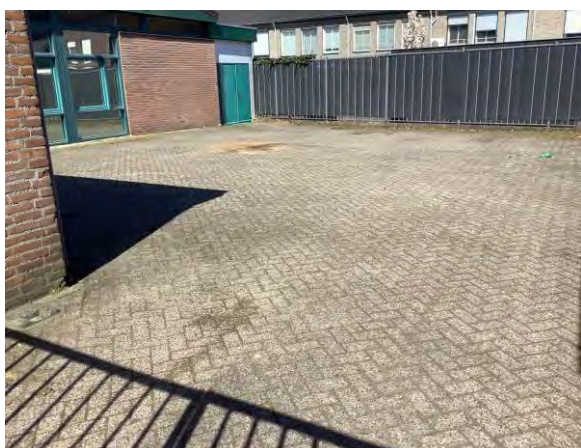
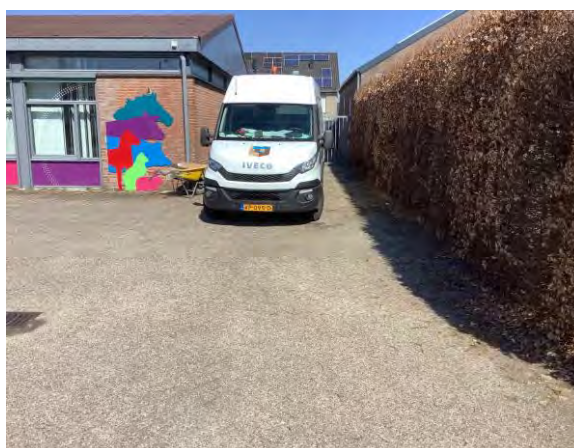
Op het perceel bevond zich een pand van een voormalige dierenapotheek. Het buitenterrein was geheel voorzien van een klinkerverharding. Een fotoreportage is opgenomen in bijlage C.
