**RAPPORT**  
**Vooronderzoek**  
**conform NEN5725**  
**Bremweg 6 te Horst**  
**- AM12302 -**

Aeres Milieu projectnummer AM12302

In opdracht van BRO heeft Aeres Milieu in oktober 2012 een vooronderzoek uitgevoerd conform NEN 5725 op de locatie Bremweg 6 te Horst. Het onderzoek is uitgevoerd in verband met een bestemmingsplanwijziging van de onderzoekslocatie.

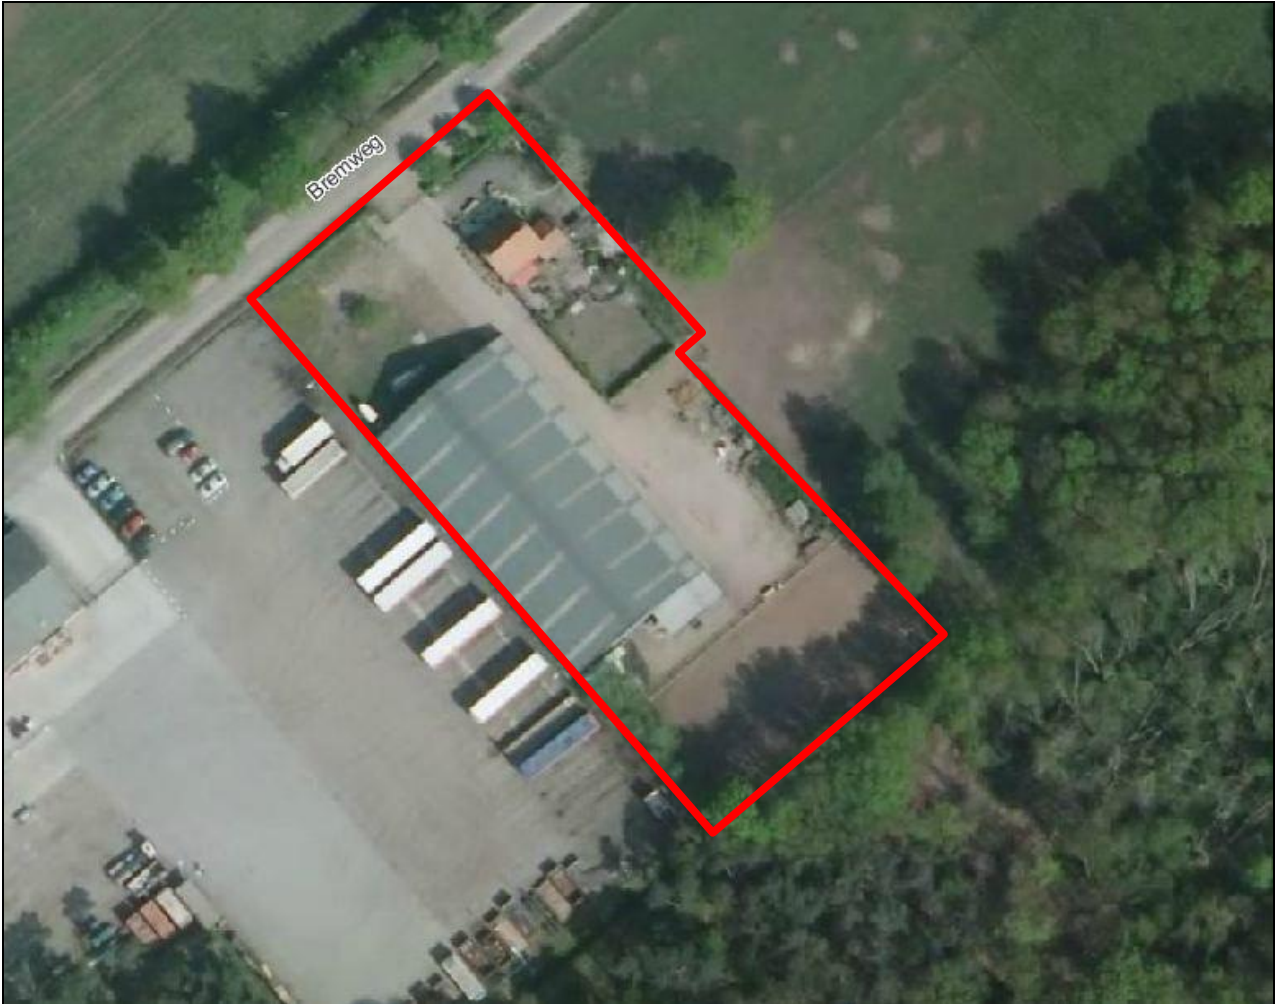
Op onderstaande luchtfoto geeft de rode lijn de globale situering van de onderzoekslocatie weer.

Afbeelding 1: Luchtfoto met globale begrenzing onderzoekslocatie [Bron: ruimtelijkeplannen.nl]

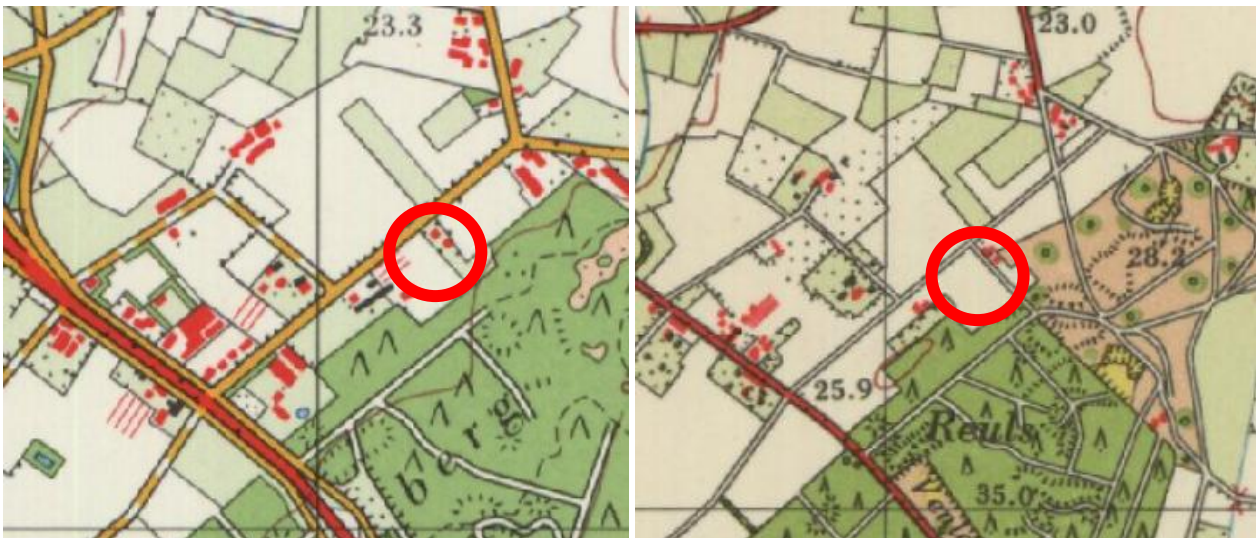
Uit kaartmateriaal van topografische atlassen is af te leiden dat op de onderzoekslocatie tussen 1954 en 1958 bebouwing gerealiseerd is. Voorheen is de onderzoekslocatie in gebruik geweest als gemengd bos met rond 1895 enkele putten voor veenontginning. Op het geraadpleegde historisch kaartmateriaal is tevens een voormalig pad zichtbaar dat de onderzoekslocatie doorkruist.

Knipstel uit historische kadastrakaart van 1979 en 1958 (kaartblad 52G, watwaswaar.nl)

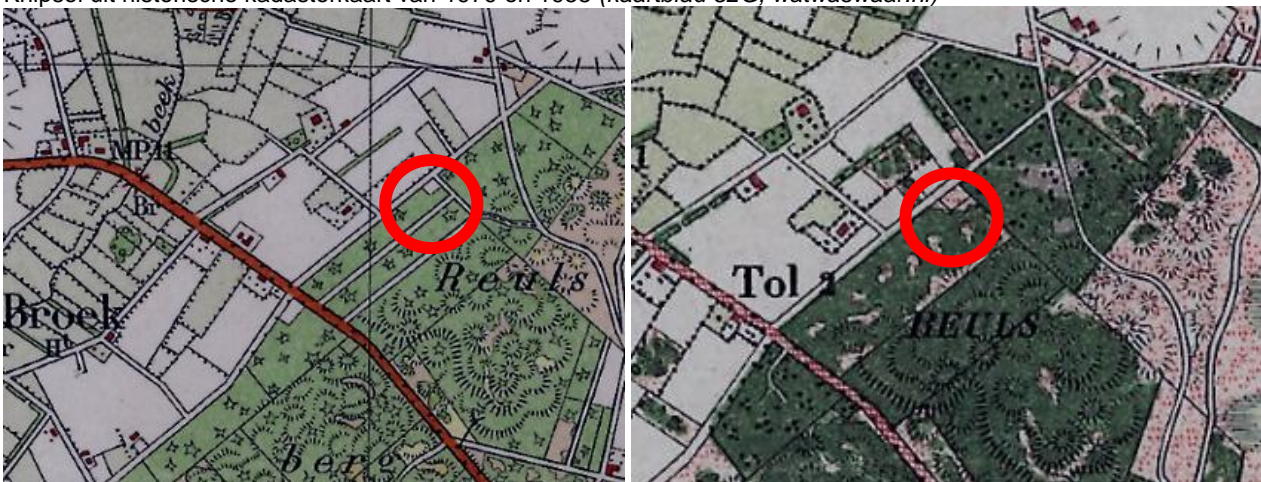
Knipstel uit historische kadastrakaart van 1937 en 1895 (kaartblad 674, watwaswaar.nl)
