Rapportage milieuhygiënisch vooronderzoek bodem

Gasthuisstraat ong. te Horst

Opdrachtgever	De heer M. Pennings Hertog Willemlaan 11 5961 TK Horst
Rapportnummer	18088.001
Versienummer	D1
Status	Eindrapportage
Datum	4 februari 2022
Vestiging	Limburg Rijksweg Noord 39 6071 KS Swalmen 088 - 5001600 swalmen@econsultancy.nl
Opsteller	Mevrouw K.F.P. Griep-Voss, BSc
Paraaf

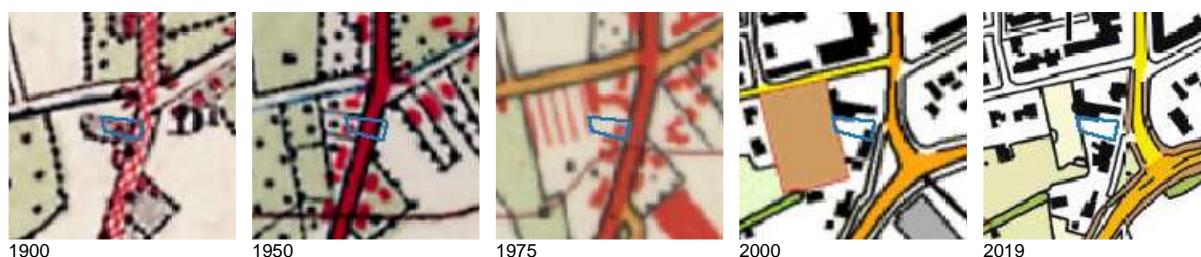
Figuur 1. Historisch kaartmateriaal

De onderzoekslocatie is bebouwd met 2 tuinhuisjes en is grotendeels onverhard. Uit historisch kaartmateriaal uit de periode 1900 - 2000 blijkt dat de onderzoekslocatie bebouwd was met een woonhuis en deels in gebruik was als siertuin. Het woonhuis is in 1997 afgebrand en gesloopt. Na de sloop is de onderzoekslocatie wezenlijk niet veranderd. Volgens de opdrachtgever zat er geen asbest in het woonhuis en is de locatie na de sloop aangevuld met schone grond. Echter bezit de opdrachtgever geen schriftelijke verklaring van de aangeleverde grond.

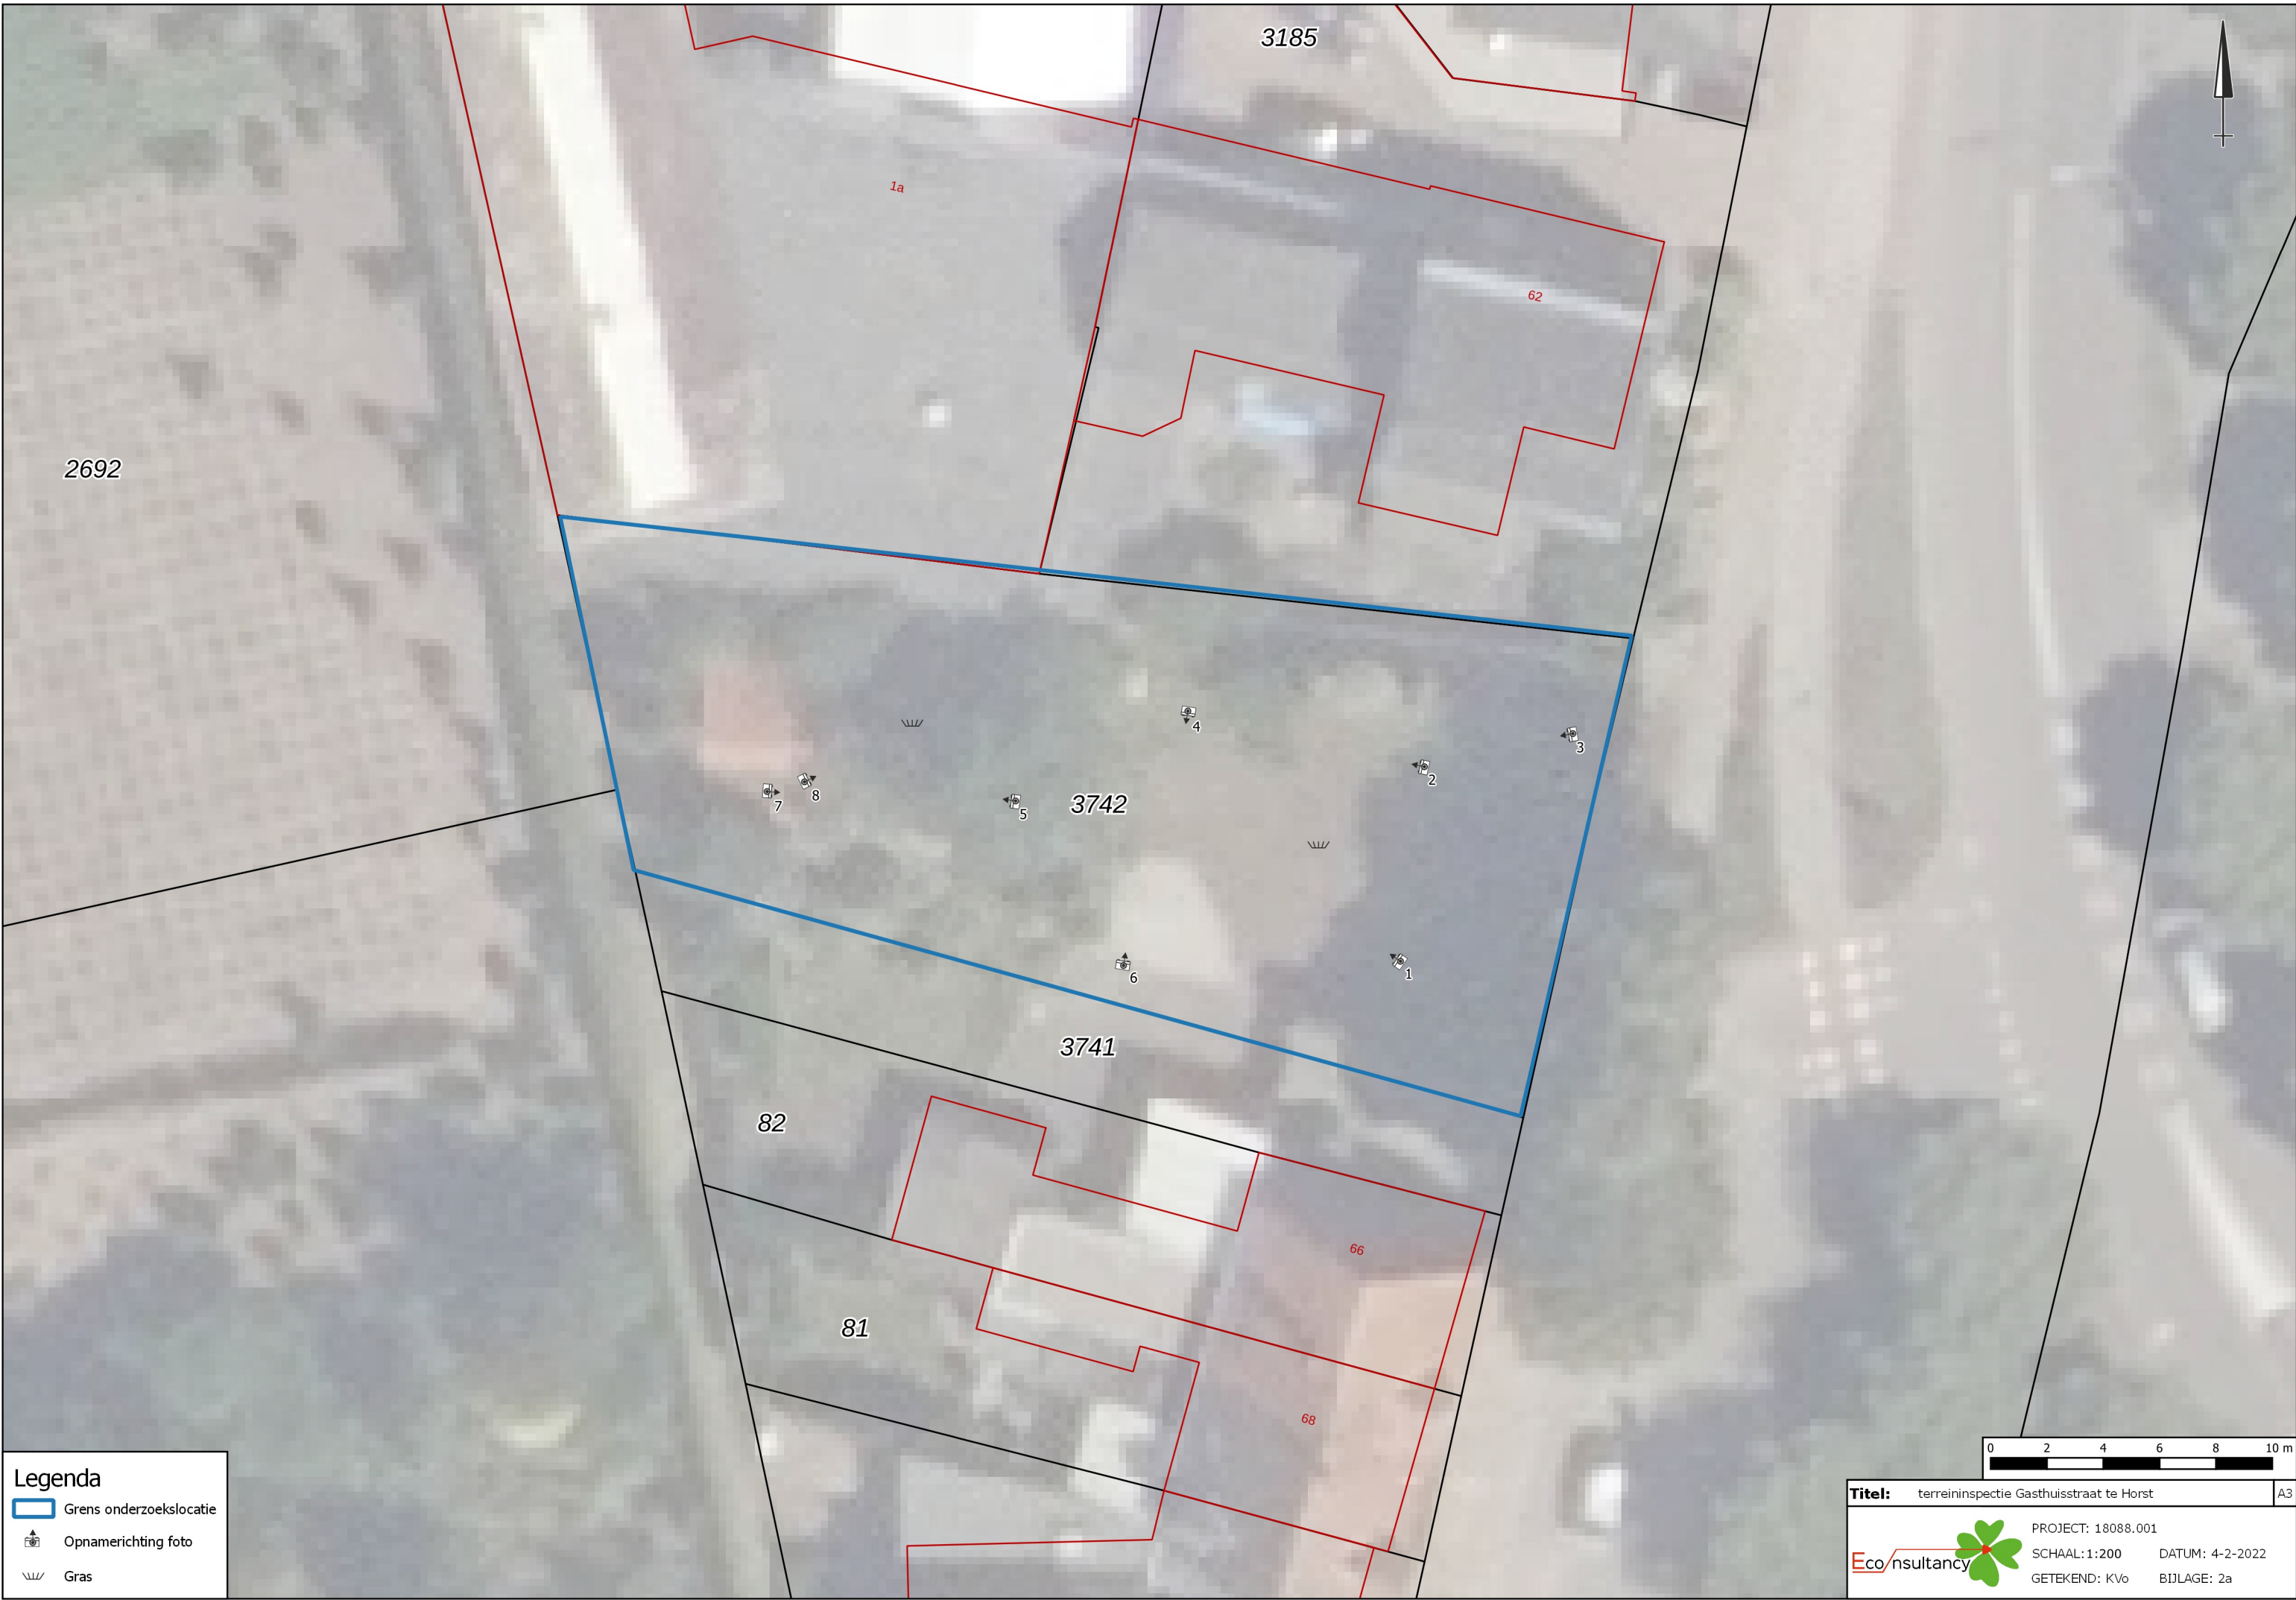
Titel: terreininspectie Gasthuisstraat te Horst		A3
	PROJECT: 18088.001	
	SCHAAL: 1:200	DATUM: 4-2-2022
	GETEKEND: KVo	BIJLAGE: 2a

In bijlage 2a is de huidige situatie op een locatieschets weergegeven. Bijlage 2b bevat enkele foto's van de onderzoekslocatie.
