HISTORISCH BODEMONDERZOEK (VOOR-
ONDERZOEK)

GEBROEDERS VAN DOORNELAAN (ONG.)

TE HORST

Historisch bodemonderzoek (vooronderzoek) Gebroeders van Doornelaan (ong.) te Horst in de gemeente Horst aan de Maas

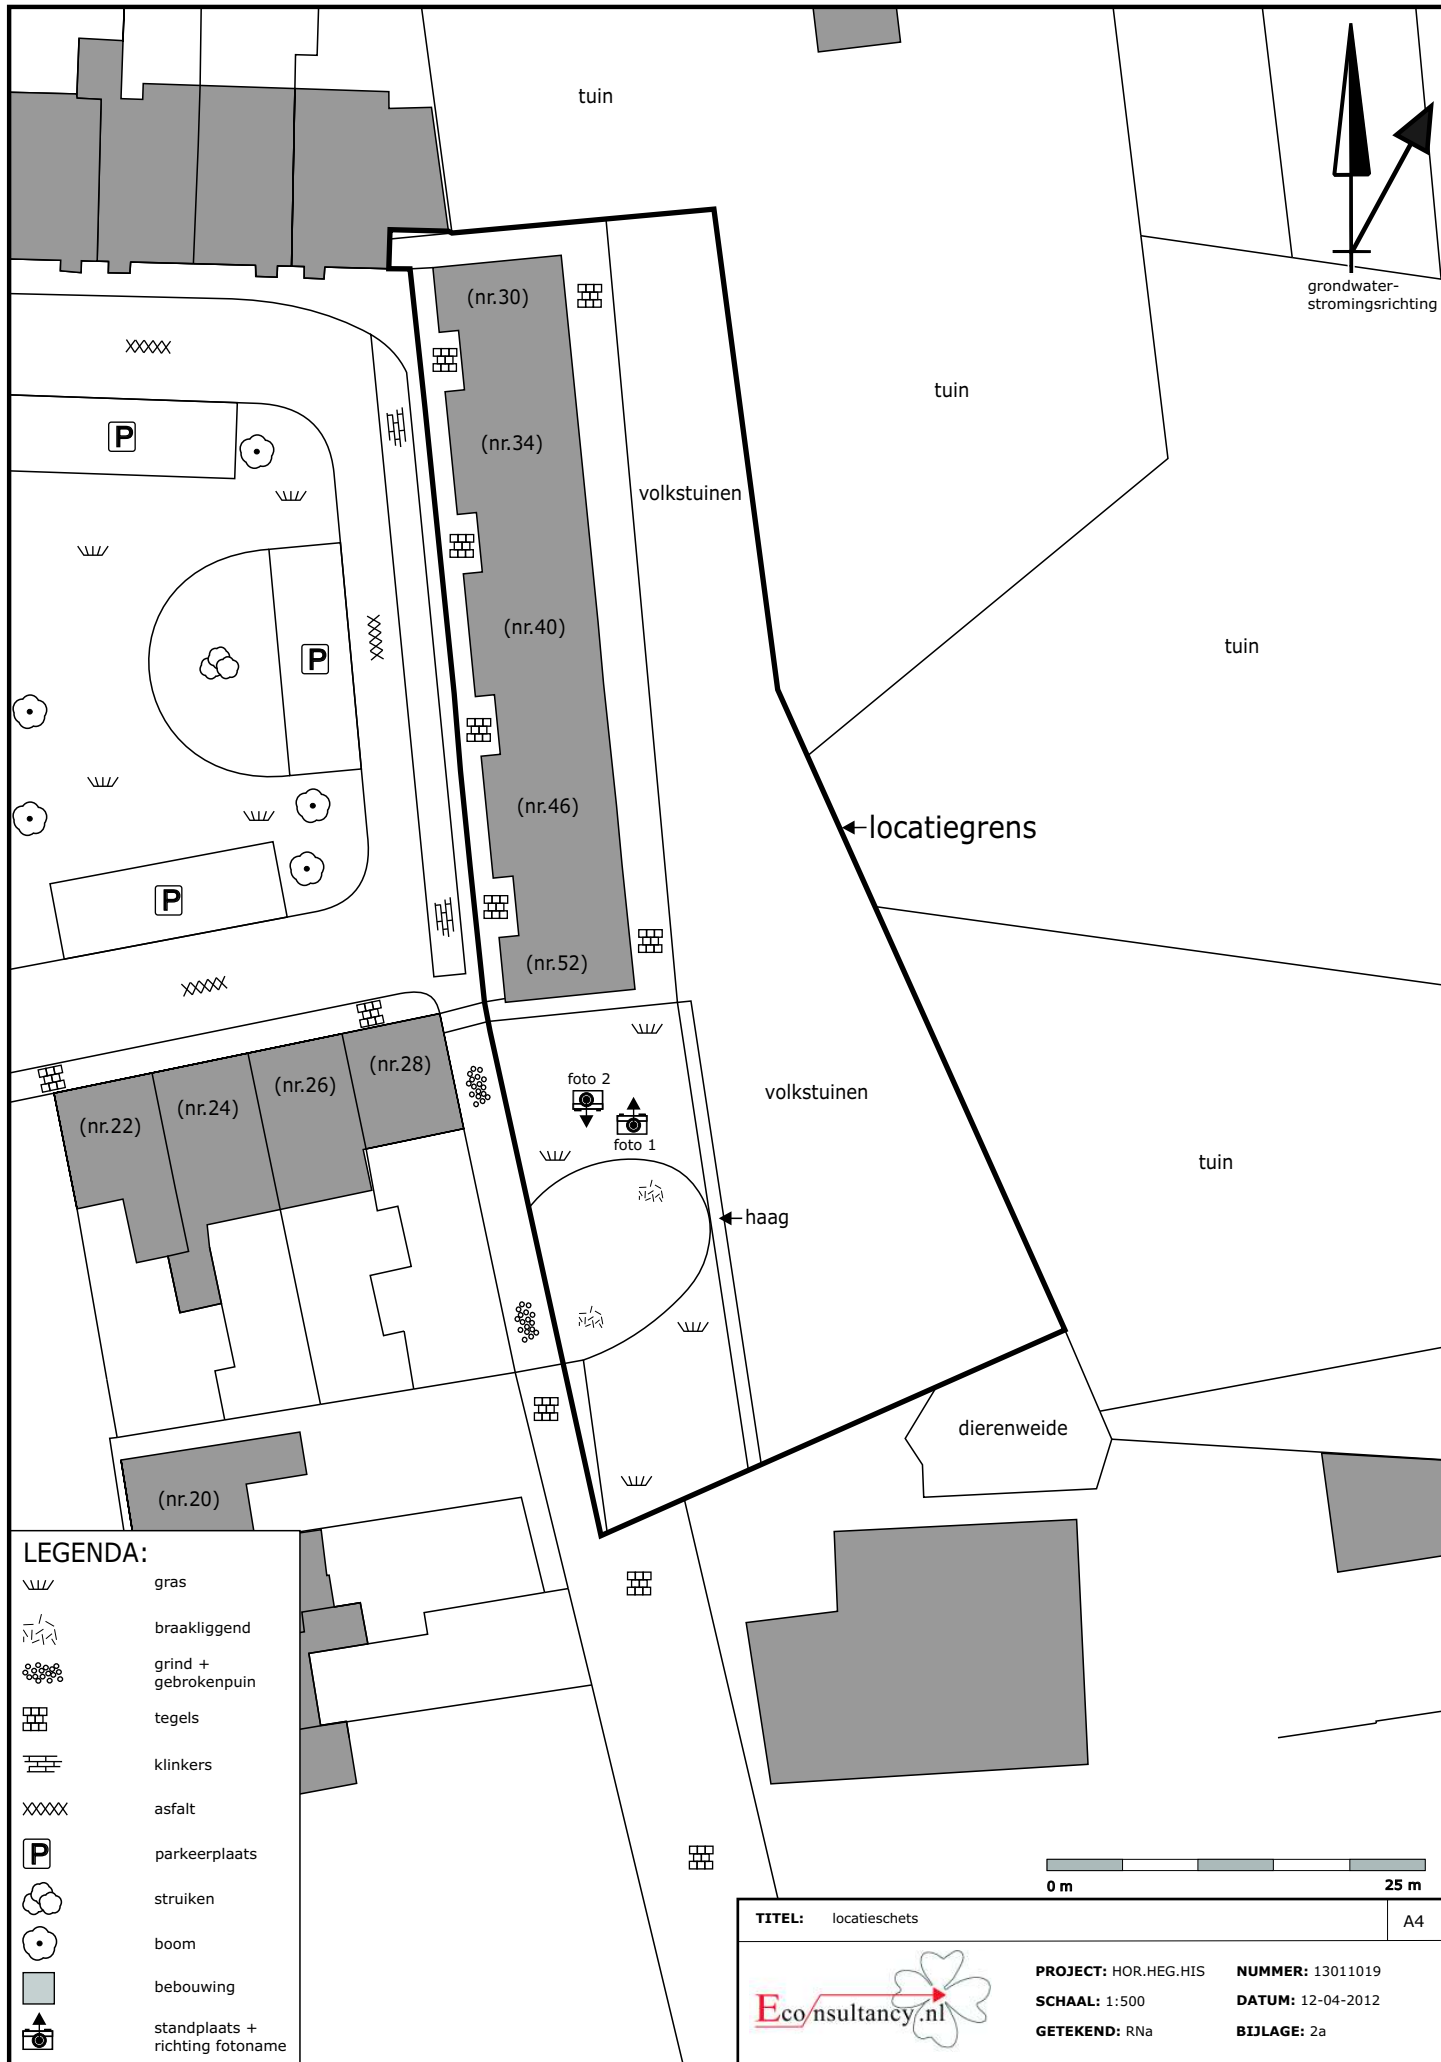
TITEL: locatieschets A4

De locatie is momenteel bebouwd met een appartementencomplex, welke gesloopt zal worden. Het onbebouwde terreindeel is deels verhard met tegels en verder ingericht als tuin, groenstrook en volkstuinten. In bijlage 2a is de huidige situatie op een locatieschets weergegeven. Bijlage 2b bevat enkele foto's van de onderzoekslocatie.

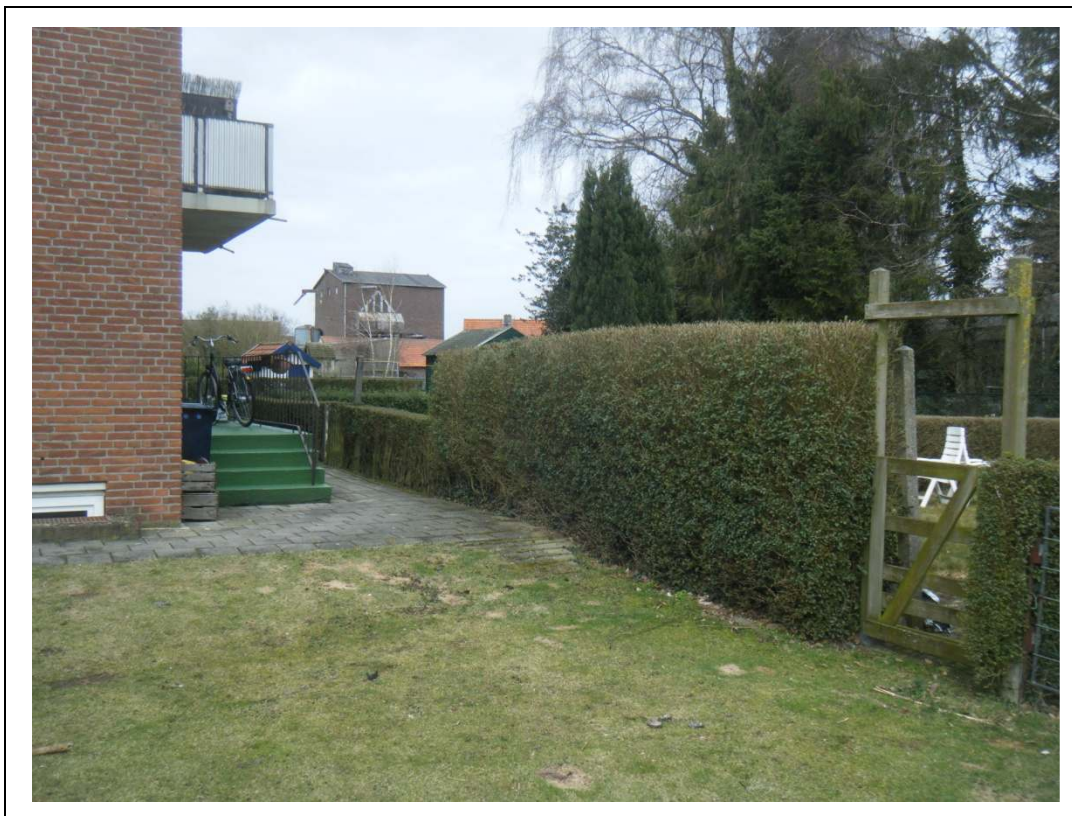
Foto 1.

De tijdens de terreininspectie aangetroffen situatie komt grotendeels overeen met de locatiegegevens, zoals deze zijn opgenomen in hoofdstuk 4. Tijdens de terreininspectie zijn echter wel ter plaatse van het grasveld bijmengingen aan puin en gebroken asfalt aangetroffen. Aangezien het een potentiële bron voor bodemverontreiniging betreft, wordt bodemonderzoek ter plaatse aanbevolen.

Op basis van het vooronderzoek wordt derhalve geconcludeerd, dat de onderzoekslocatie deels (ter plaatse van het grasveld) onderzocht dient te worden volgens de strategie voor een "verdachte locatie met diffuse bodembelasting en een heterogene verontreiniging op schaal van monsterneming" (VED-HE). Het doel van het verkennend bodemonderzoek in deze situatie is het bepalen van de aard van de heterogeen verdeelde verontreinigende stof op schaal van monsterneming. Tevens wordt vastgesteld of de vermoede verontreinigende stof de achtergrondwaarde of het geldende achtergrondgehalte overschrijdt.
