HISTORISCH BODEMONDERZOEK

METERIKSEWEG 116

TE HORST

Rapportage historisch bodemonderzoek

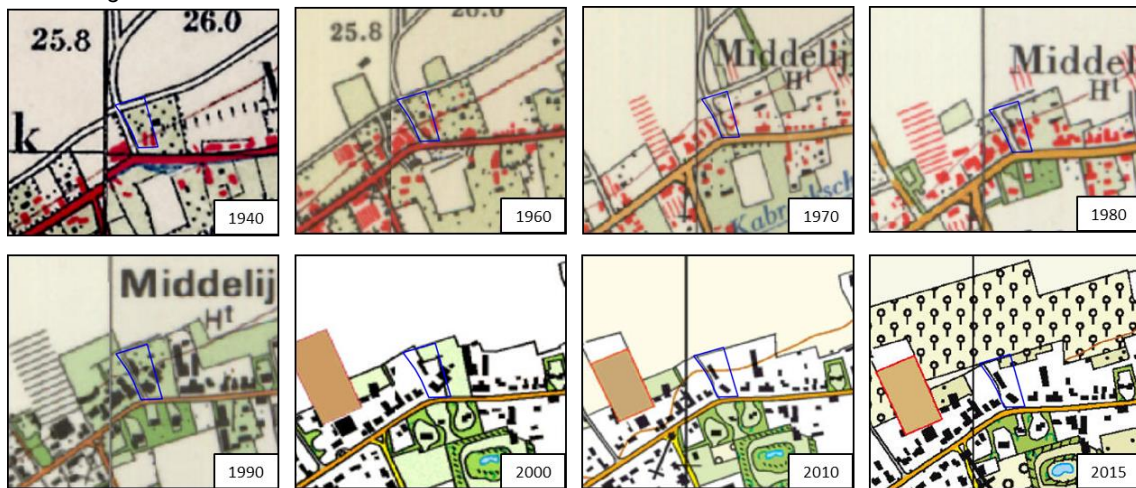
Afbeelding 1. Selectie historisch kaartmateriaal.

Uit historisch kaartmateriaal uit de periode 1900-1980 blijkt dat er op de onderzoekslocatie een woonhuis aanwezig was, met daaraan grenzend een stal welke in gebruik was varkensfokkerij. Omstreeks 1980 is er op de locatie een stal gebouwd ten behoeve van de varkensfokkerij. In 2000 is de varkensfokkerij, die aangrenzend aan het woonhuis lag, gesloopt. De overige stal is in gebruik genomen als schuur. De onderzoekslocatie is sindsdien niet wezenlijk veranderd.

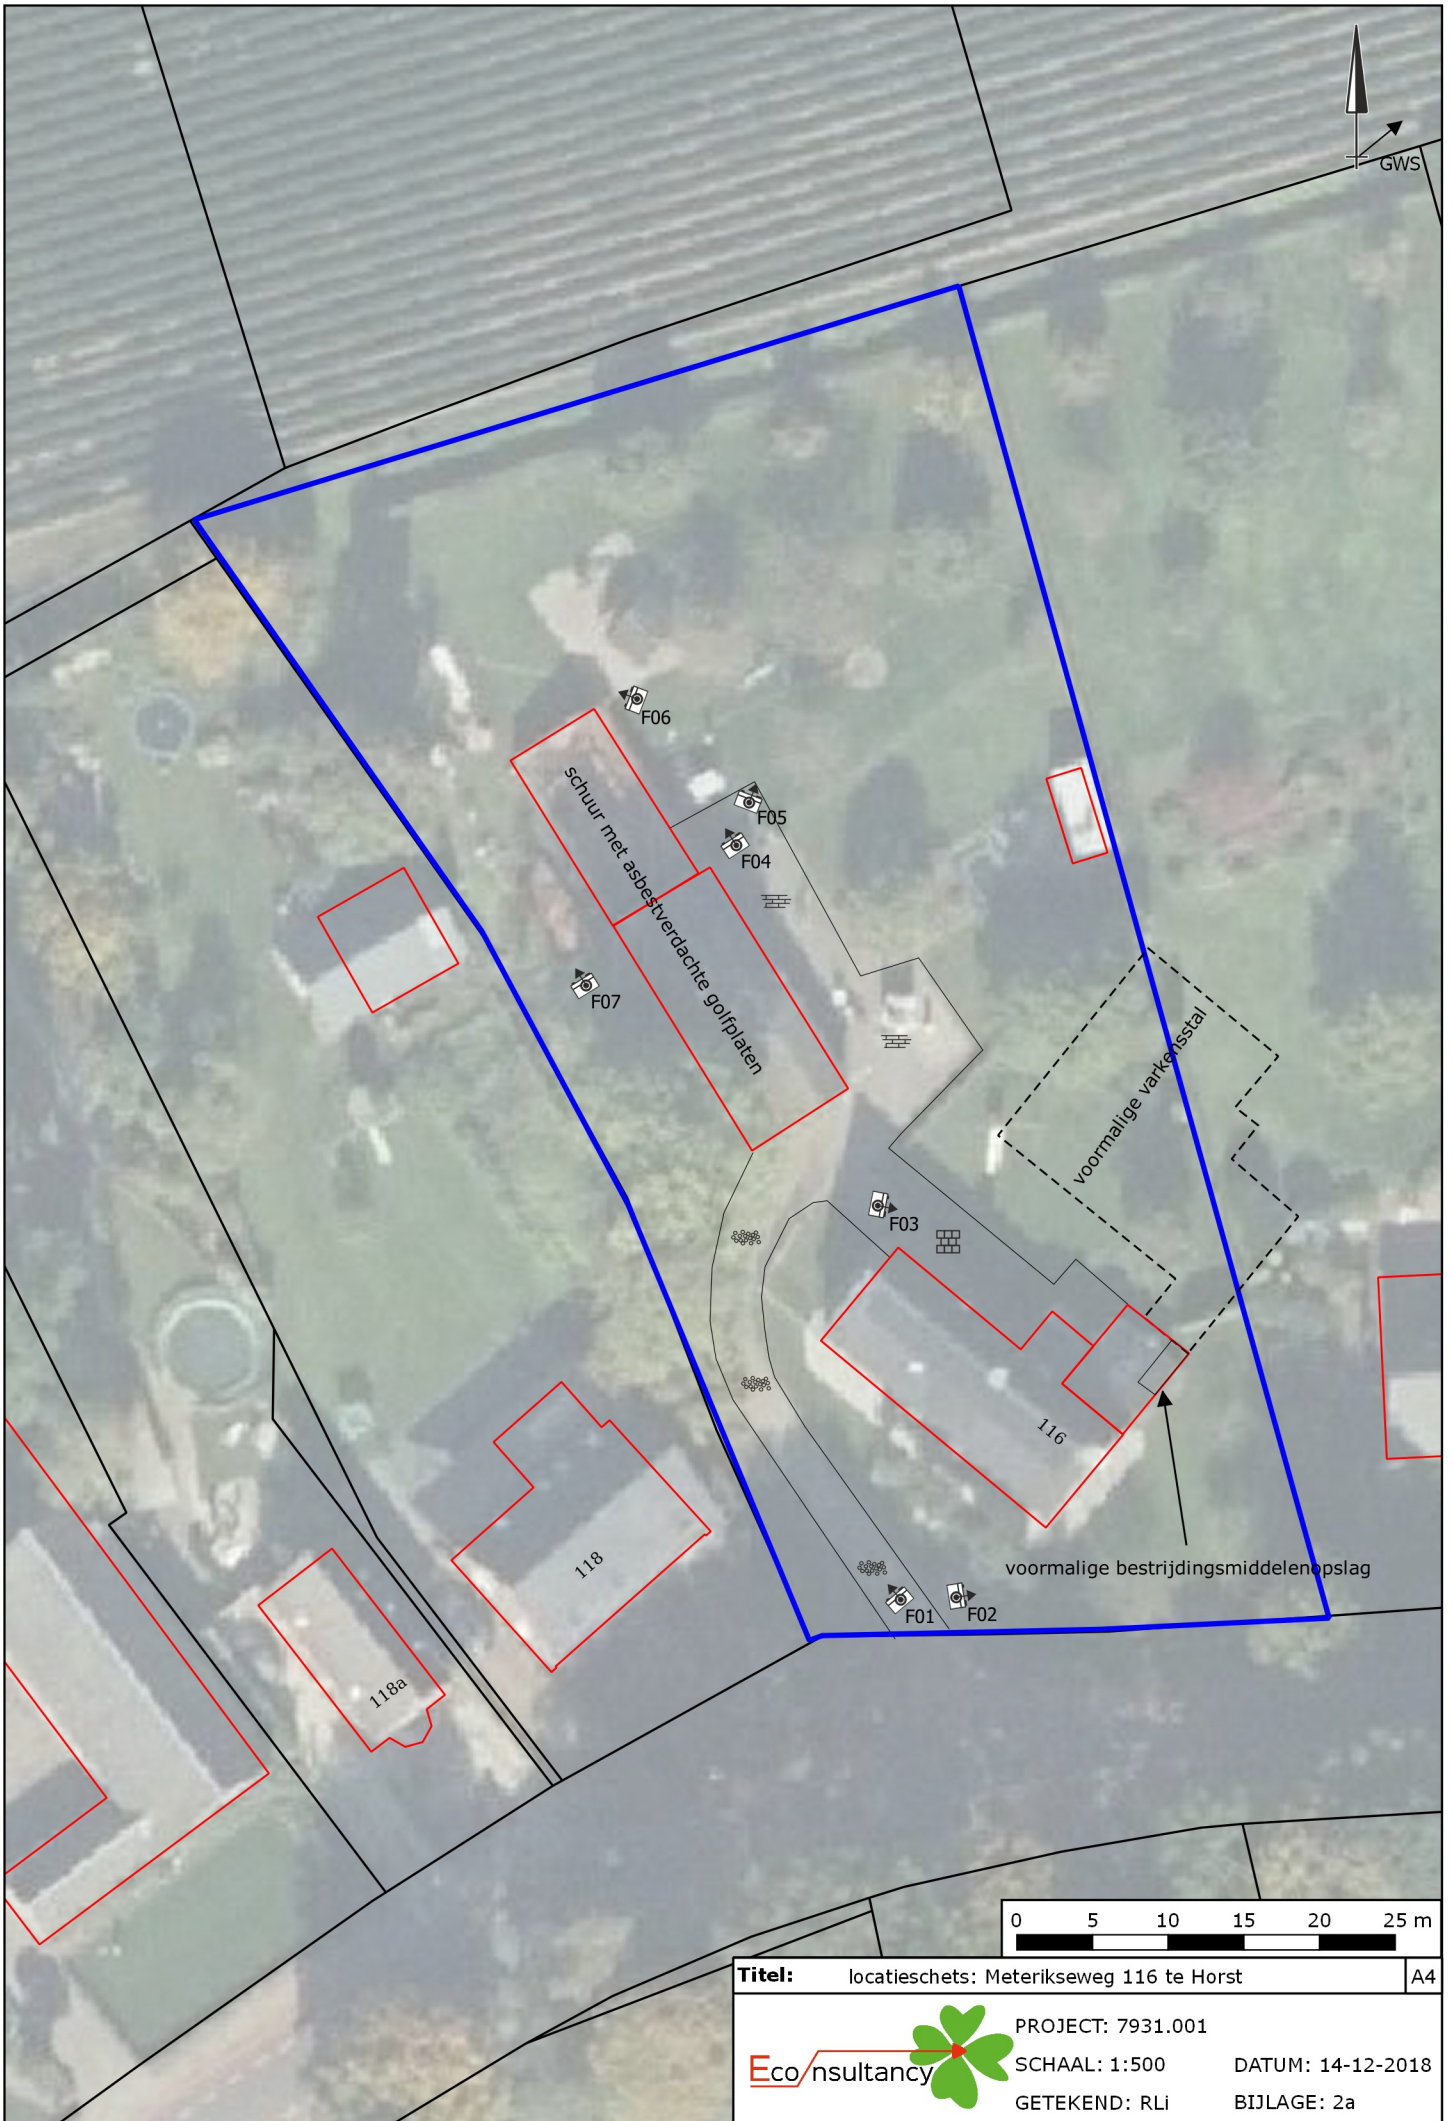
Titel: locatieschets: Meterikseweg 116 te Horst A4

In bijlage 2a is de huidige situatie op een locatieschets weergegeven. Bijlage 2b bevat enkele foto's van de onderzoekslocatie.
