Verkennend bodemonderzoek  
Deken Creemerstraat 56 e.o. te  
Horst (Mikado)

Aeres Milieu Projectnummer : AM21449  
Status rapport : Definitief (versie 1)  
Datum : 30 november 2021

Opdrachtgever : BRO  
Industriestraat 94  
5931 PK Tegelen

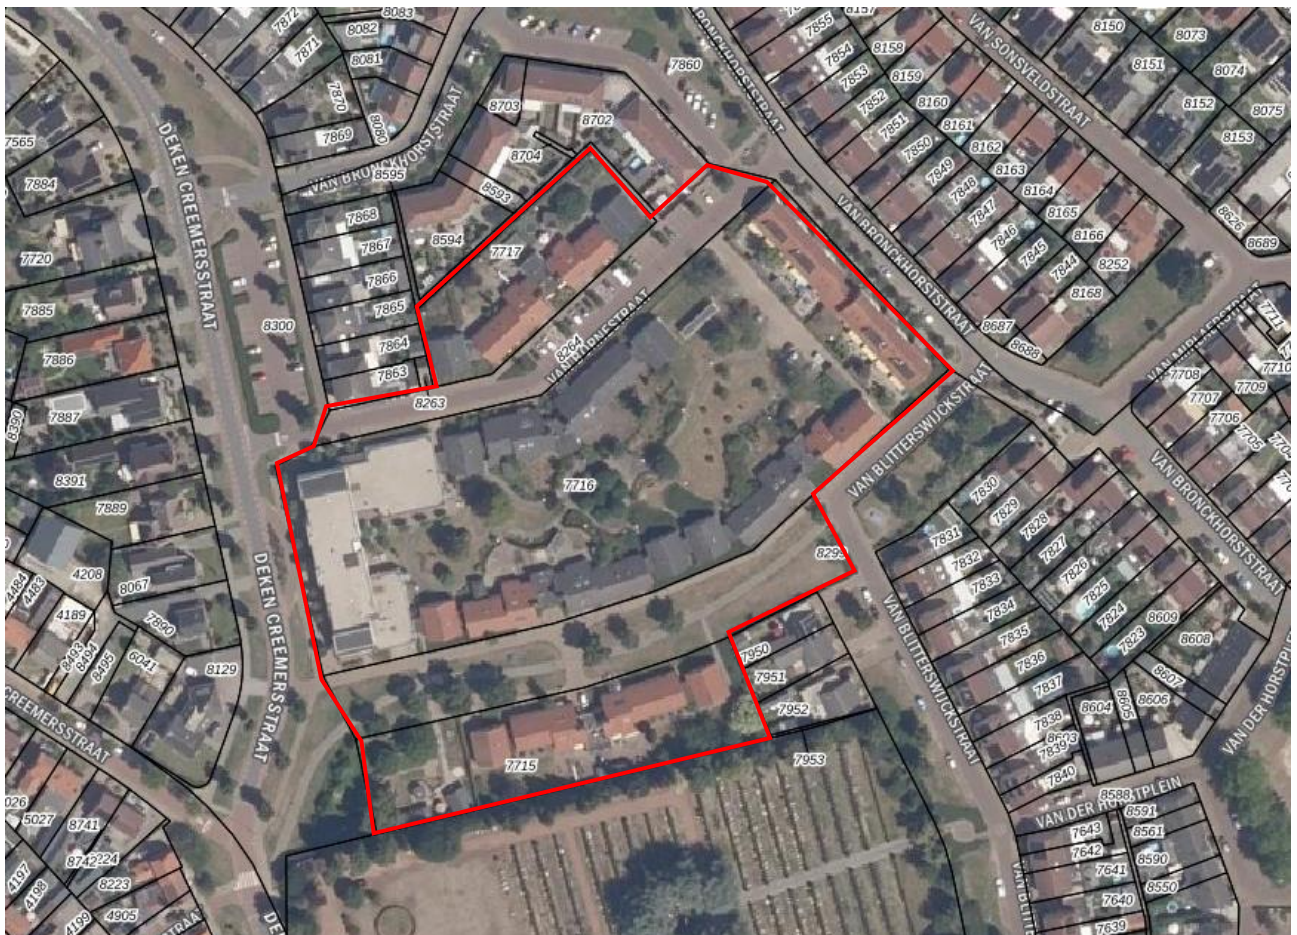
Afbeelding 1: begrenzing onderzoekslocatie (bron luchtfoto: pdokviewer)

Aan de adreslocatie Deken Creemersstraat 56 ligt het hoofdgebouw van het woonzorgcentrum. Ten oosten hiervan zijn geschakeld woonunits gelegen. De paden bestaan uit een asfalt- of klinkerverharding. Naast de paden is veelal gras aanwezig. Aan de achterzijden van de units is veelal een klein tuintje aanwezig, ingericht met bomen en struiken. In de zuidwesthoek van de onderzoekslocatie is een kleine kinderboerderij en speeltuin aanwezig. Achter de woonunits gelegen aan de van Bronckhorststraat zijn een vijftal schuurtjes annex fietsstallingen gelegen, voorzien van een asbestverdacht golfplaten dak zonder dakgoten. De grote binnenplaats van het complex is voorzien van asfaltpaadjes, gras, bomen, klim- en speeltoestellen en een tweetal schuurtjes met een asbestverdacht golfplaten dak.

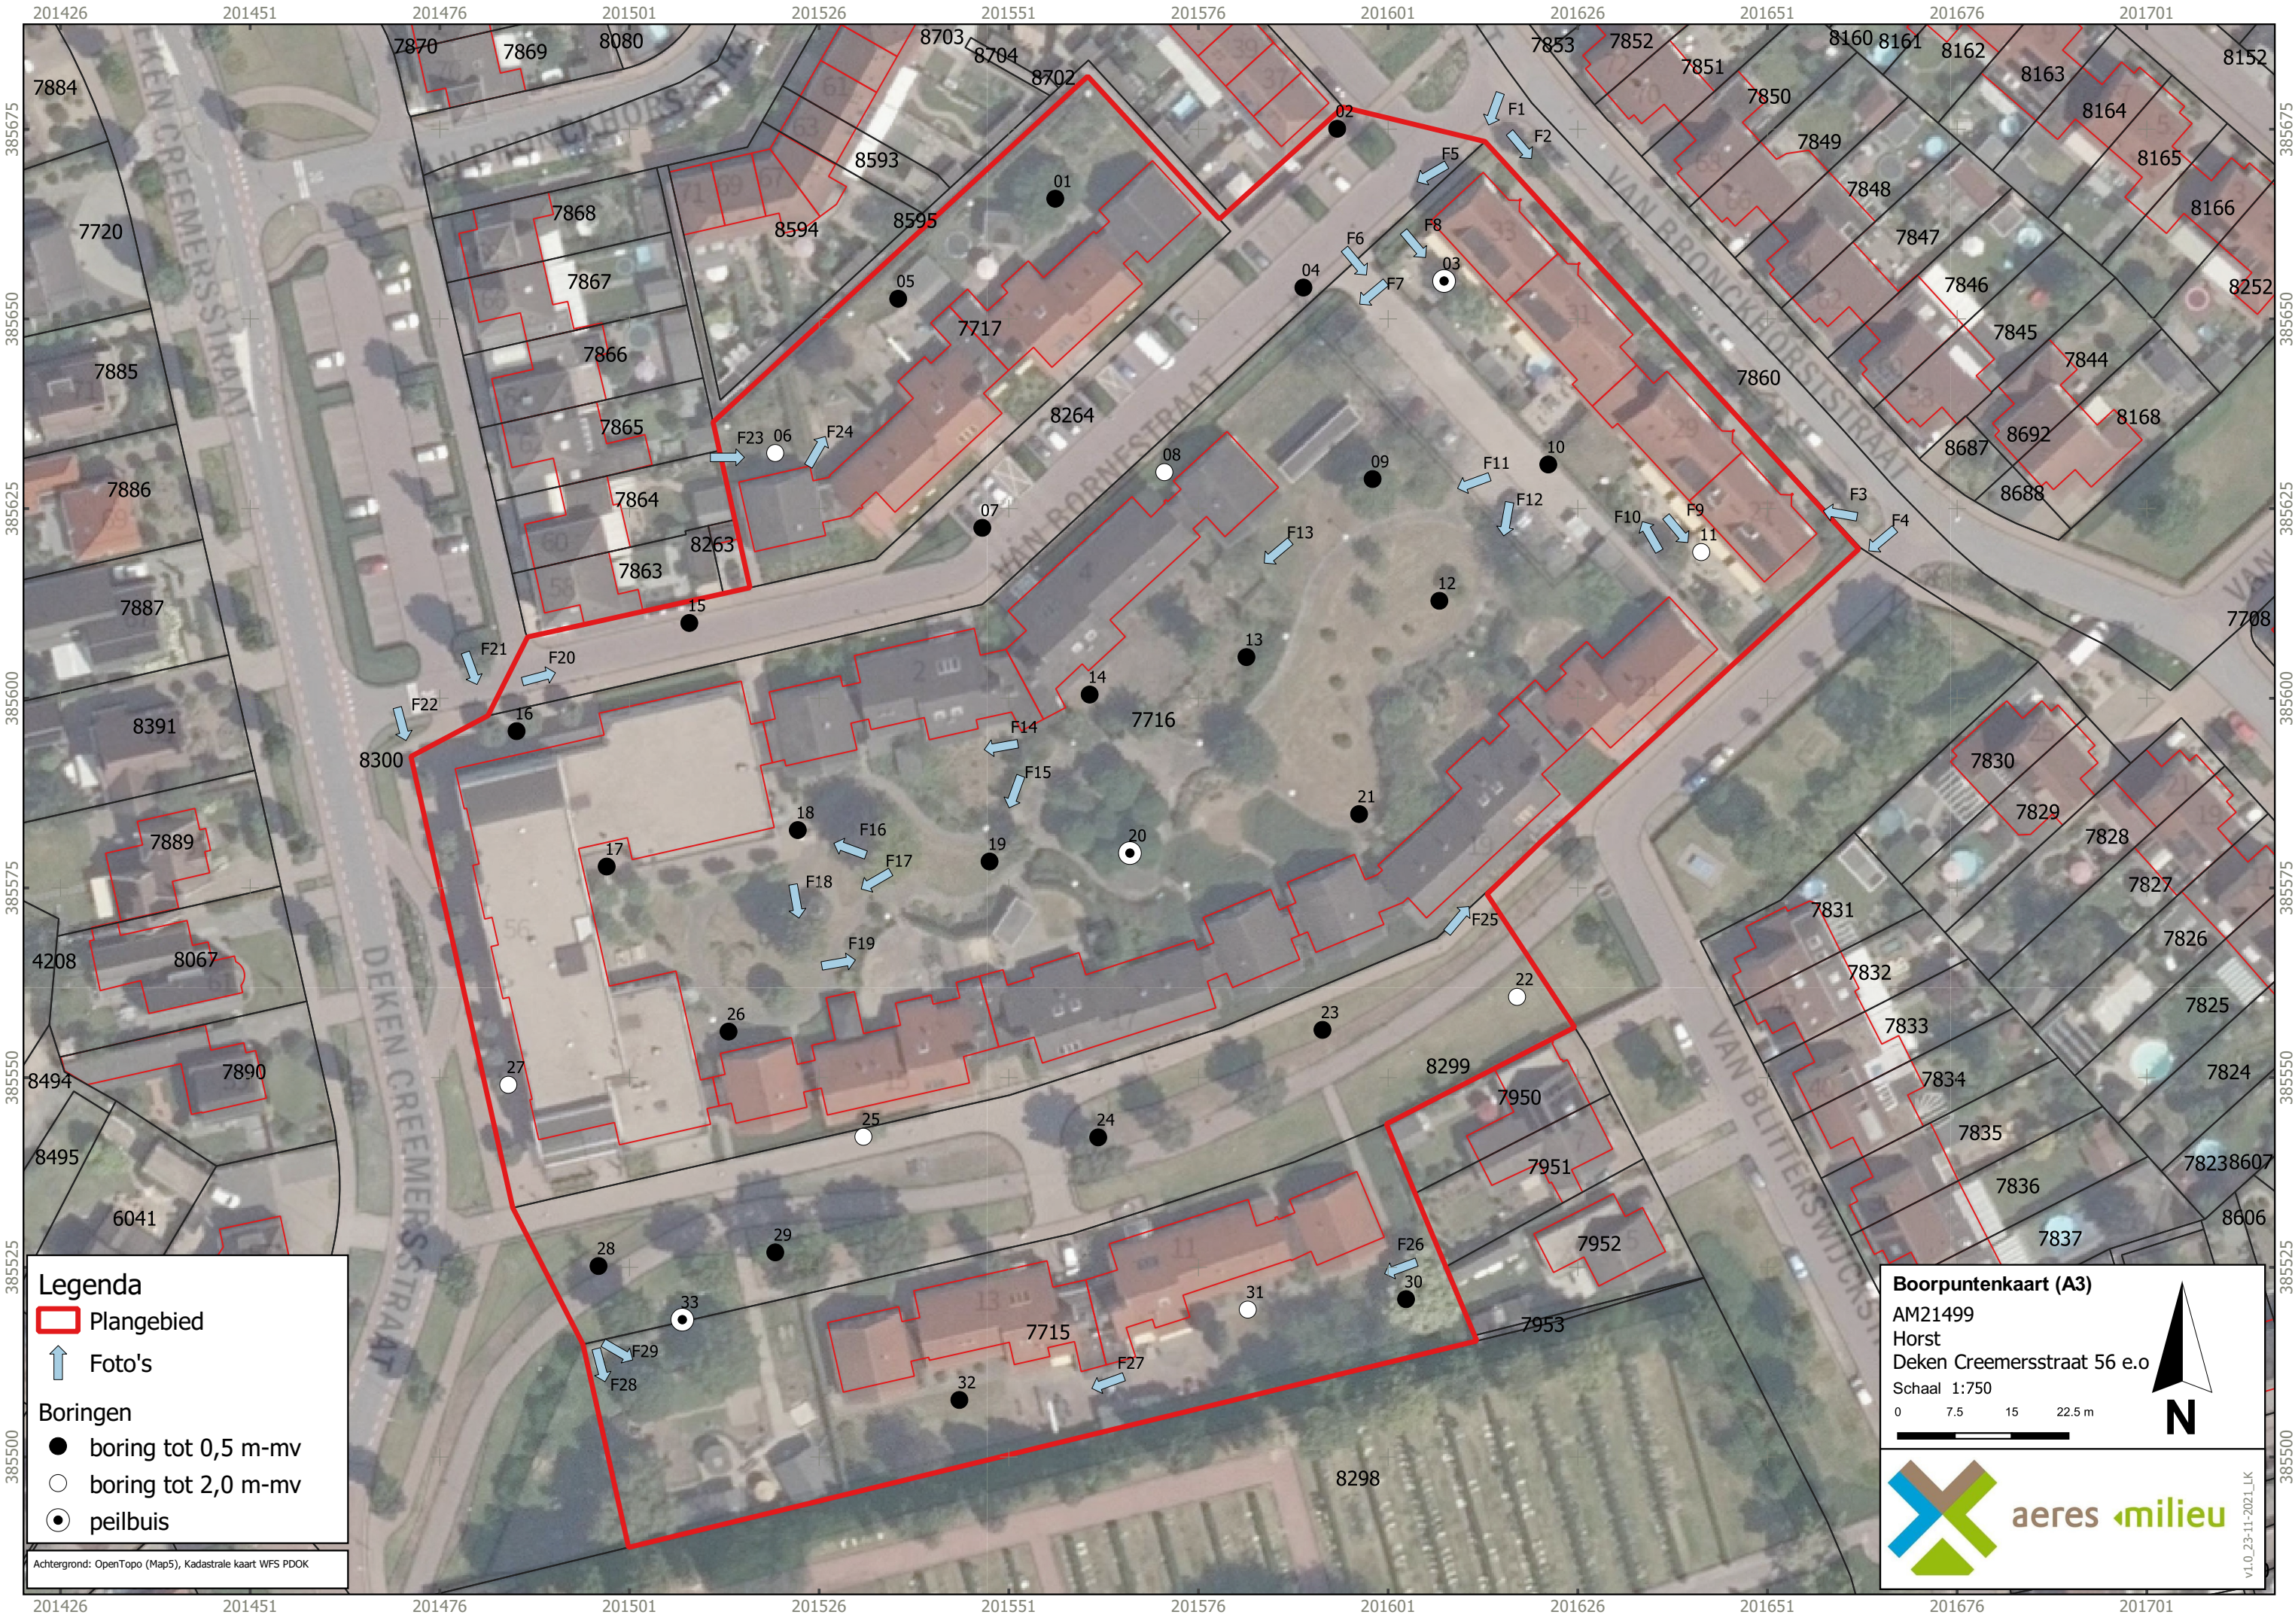
Situatietekening met boorpuntlocaties

De boringen zijn verricht met behulp van de Edelmanboor ( $\varnothing$  7 of 10 cm). Zie voor de boorpuntlocaties bijlage 3.

In de Van Bornestraat is onder het klinkerzand in de boringen 7 en 15 respectievelijk een baksteen en betonlaag aangetroffen.

Indien er ter plaatse van de Van Bornestraat (graaf)werkzaamheden zijn voorzien dient ter plaatse van boring 4 een nader bodemonderzoek uitgevoerd te worden naar de omvang van het sterk verhoogde gehalte aan nikkel.
