## RAPPORT

### Verkendend bodemonderzoek Stationsstraat 80 e.o. te Horst

Aeres Milieu projectnummer AM19174

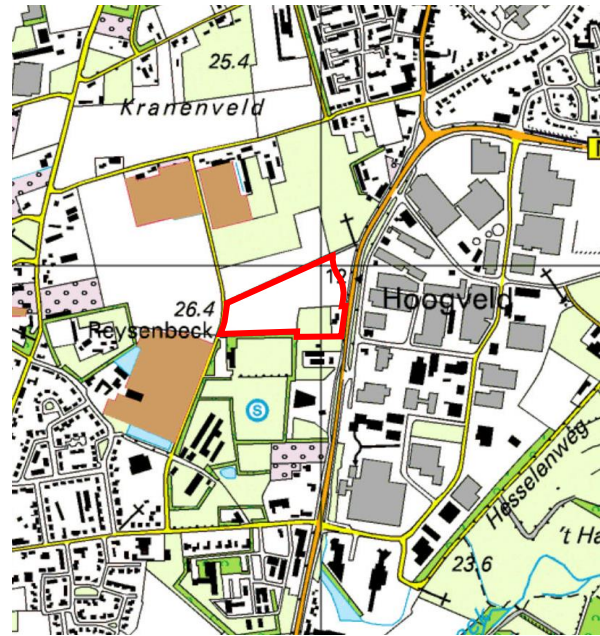
Afbeelding 2a t/m 2f: geraadpleegde historische kaarten (bron kaarten: topotijdreis.nl)

In het kader van het vooronderzoek is historisch kaartmateriaal bestudeerd. Uit kaartmateriaal van de geraadpleegde historische kaarten is af te leiden dat de onderzoekslocatie tot halverwege de jaren zestig in gebruik is geweest als akker of weiland. Op de kaart uit 1970 is een kas waar te nemen in de zuidoosthoek van de planlocatie. Het overig deel van de locatie bestaat nog uit akker/weiland. Op de kaart uit 1980 is het gebruik van de planlocatie ongewijzigd. Op de aangrenzende percelen ten zuiden van de planlocatie is een sportpark aangelegd. De kas in de zuidoosthoek van de planlocatie is voor het eerst op de kaart uit 2005 niet meer waar te nemen.

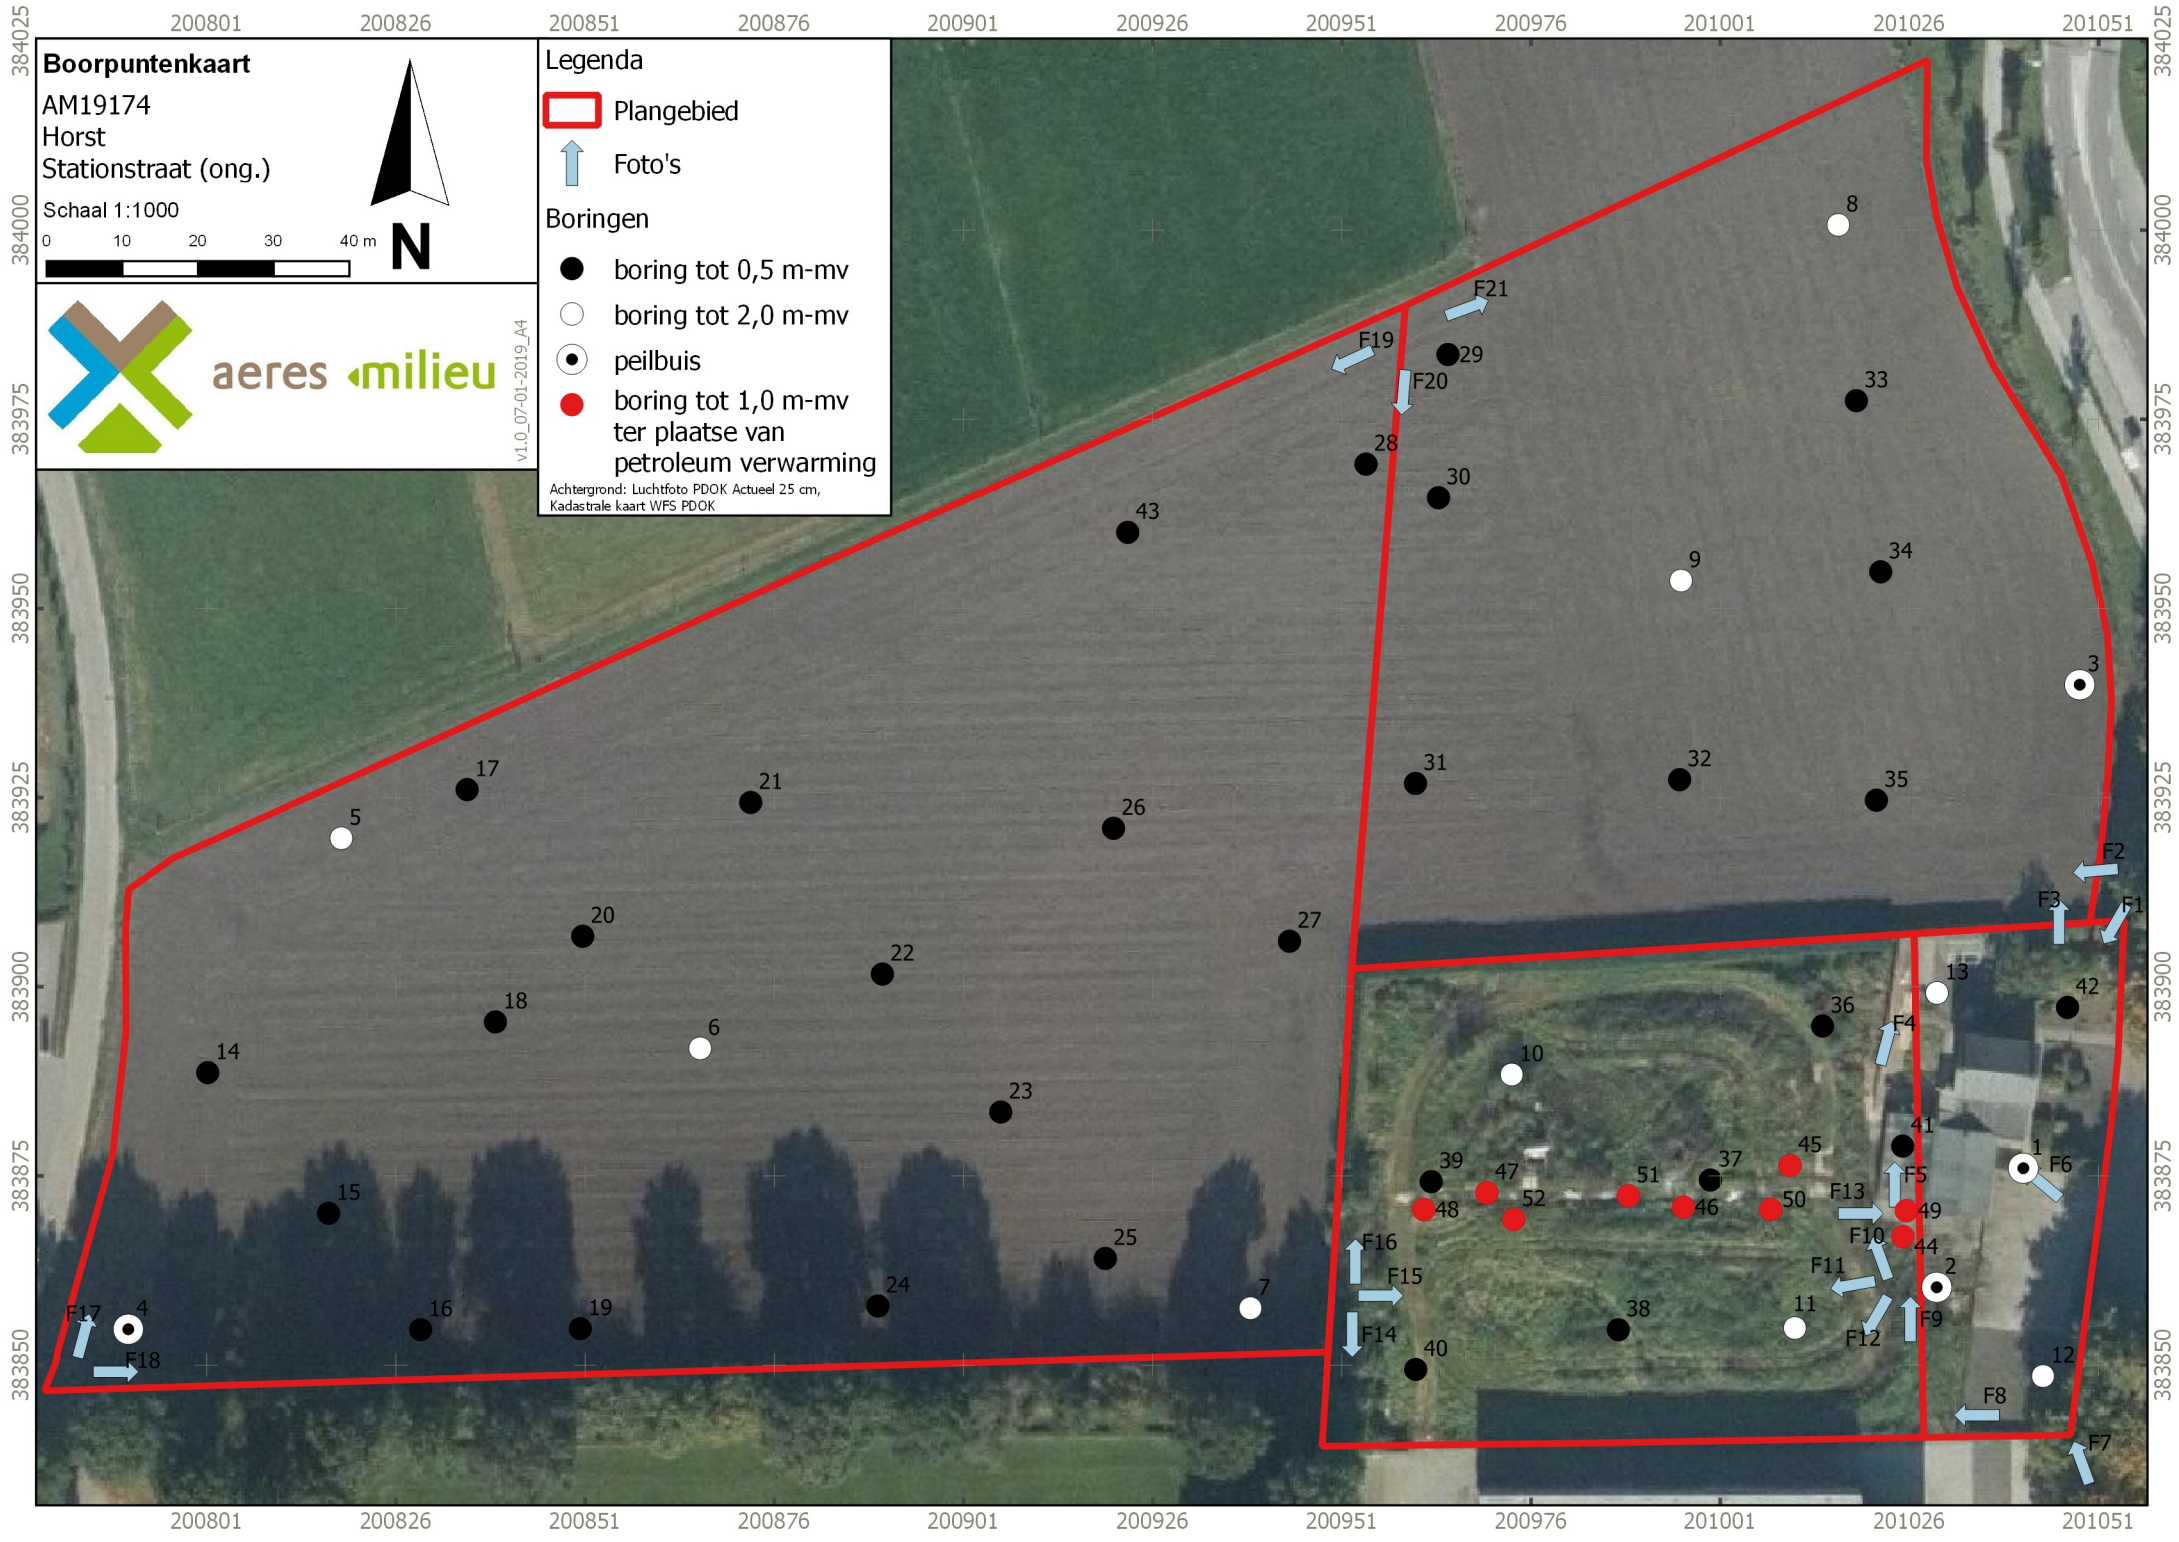
**Boorpuntenkaart**  
AM19174  
Horst  
Stationstraat (ong.)  
Schaal 1:1000

Peilbuis 1 is geplaatst bij de met zand afgevulde huisbrandolietank. Peilbuis 2 is geplaatst bij de voormalige petroleumtanks. De boringen 44 t/m 55 zijn geplaatst bij de voormalige petroleumleiding en kachels in de kas. De situering van de boringen is gebaseerd op de inrichtingstekening behorende bij de Hinderwetvergunning uit 1972. De peilbuizen 3 en 4 zijn in de akker geplaatst.

Een situatietekening met boorpunten is opgenomen in bijlage 4.
