VERKENNEND BODEMONDERZOEK

Veld-Oostenrijk (ong.)

Horst

kenmerk HMB B.V.: 22315302A

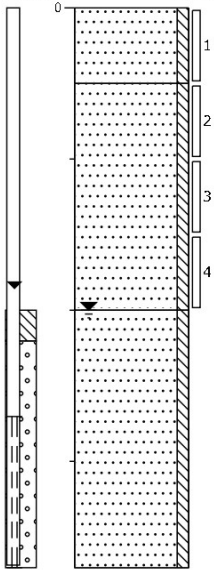
Boring: 01

0	gras
1	Zand, matig fijn, zwak siltig, neutraalbruin, Edelmanboor
50	Zand, matig fijn, zwak siltig, neutraalgeel, Edelmanboor
200	Zand, matig fijn, zwak siltig, neutraalgeel, Zuigerboorhandmatig
370

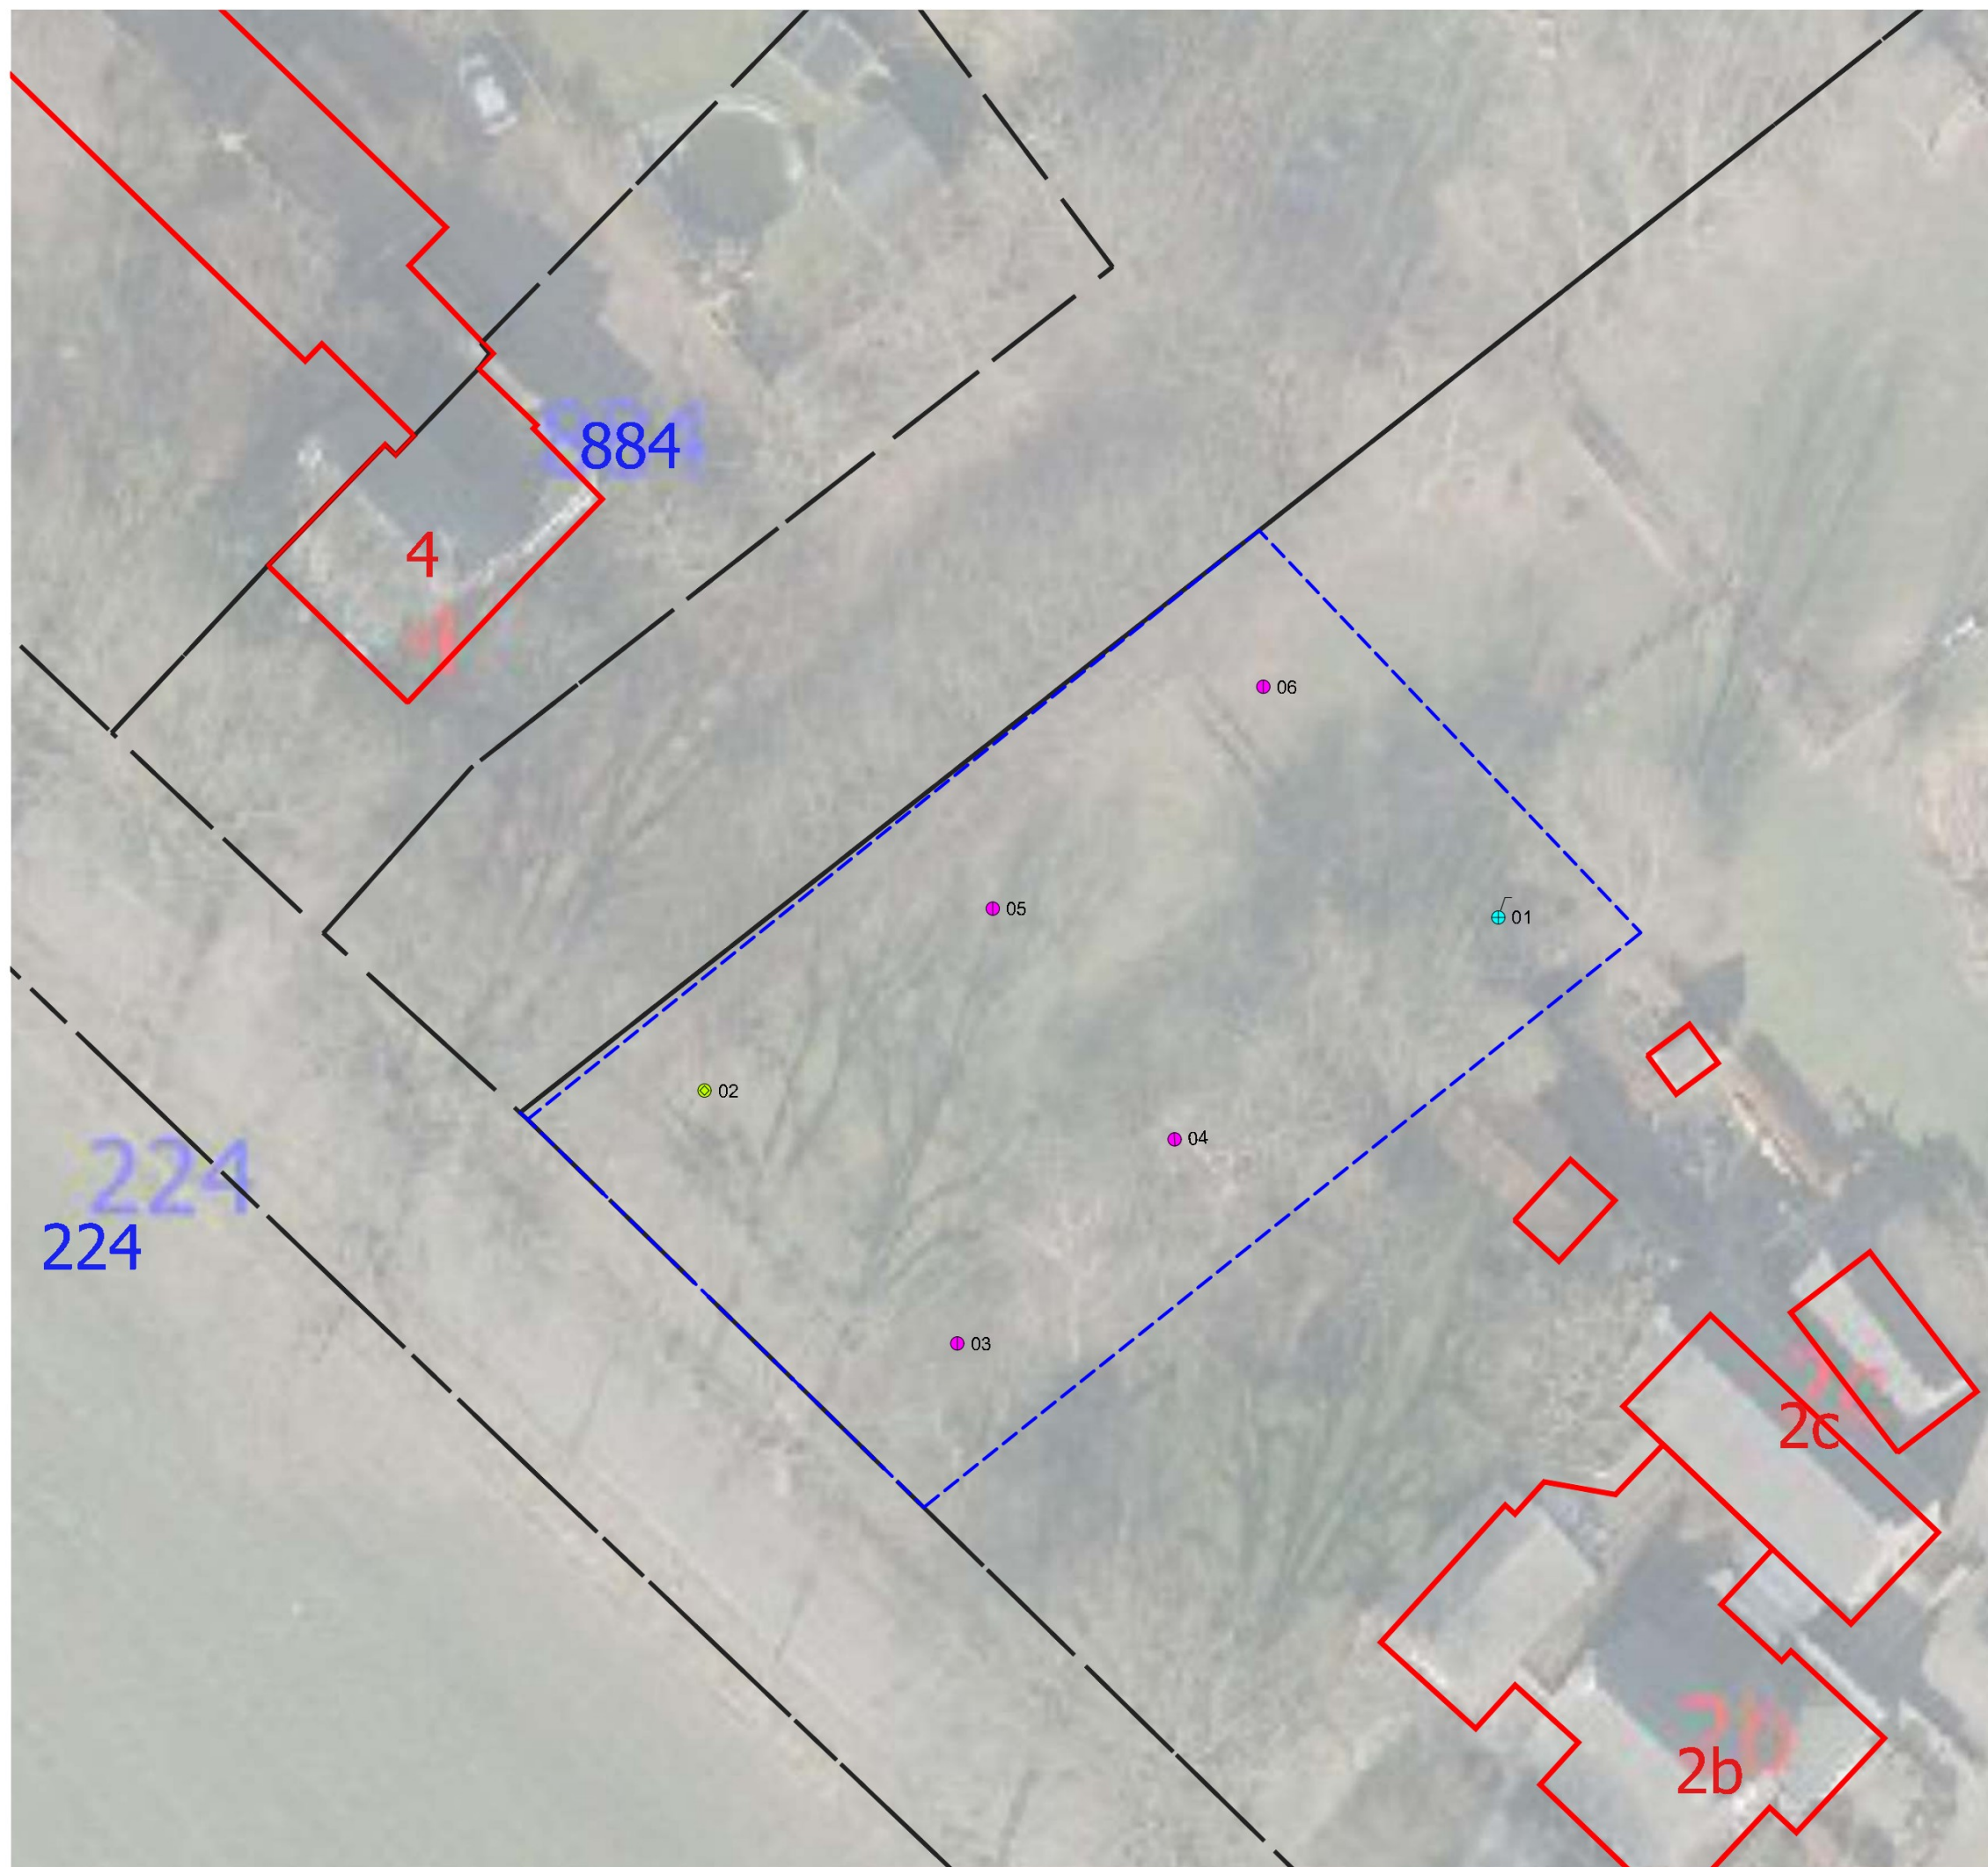
Uittreksel kadastrale kaart en situatietekening

De situering van de boorpunten is aangegeven op de tekening (bijlage 5). Een uitgebreide omschrijving van de onderzoeksmethodiek is opgenomen in bijlage 6.

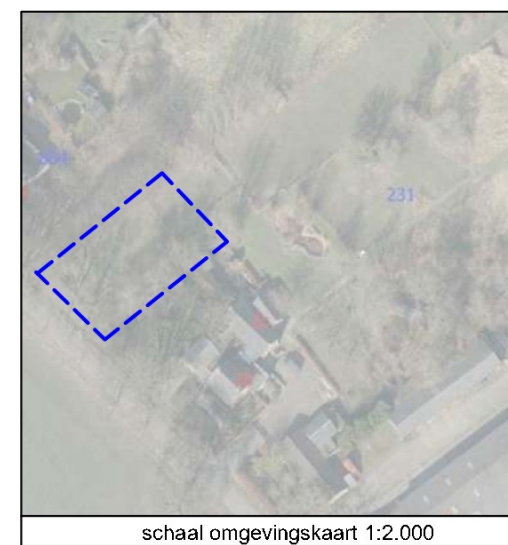
Projectnaam: Veld oostenrijk (ong.) , Horst			
Type: Verkennd bodemonderzoek			
Omschrijving: Situatietekening			
Projectnr: 22315101A		Bestandsnaam: TEK01_22315101A	
Formaat: A3	Getekend: [initials]	Datum: 04-01-2023	Tekeningnr.: 1
Versie: Definitief			
Schaal: 1:300			
HMB B.V. Bezoekadres: Voltaweg 8 5993 SE Maasbree Telefoon: 077 - 485 28 08 E-mail: info@hmbgroep.nl Internet: www.hmbgroep.nl
