## VERKENNEND BODEMONDERZOEK

**Venloseweg 57**

**Horst**

kenmerk HMB B.V.: 23293102A

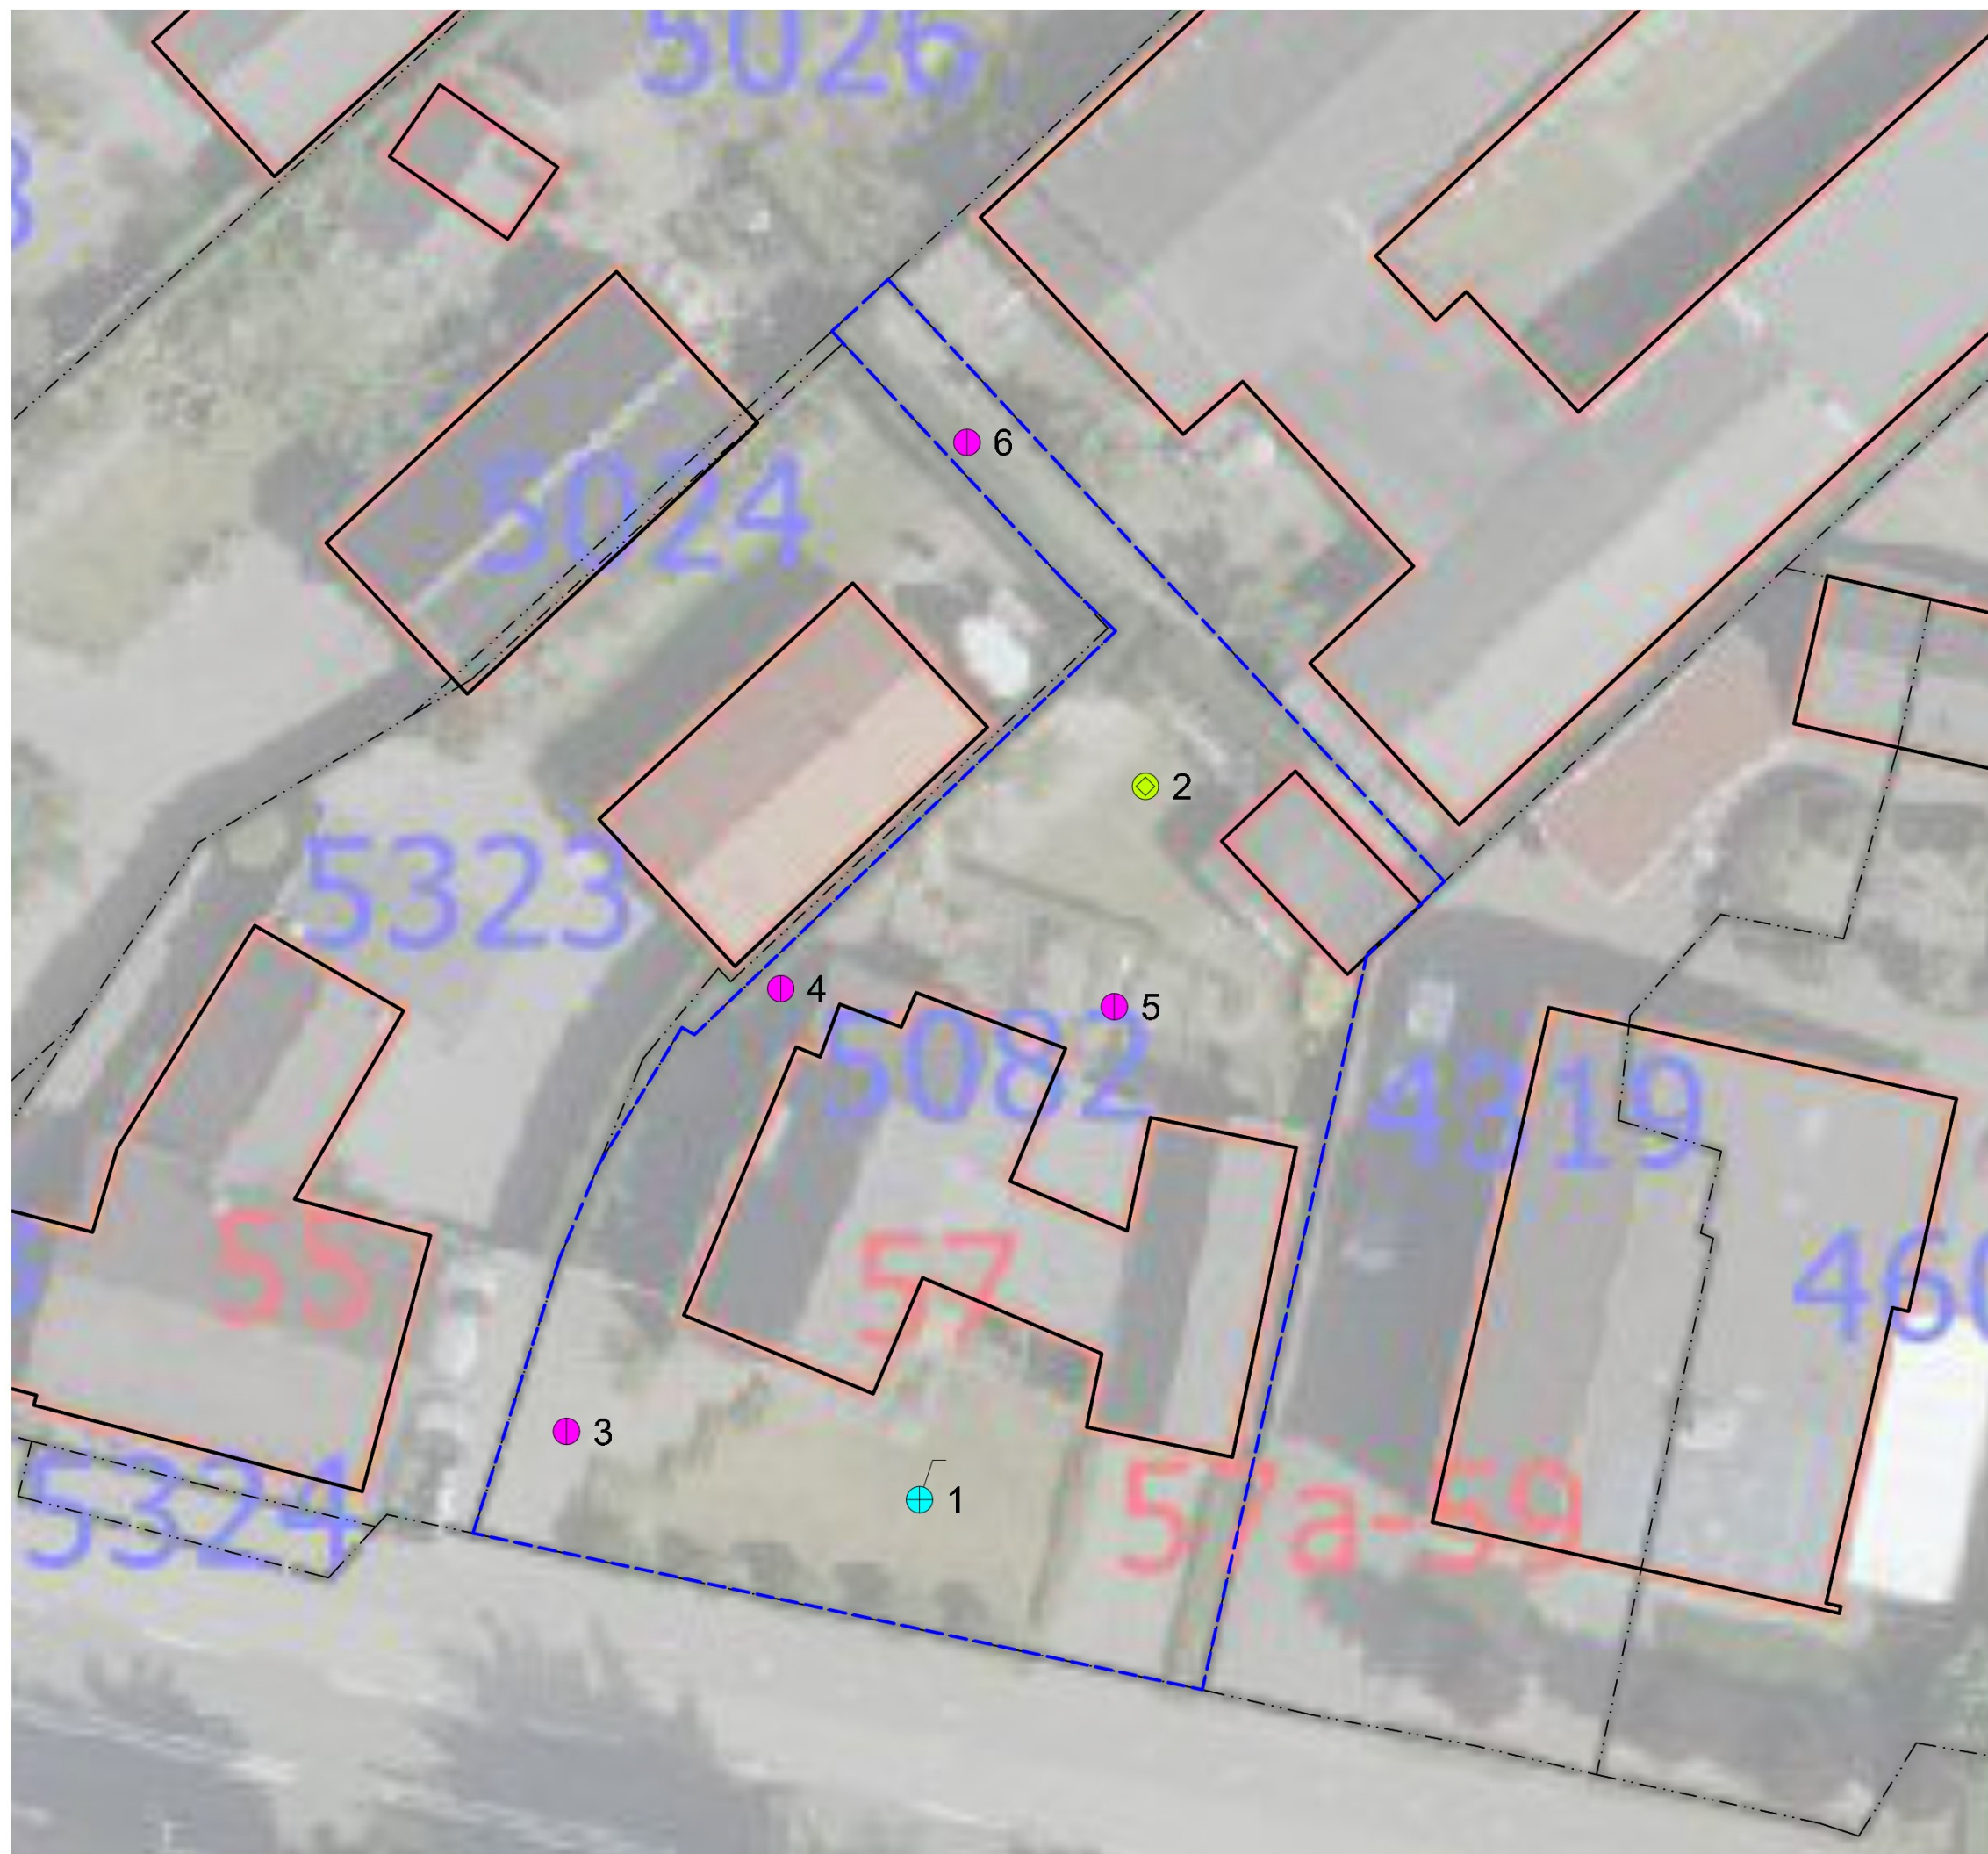
Tekening

De situering van de boorpunten is aangegeven op de tekening (bijlage 5). Een uitgebreide omschrijving van de onderzoeksmethodiek is opgenomen in bijlage 4.
