MILIEUHYGIËNISCH VOORONDERZOEK
BODEM

VENLOSEWEG 70A, 70B EN 72A

TE HORST

Rapportage milieuhygiënisch vooronderzoek bodem

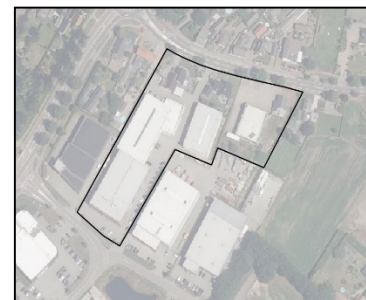
Figuur 6. Huidige situatie

Momenteel bestaat de onderzoekslocatie uit 3 bedrijfswoningen met diverse bedrijfspanden behorende bij de Venloseweg 70a t/m 70g, 72, 72a en Expeditiestraat 3f. De Venloseweg 70d is momenteel in gebruik opleidingsbedrijf voor installatietechniek, opslag van spullen, opslag van historische auto's en een kantoorpand. De Venloseweg 70-70g is in gebruik als interieurbouwbedrijf en een kantenmaak bedrijf. Venloseweg 72a is in gebruik als beletteringsbedrijf voor auto's. Alle bedrijfsgebouwen zijn voorzien van een vloestofdichte vloer.

De onderzoekslocatie is gedeeltelijk in gebruik als parkeerplaats. De parkeerplaats is voorzien van een klinker- en tegelverharding ($\pm 4.000 \text{ m}^2$). Het terrein rondom de bedrijfswoningen zijn in gebruik als siertuin. Ten zuiden van het bedrijfspand behorende bij Venloseweg 72a is een klein gedeelte van de boomgaard nog aanwezig. Het gedeelte ten zuiden van de bedrijfsloods behorende bij 70c-70g is verhard met stelconplaten. Op de locatie zijn 3 sloten voor hemelwateropvang aanwezig en er is een ondergrondse septic tank aanwezig.

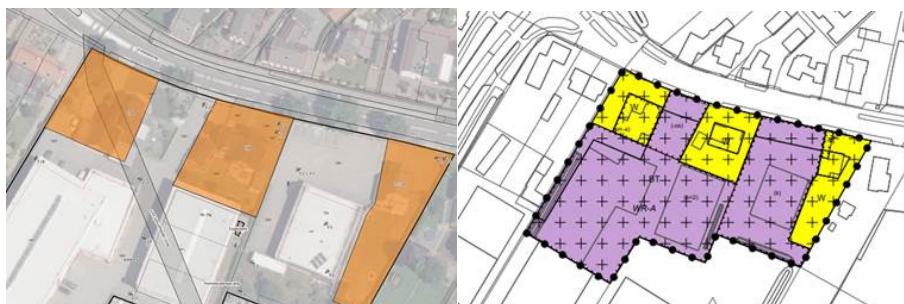
Figuur 7. contouren woningen

De initiatiefnemer is voornemens de bedrijfswoningen op de locatie om te laten zetten van 'bedrijfs-woning' naar 'burgerwoning'. Het gebruik en de indeling van de woningen zullen niet veranderen ten opzichte van de huidige situatie. In figuur 7 zijn de contouren van de woningen weergegeven.

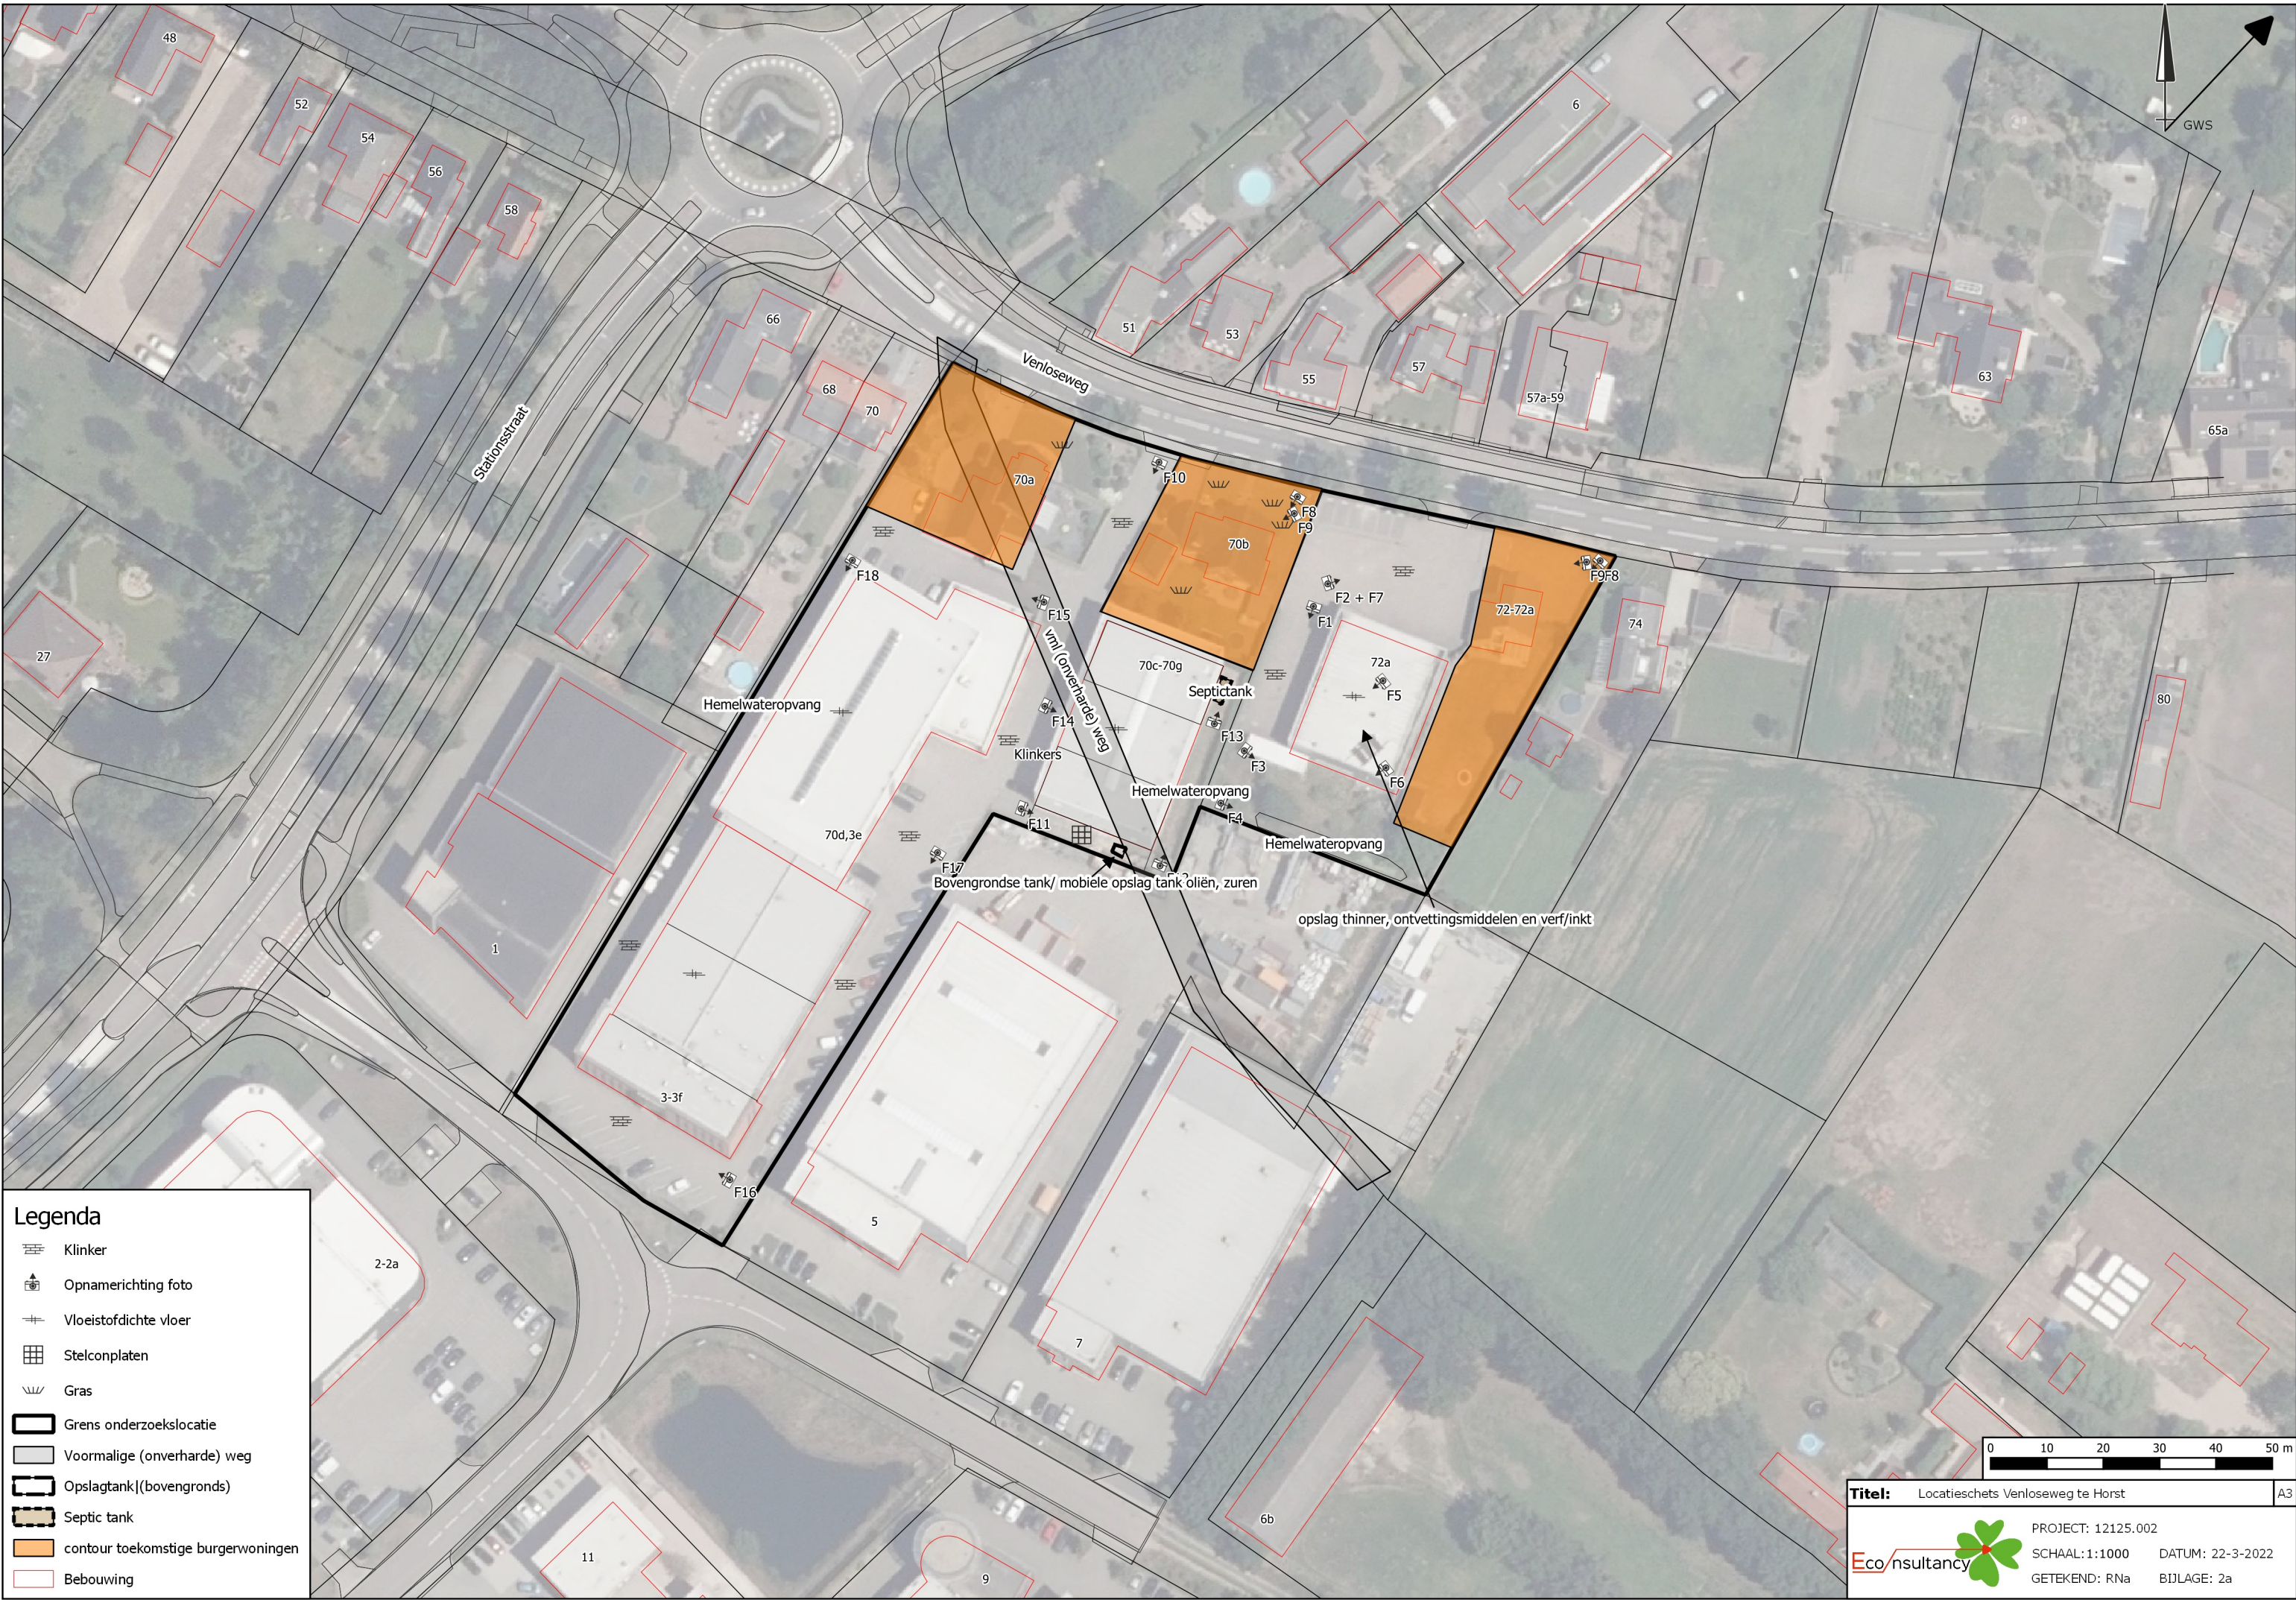
Titel: Locatieschets Venloseweg te Horst A3

In bijlage 2a is de huidige situatie op een locatieschets weergegeven. Bijlage 2b bevat enkele foto's van de onderzoekslocatie.

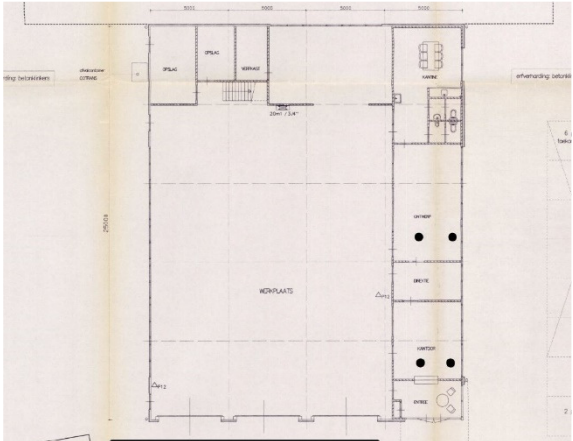
Naam aanvrager	Datum vergunning/nummer/locatie	Omschrijving vergunning
Van Osch Reklame	Datum: 28 maart 2000/ Nummer: 1999-82/ Locatie: Venloseweg 72a	<p>Voor het oprichten en in werking hebben van een bedrijf voor de vervaardiging van reclameborden en het beletteren van vracht- en bedrijfswagens. Gevaarlijke stoffen bestaan uit t.l.-lampen, afval thinner, lege verf- en inktblikken en vuile poetsdoeken. Het afval wordt in een container opgeslagen.</p> <p>Op de locatie wordt ± 290 liter aan brandbare vloeistoffen opgeslagen (thinner bovengrondse tank 100 liter, ontvettingsmiddelen bovengrondse tank 20 liter en verf en inkt in een verkast).</p> <p>Via een bezinksloot wordt het hemelwater afkomstig van daken opgevangen.</p>

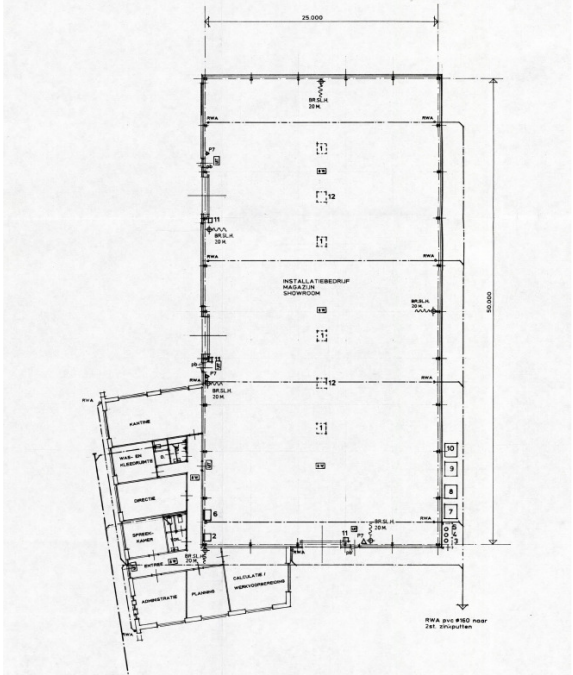
Beheersmaatschappij M. van Tilburg	Datum: 28 maart 2000/ Nummer: 1999-83/ Locatie: Venloseweg 70a	<p>Vergunning aangevraagd in het kader van opslag en voorbereiding installatieonderdelen (toonzaal en kantoorruimte).</p> <p>Via een bezinksloot wordt het hemelwater afkomstig van daken opgevangen.</p>
