VERKENNEND BODEMONDERZOEK

VENLOSEWEG (ONG.)

TE HORST

# Rapportage verkennend bodemonderzoek

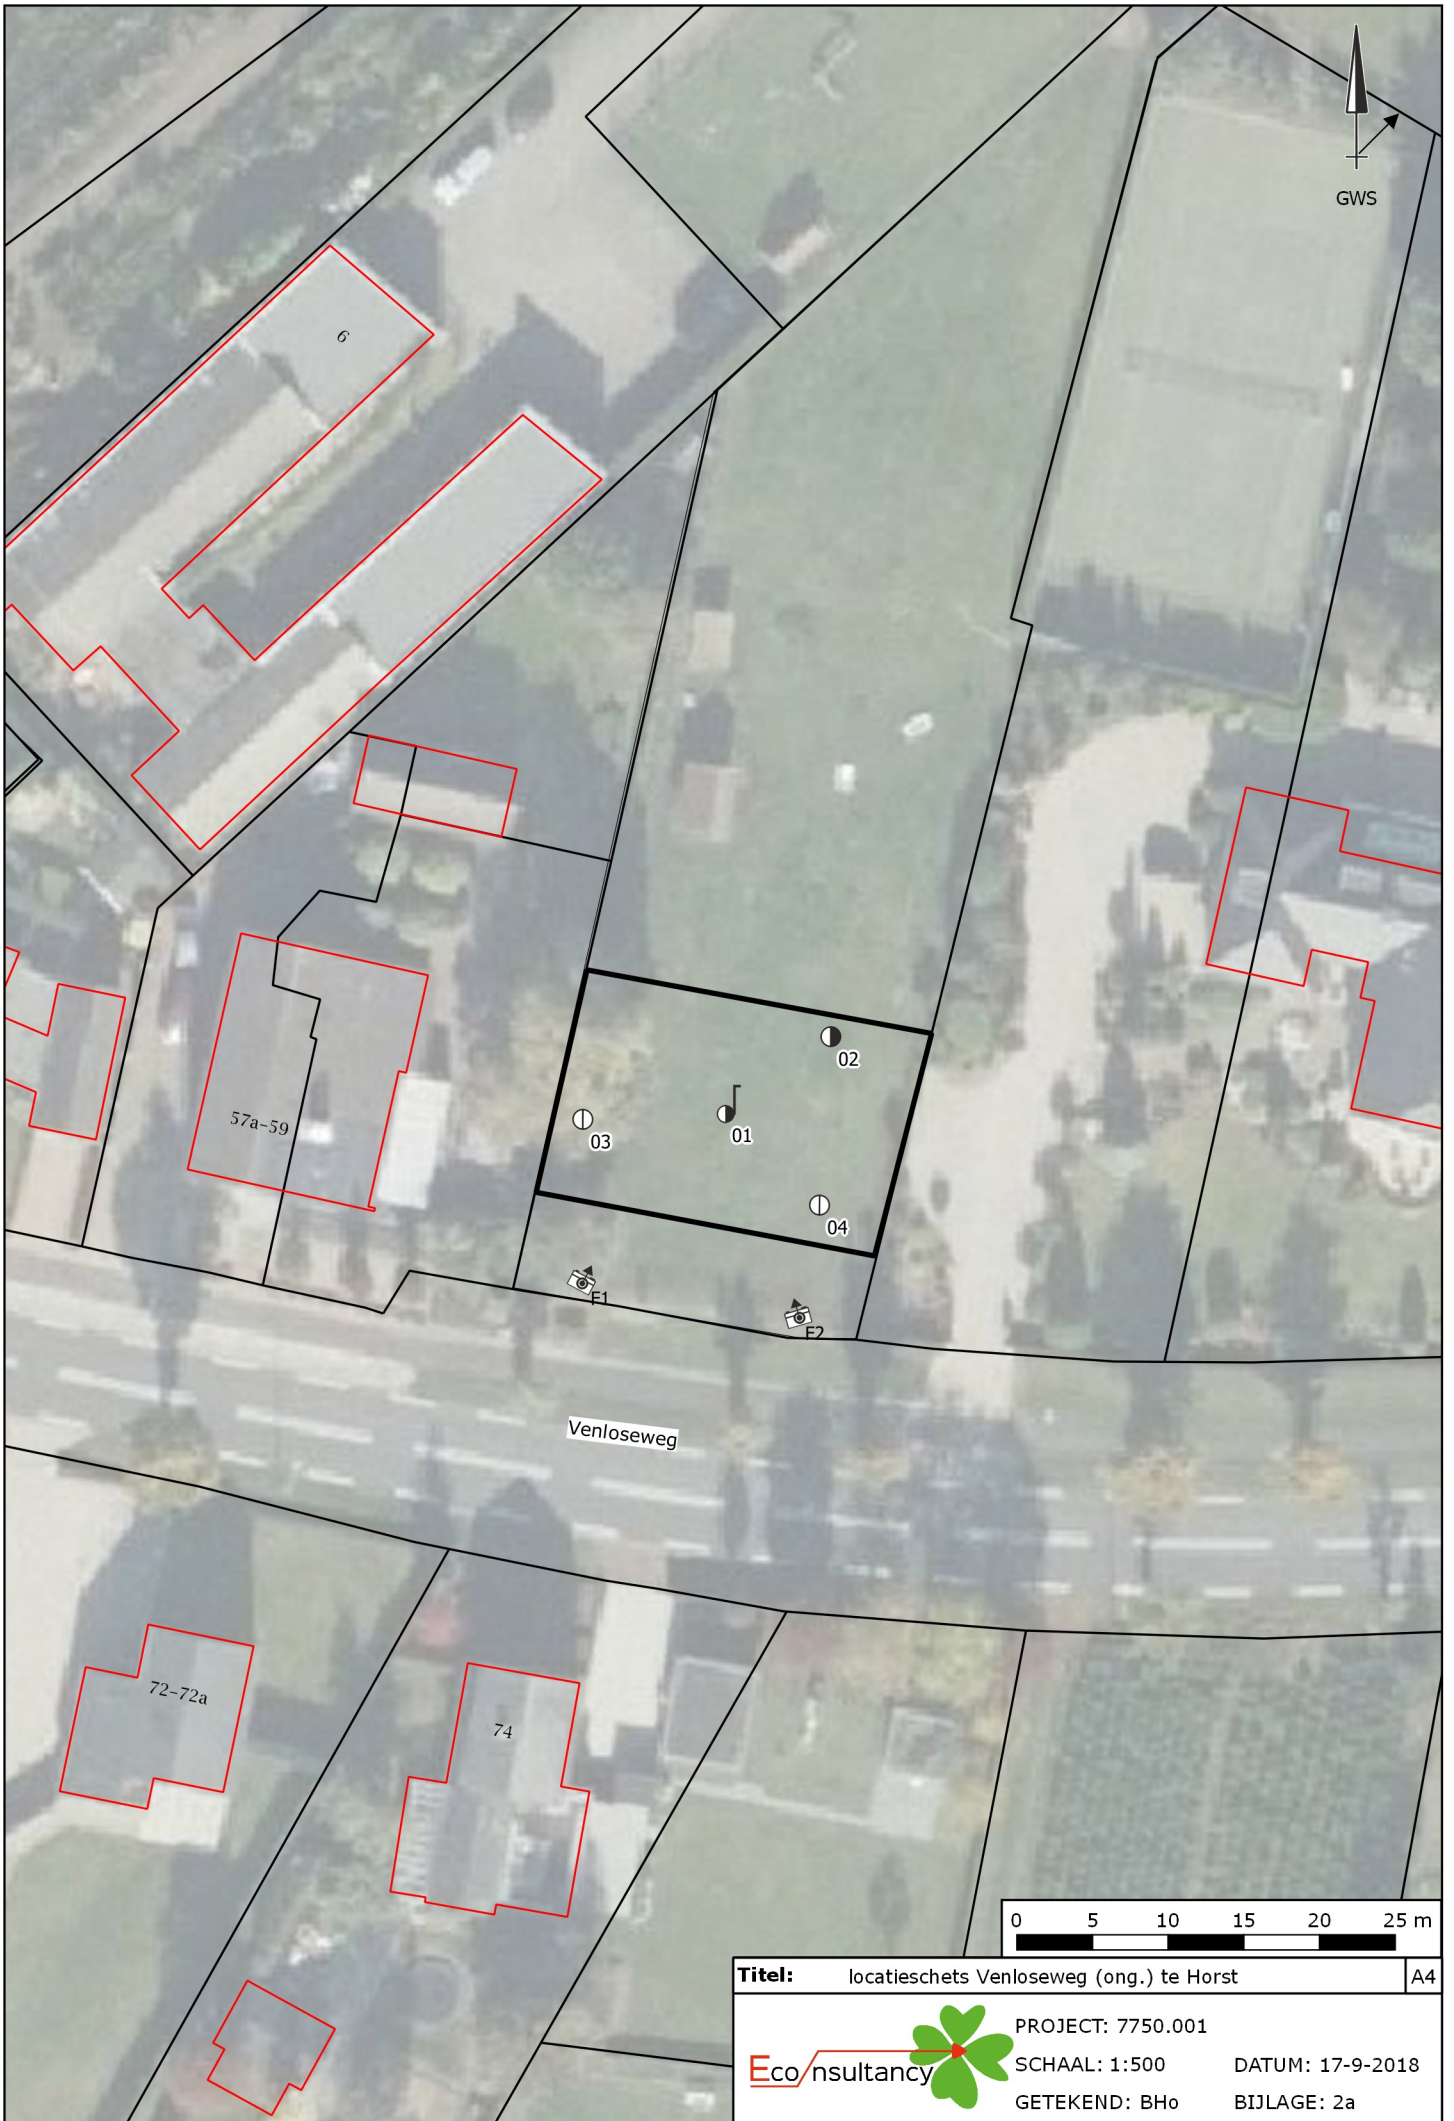
Venloseweg

In bijlage 2a is de huidige situatie op een locatieschets weergegeven. Bijlage 2b bevat enkele foto's van de onderzoekslocatie.

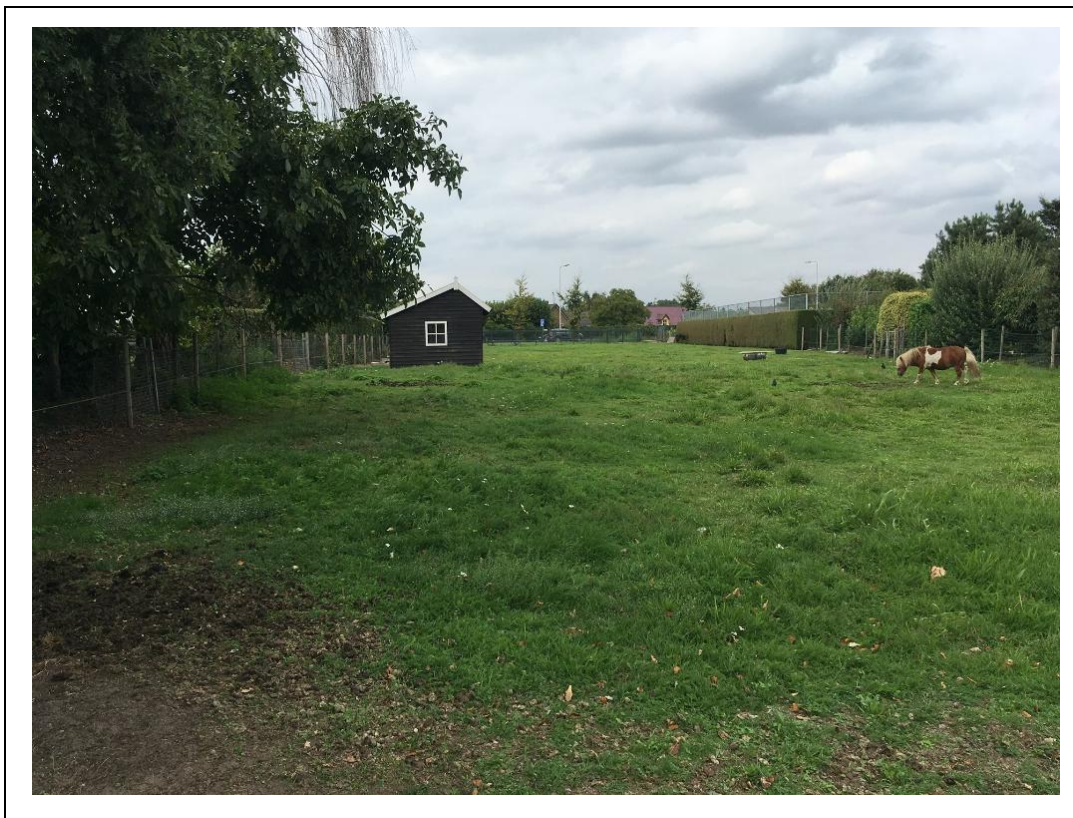
Foto 1.

De onderzoekslocatie is momenteel in gebruik als weiland en geheel onbebouwd en onverhard. Voor zover bekend is de onderzoekslocatie nimmer bebouwd. Verder blijkt uit de geraadpleegde bronnen geen aanwezigheid van ophogingen, dempingen of stortingen.

De tijdens de terreininspectie aangetroffen situatie komt overeen met de locatiegegevens, zoals deze zijn opgenomen in paragraaf 2.3. Op de onderzoekslocatie zijn geen mogelijke bronnen voor een grond- en/of grondwaterverontreiniging aangetroffen.

Op het maaiveld zijn geen asbestverdachte materialen waargenomen.

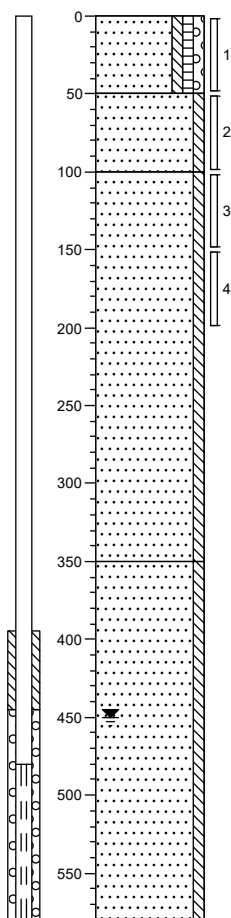
**Boring: 01**

0 weiland  
 Zand, matig grof, zwak siltig, zwak humeus, zwak grindig, neutraal beigebruin, Edelmanboor

50  
 Zand, matig grof, zwak siltig, neutraal geelbeige, Edelmanboor
