VERKENNEND BODEMONDERZOEK

Venrayseweg 89
Horst

kenmerk HMB B.V.: 20300701A

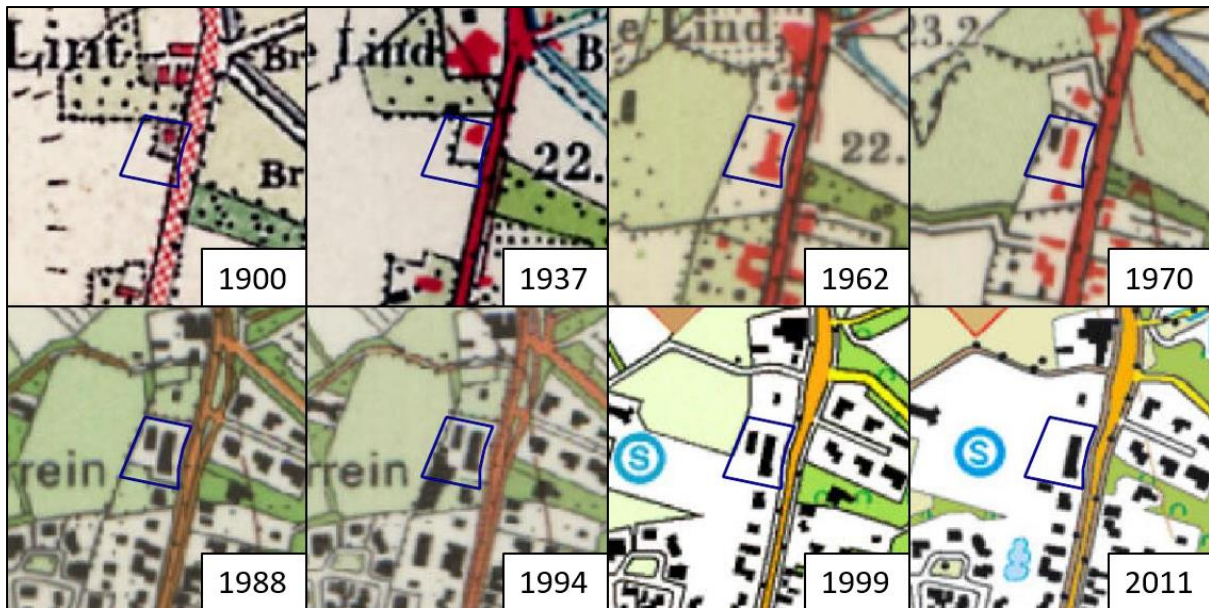
Afbeelding 1. Uitsneden historisch kaartmateriaal

Uit historisch kaartmateriaal uit de periode 1900 tot 1962 blijkt dat er op de onderzoekslocatie altijd al bebouwing is geweest. Vanaf circa 1970 is er op het perceel een bijgebouw bijgekomen. Deze is tot circa 1999 op de onderzoekslocatie aanwezig geweest, daarna werd deze gesloopt. Sindsdien is de onderzoekslocatie niet wezenlijk meer veranderd. In de onderstaande figuur (afbeelding 1) zijn uitsneden van historisch kaartmateriaal van de onderzoekslocatie weergegeven.

De onderzoekslocatie is bebouwd met de voormalige landbouwschool. Gedeeltelijk is de locatie in gebruik als parkeerplaats. De achterzijde van de voormalige landbouwschool is deels braakliggend en onverhard. De directe omgeving van de school is voorzien van een klinkerverharding en asfaltverharding.

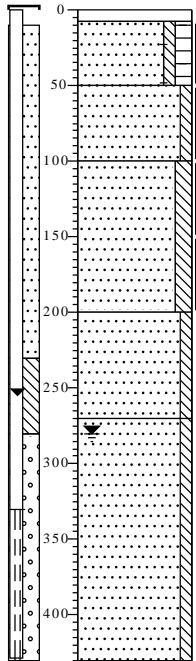
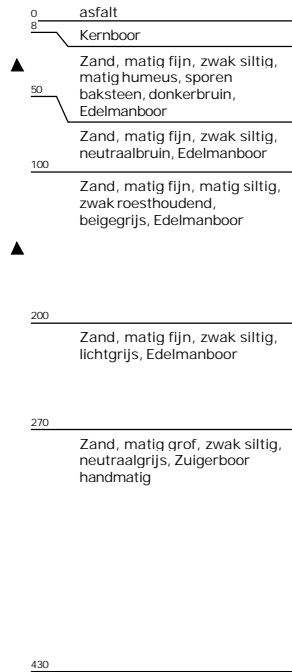
Boring: 01

In bijlage 2 is van elke boring een boorprofiel opgenomen. De globale bodemopbouw van de locatie is in tabel 6 omschreven.

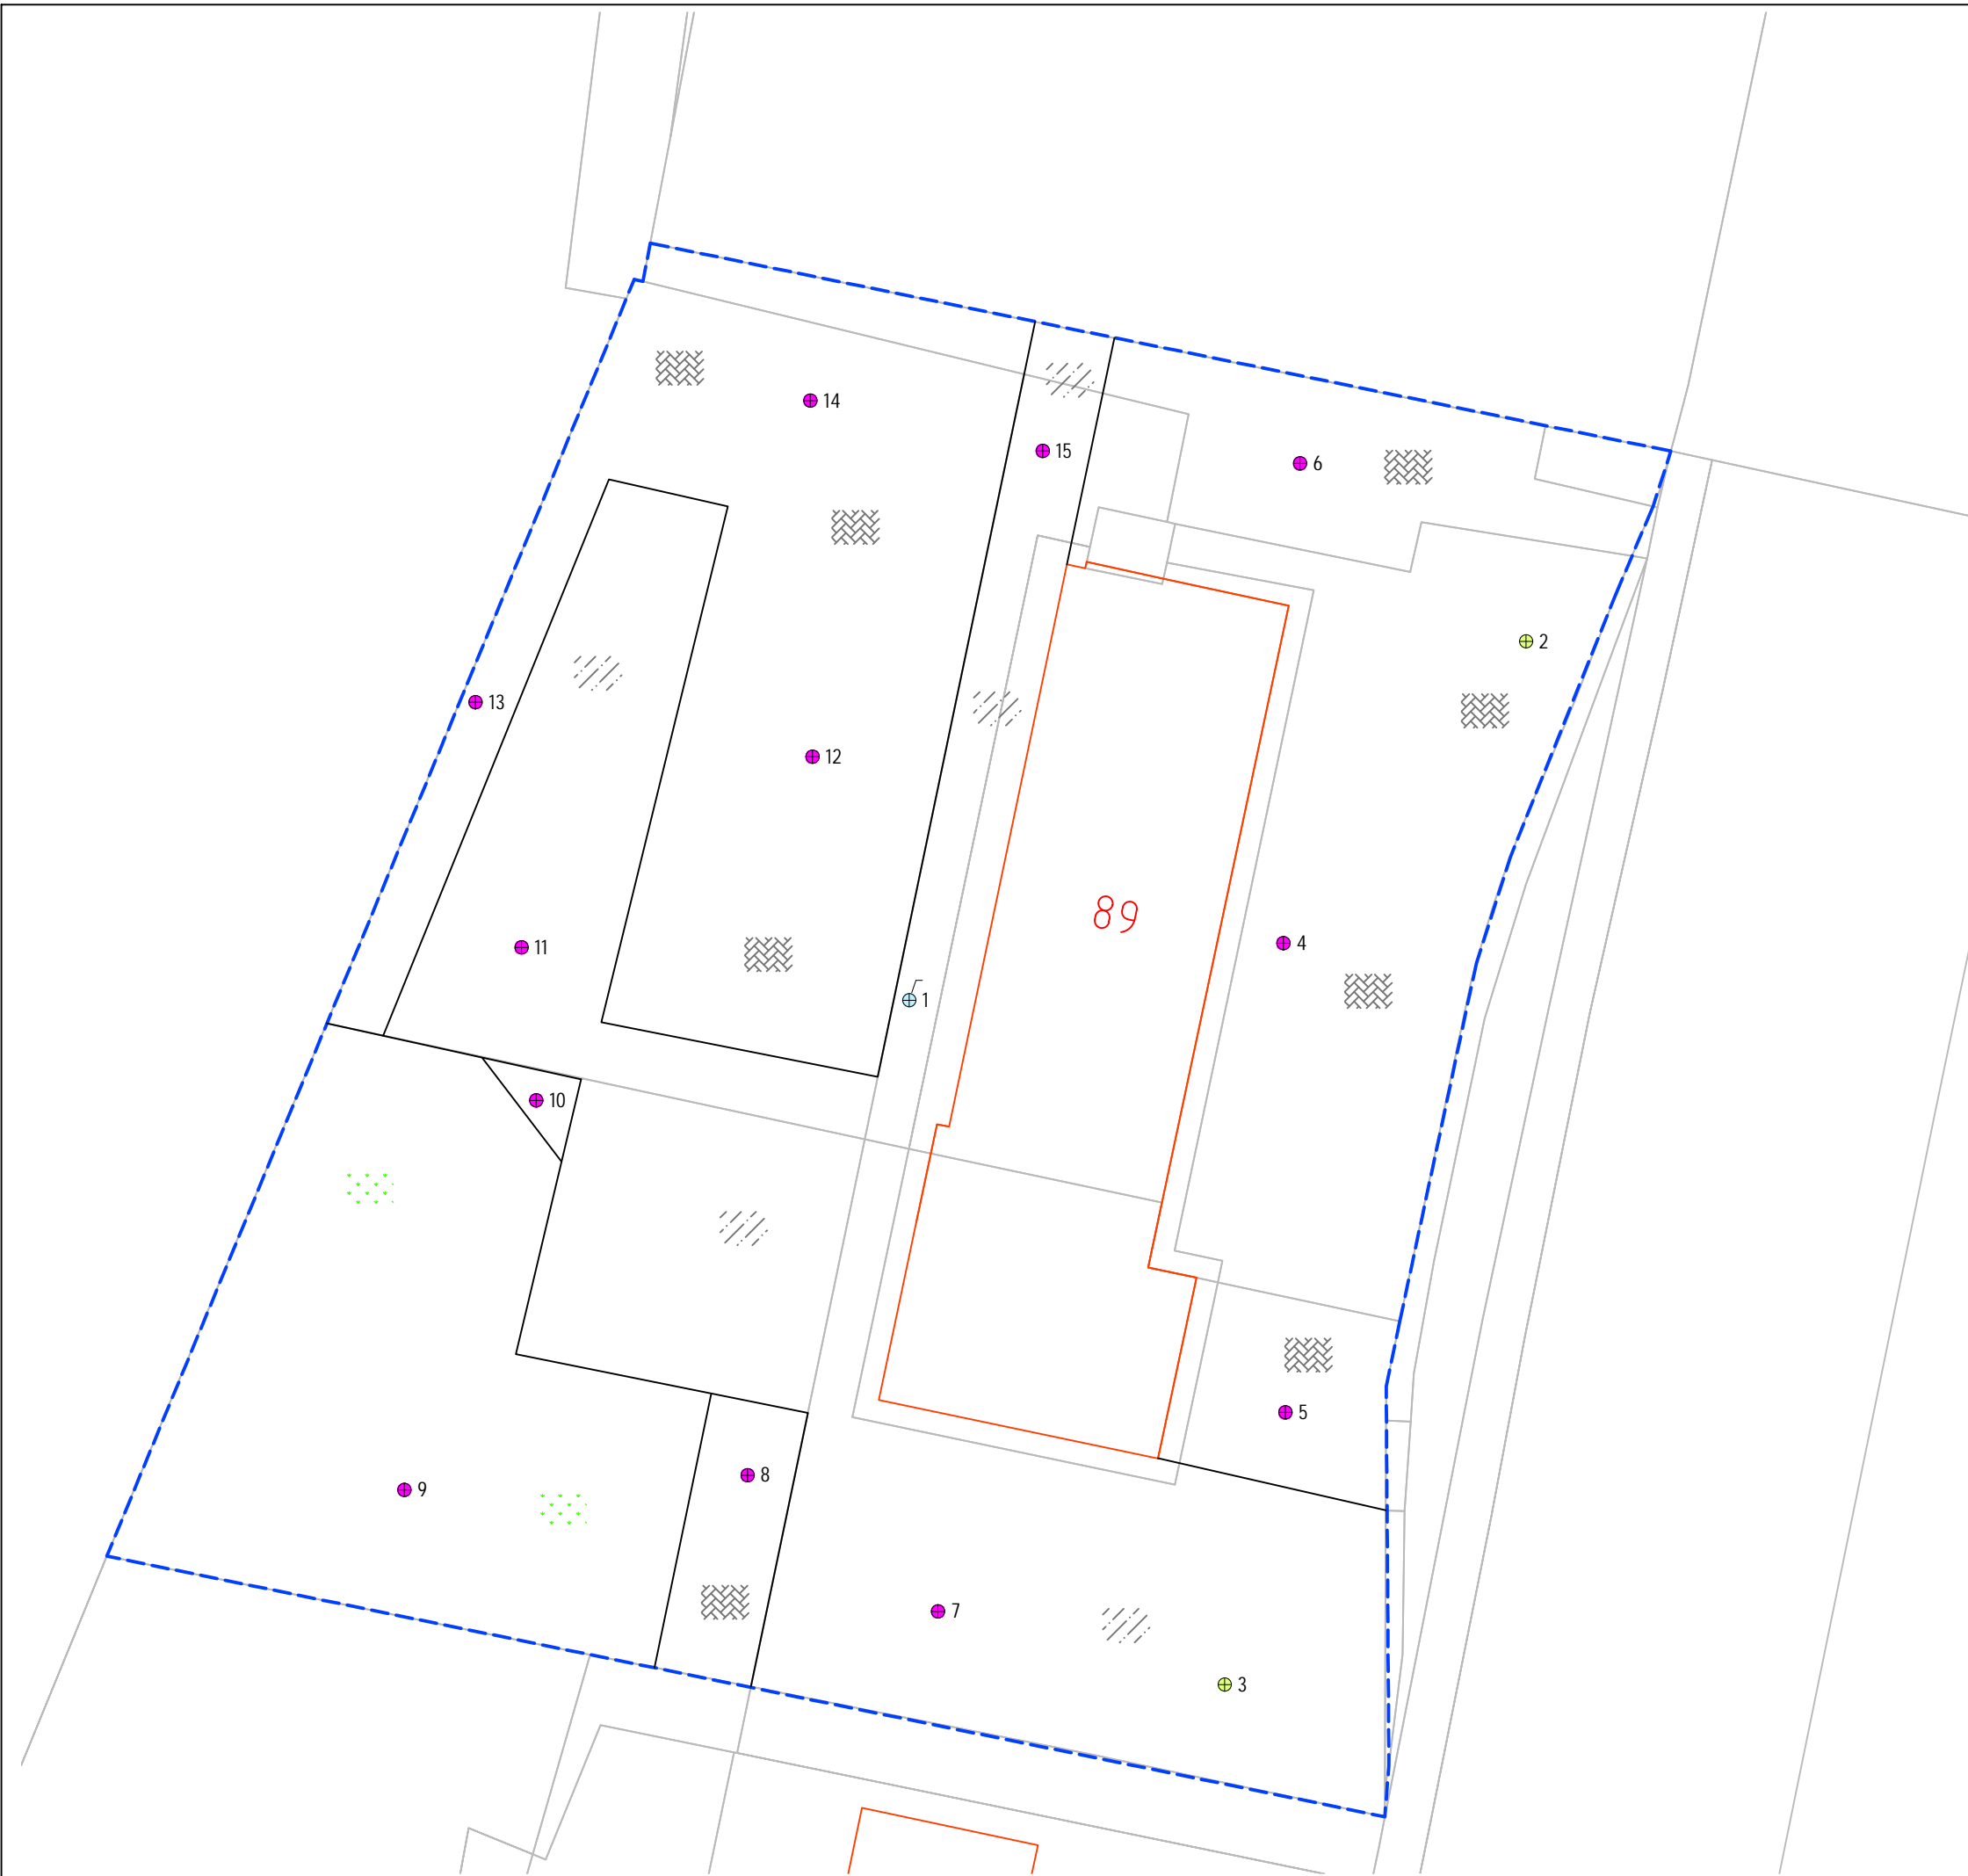
De situering van de boorpunten is aangegeven op de tekening (bijlage 6). Een uitgebreide omschrijving van de onderzoeksmethodiek is opgenomen in bijlage 5.
