VERKENNEND BODEMONDERZOEK

VENRAYSEWEG TUSSEN NUMMERS 69 EN  
71

TE HORST

# Rapportage verkennend bodemonderzoek

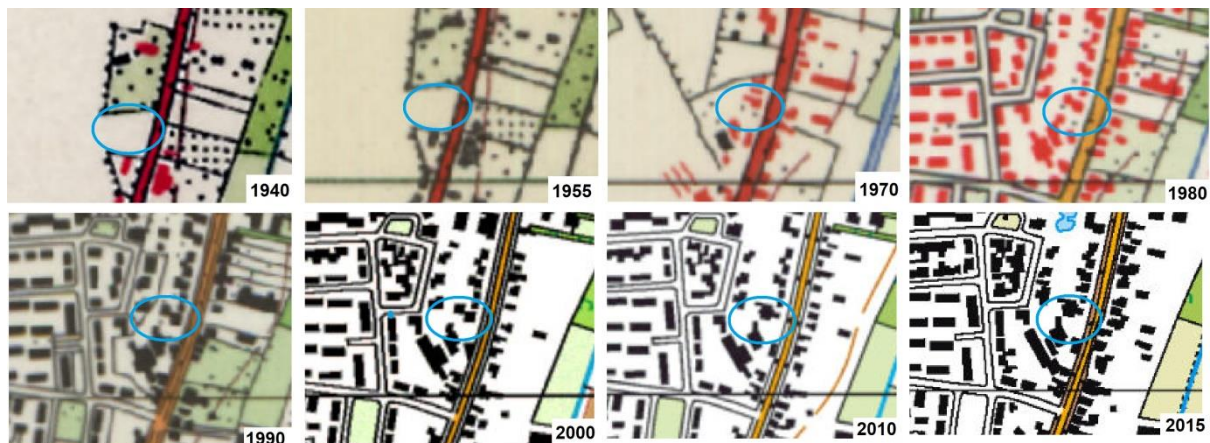
**Figuur 1.** Uitsneden historisch kaartmateriaal

Volgens historisch kaartmateriaal uit de periode 1940-1955 was de locatie, alsmede de omgeving ervan, destijds in agrarisch gebruik (weide) en werd extensief bewoond. Vanaf de jaren '70 is de directe omgeving van de onderzoekslocatie deel gaan uitmaken van de (woon)kern van Horst. De onderzoekslocatie zelf is in deze periode onbebouwd gebleven. Tot op heden is dit gebruik van de onderzoekslocatie niet wezenlijk veranderd.

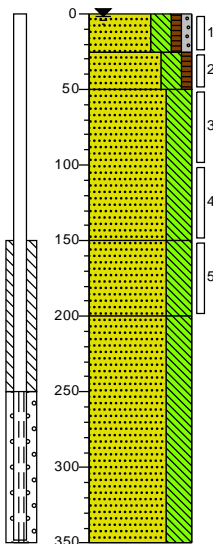
**05**

0 braak  
 25  
 Zand, matig fijn, sterk siltig, zwak humeus, zwak grindig, matig betonhoudend, zwak dakpan houdend, neutraalbruin, Schep  
 50  
 Zand, matig fijn, sterk siltig, zwak humeus, neutraalbruin, Edelmanboor  
 Zand, zeer fijn, uiterst siltig, zwak gleyhoudend, neutraalbeige, Edelmanboor  
 150  
 Zand, matig fijn, uiterst siltig, matig gleyhoudend, lichtbeige, Edelmanboor  
 200  
 Zand, matig fijn, uiterst siltig, licht beige grijs, Edelmanboor  
 350
