HISTORISCH BODEMONDERZOEK

VENRAYSEWEG 131

TE HORST.

Rapportage historisch bodemonderzoek

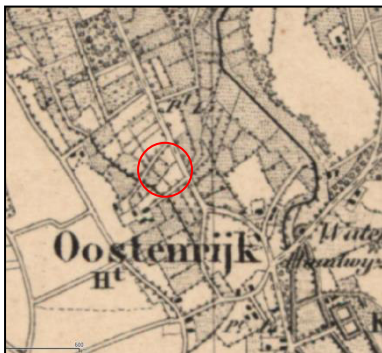
Figuur 1. 1883

Volgens historisch kaartmateriaal uit 1883 was de locatie, alsmede de omgeving ervan, destijds in agrarisch gebruik (weide). Dit is te zien op figuur 1 en figuur 2. Tot de jaren 70 is dit gebruik niet wezenlijk veranderd. In 1965 is er voor de onderzoekslocatie een bouwvergunning afgegeven voor de bouw van een bedrijfsloods. In 1966 is er tevens een bouwvergunning afgegeven voor de bouw van een woning. Uit historisch kaartmateriaal blijkt echter dat de onderzoekslocatie pas in de jaren 70 bebouwd is met een woonhuis en kippenschuur. Deze bebouwing is te zien op figuur 3. Op de onderzoekslocatie stonden tevens enkele fruitbomen. Voor de kippenschuur is in 1969 een bouwvergunning afgegeven. Volgens de bouwtekeningen is deze kippenschuur gebouwd met o.a. asbest golfplaten. In de jaren '90 was er nog een tweede kippenschuur gepland, welke, voor zover bekend, nooit is gerealiseerd. De kippenschuur is rond 2007 gesloopt, hier is een nieuwe kleinere schuur voor in de plaats gebouwd die tot op heden in gebruik is als hobbyschuur. De asbest golfplaten en overige asbesthoudende materialen zijn conform de huidige wetgeving verwijderd. Vanaf circa 2012 heeft een groter deel van de onderzoekslocatie de functie boomkwekerij. Op onderstaande figuren is het historisch gebruik van de onderzoekslocatie te zien.

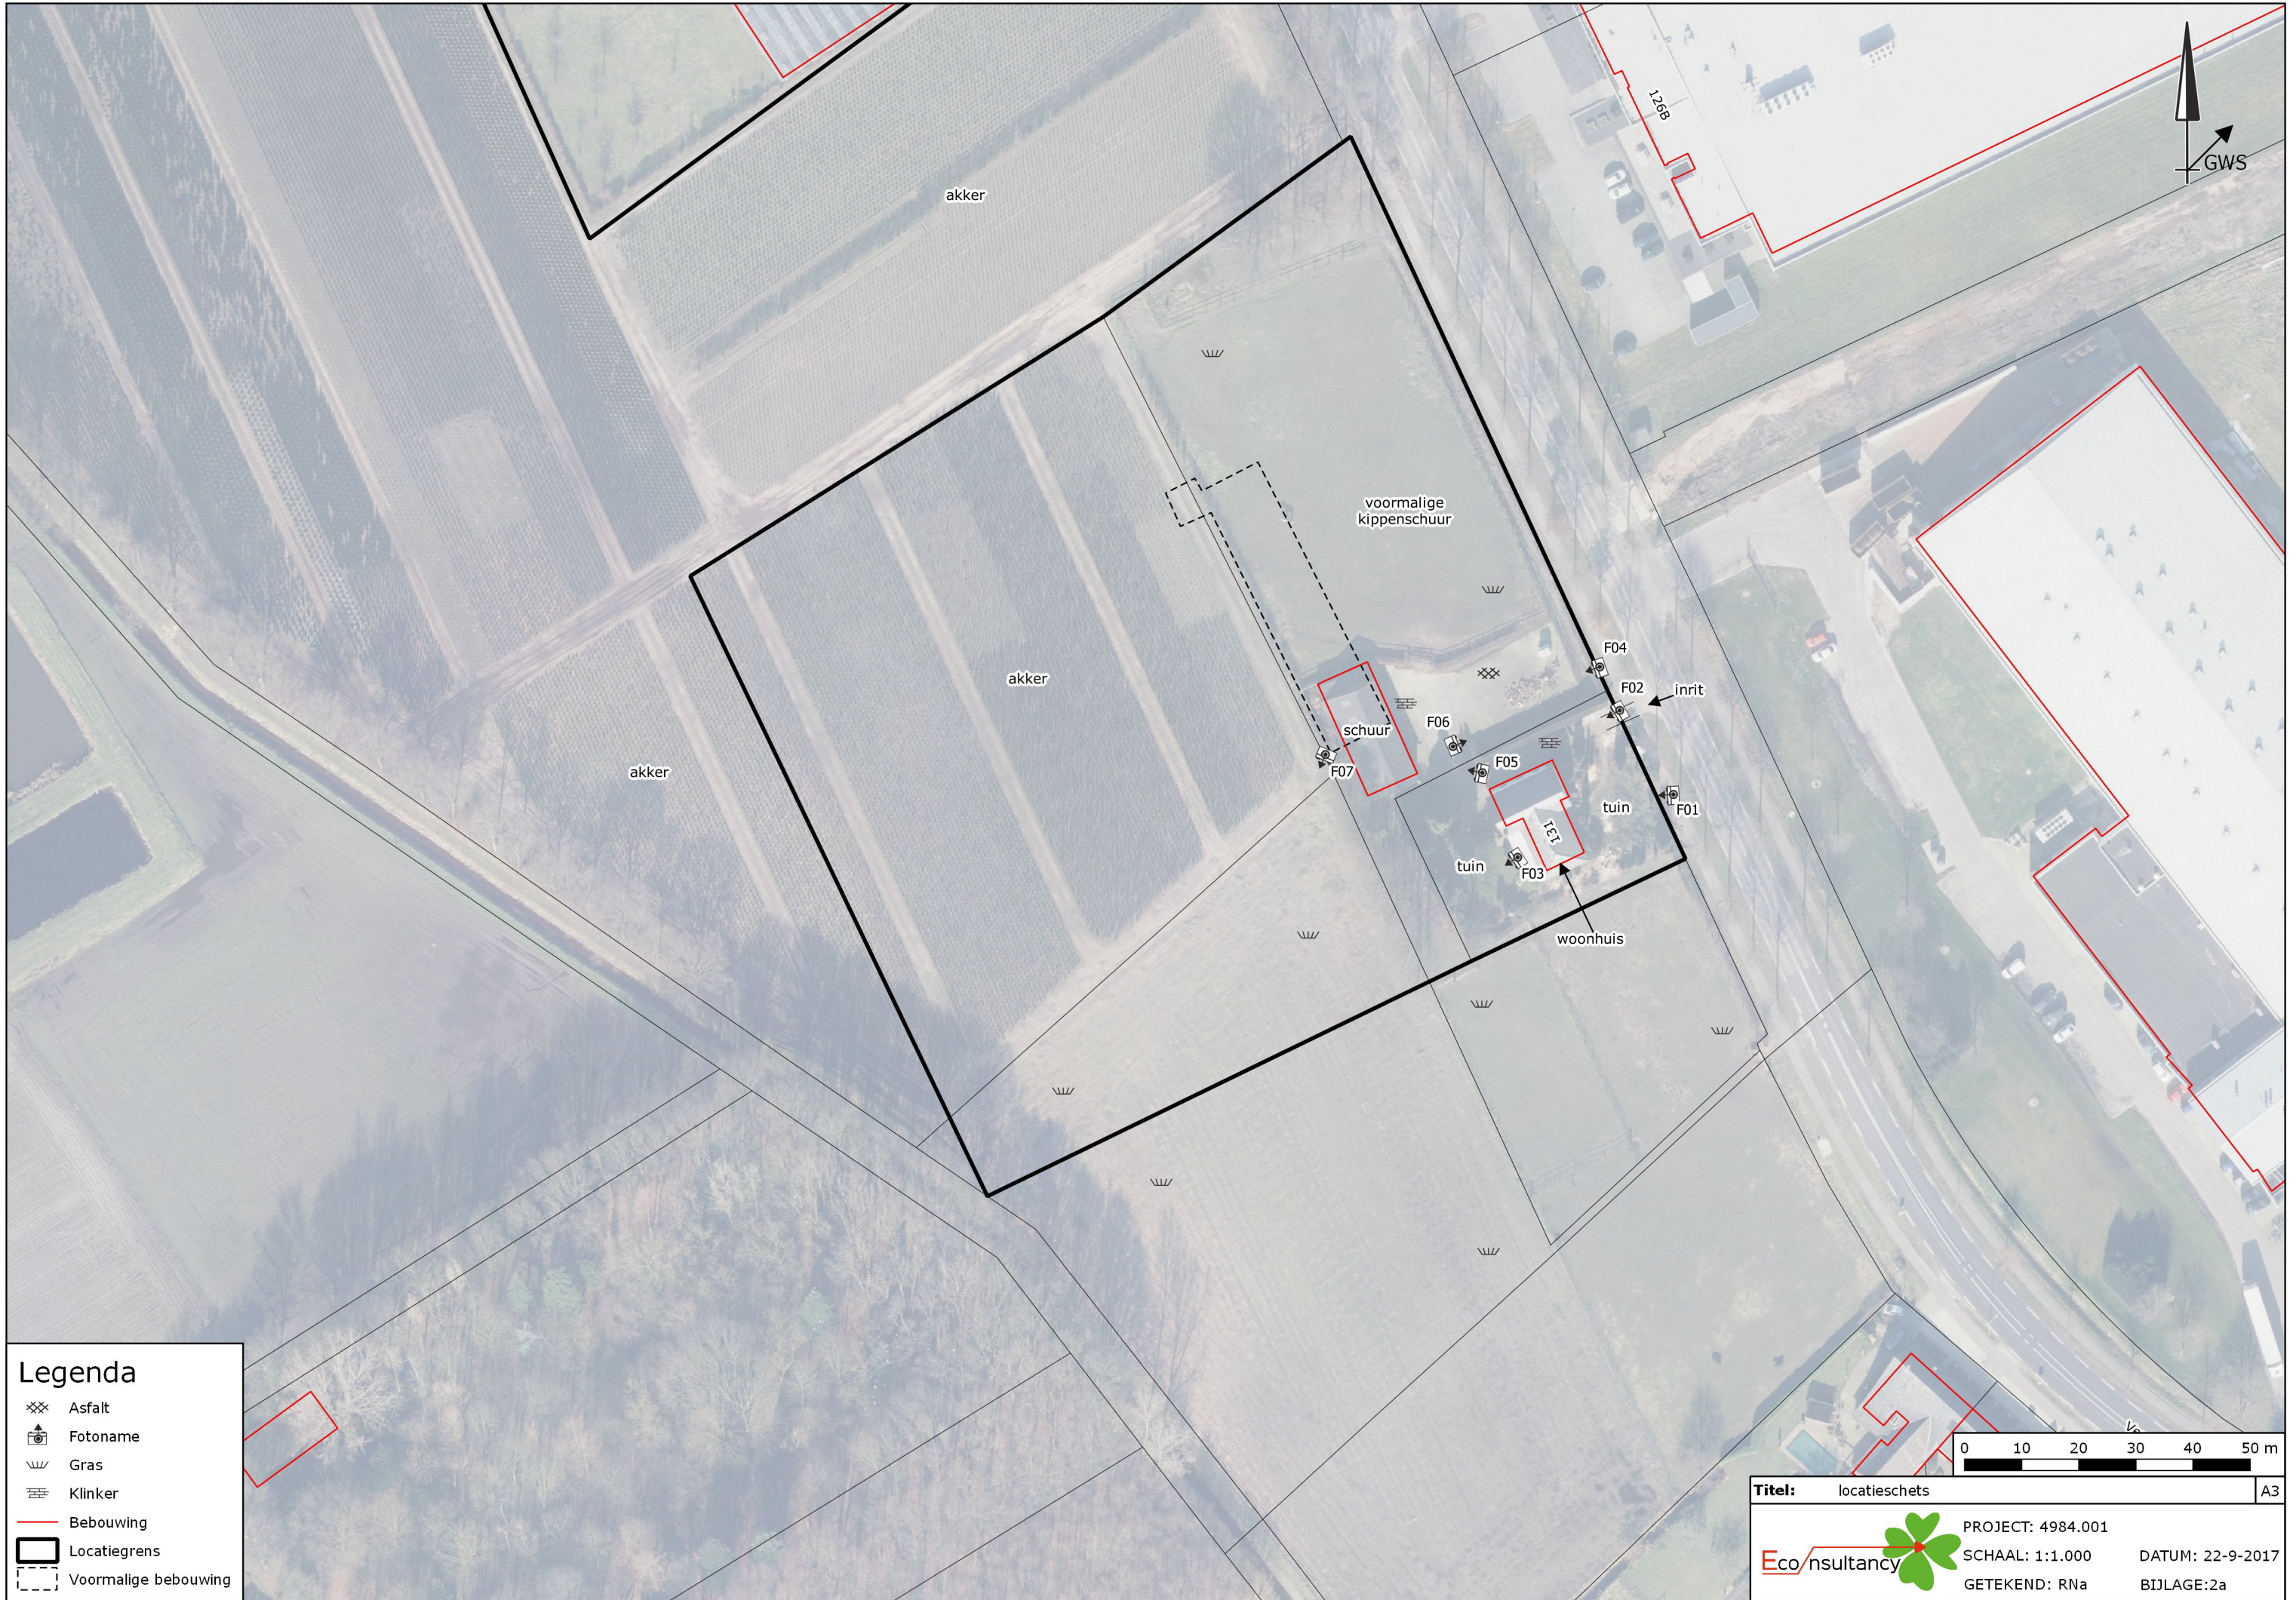
Bijlage 2a Locatieschets

Tot op heden heeft de onderzoekslocatie een agrarische bestemming. Er bevindt zich op de locatie een woonhuis, de hierboven genoemde hobbyschuur, een met asfalt verharde parkeerplaats en daaraan grenzend een paardenweide. Achter het woonhuis bevindt zich tevens agrarische grond. Het woonhuis zelf is op een verhoging gebouwd.
