HISTORISCHE BODEMONDERZOEK

VENRAYSEWEG 135

TE HORST

# Rapportage historische bodemonderzoek

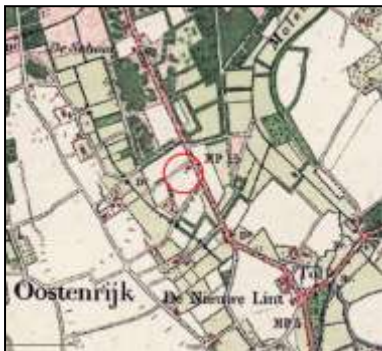
Figuur 1. 1899

Volgens historisch kaartmateriaal uit 1899 (figuur 1) was de locatie, alsmede de omgeving ervan, destijds in agrarisch gebruik (weide) en werd extensief bewoond. Tot circa 1963 is het gebruik van de onderzoekslocatie niet wezenlijk veranderd. Uit bestudering van oude bouwvergunning blijkt dat er in 1963 een bouwvergunning is afgegeven voor de bouw van een champignonkwekerij op de onderzoekslocatie. In 1971 is er een bouwvergunning afgegeven om deze champignonkwekerij te vergroten. Volgens de bouwtekeningen van deze champignonkwekerij is er tijdens de bouw gebruik gemaakt van asbest golfplaten. De loods waarin de champignonkwekerij aanwezig was, met dakgoot, is nog aanwezig op het terrein. Op de locatie van de champignonkwekerij zijn mogelijk bodembelastende ontsmettingsmiddelen in gebruik geweest (chloorfenolen, endosulfan, prochloraz). Rond circa 1997 is er een kas op de locatie gebouwd die tot op heden in gebruik is. De kas is altijd verhuurd aan een kwekerij. Op de locatie is geen kwekerij gevestigd geweest.

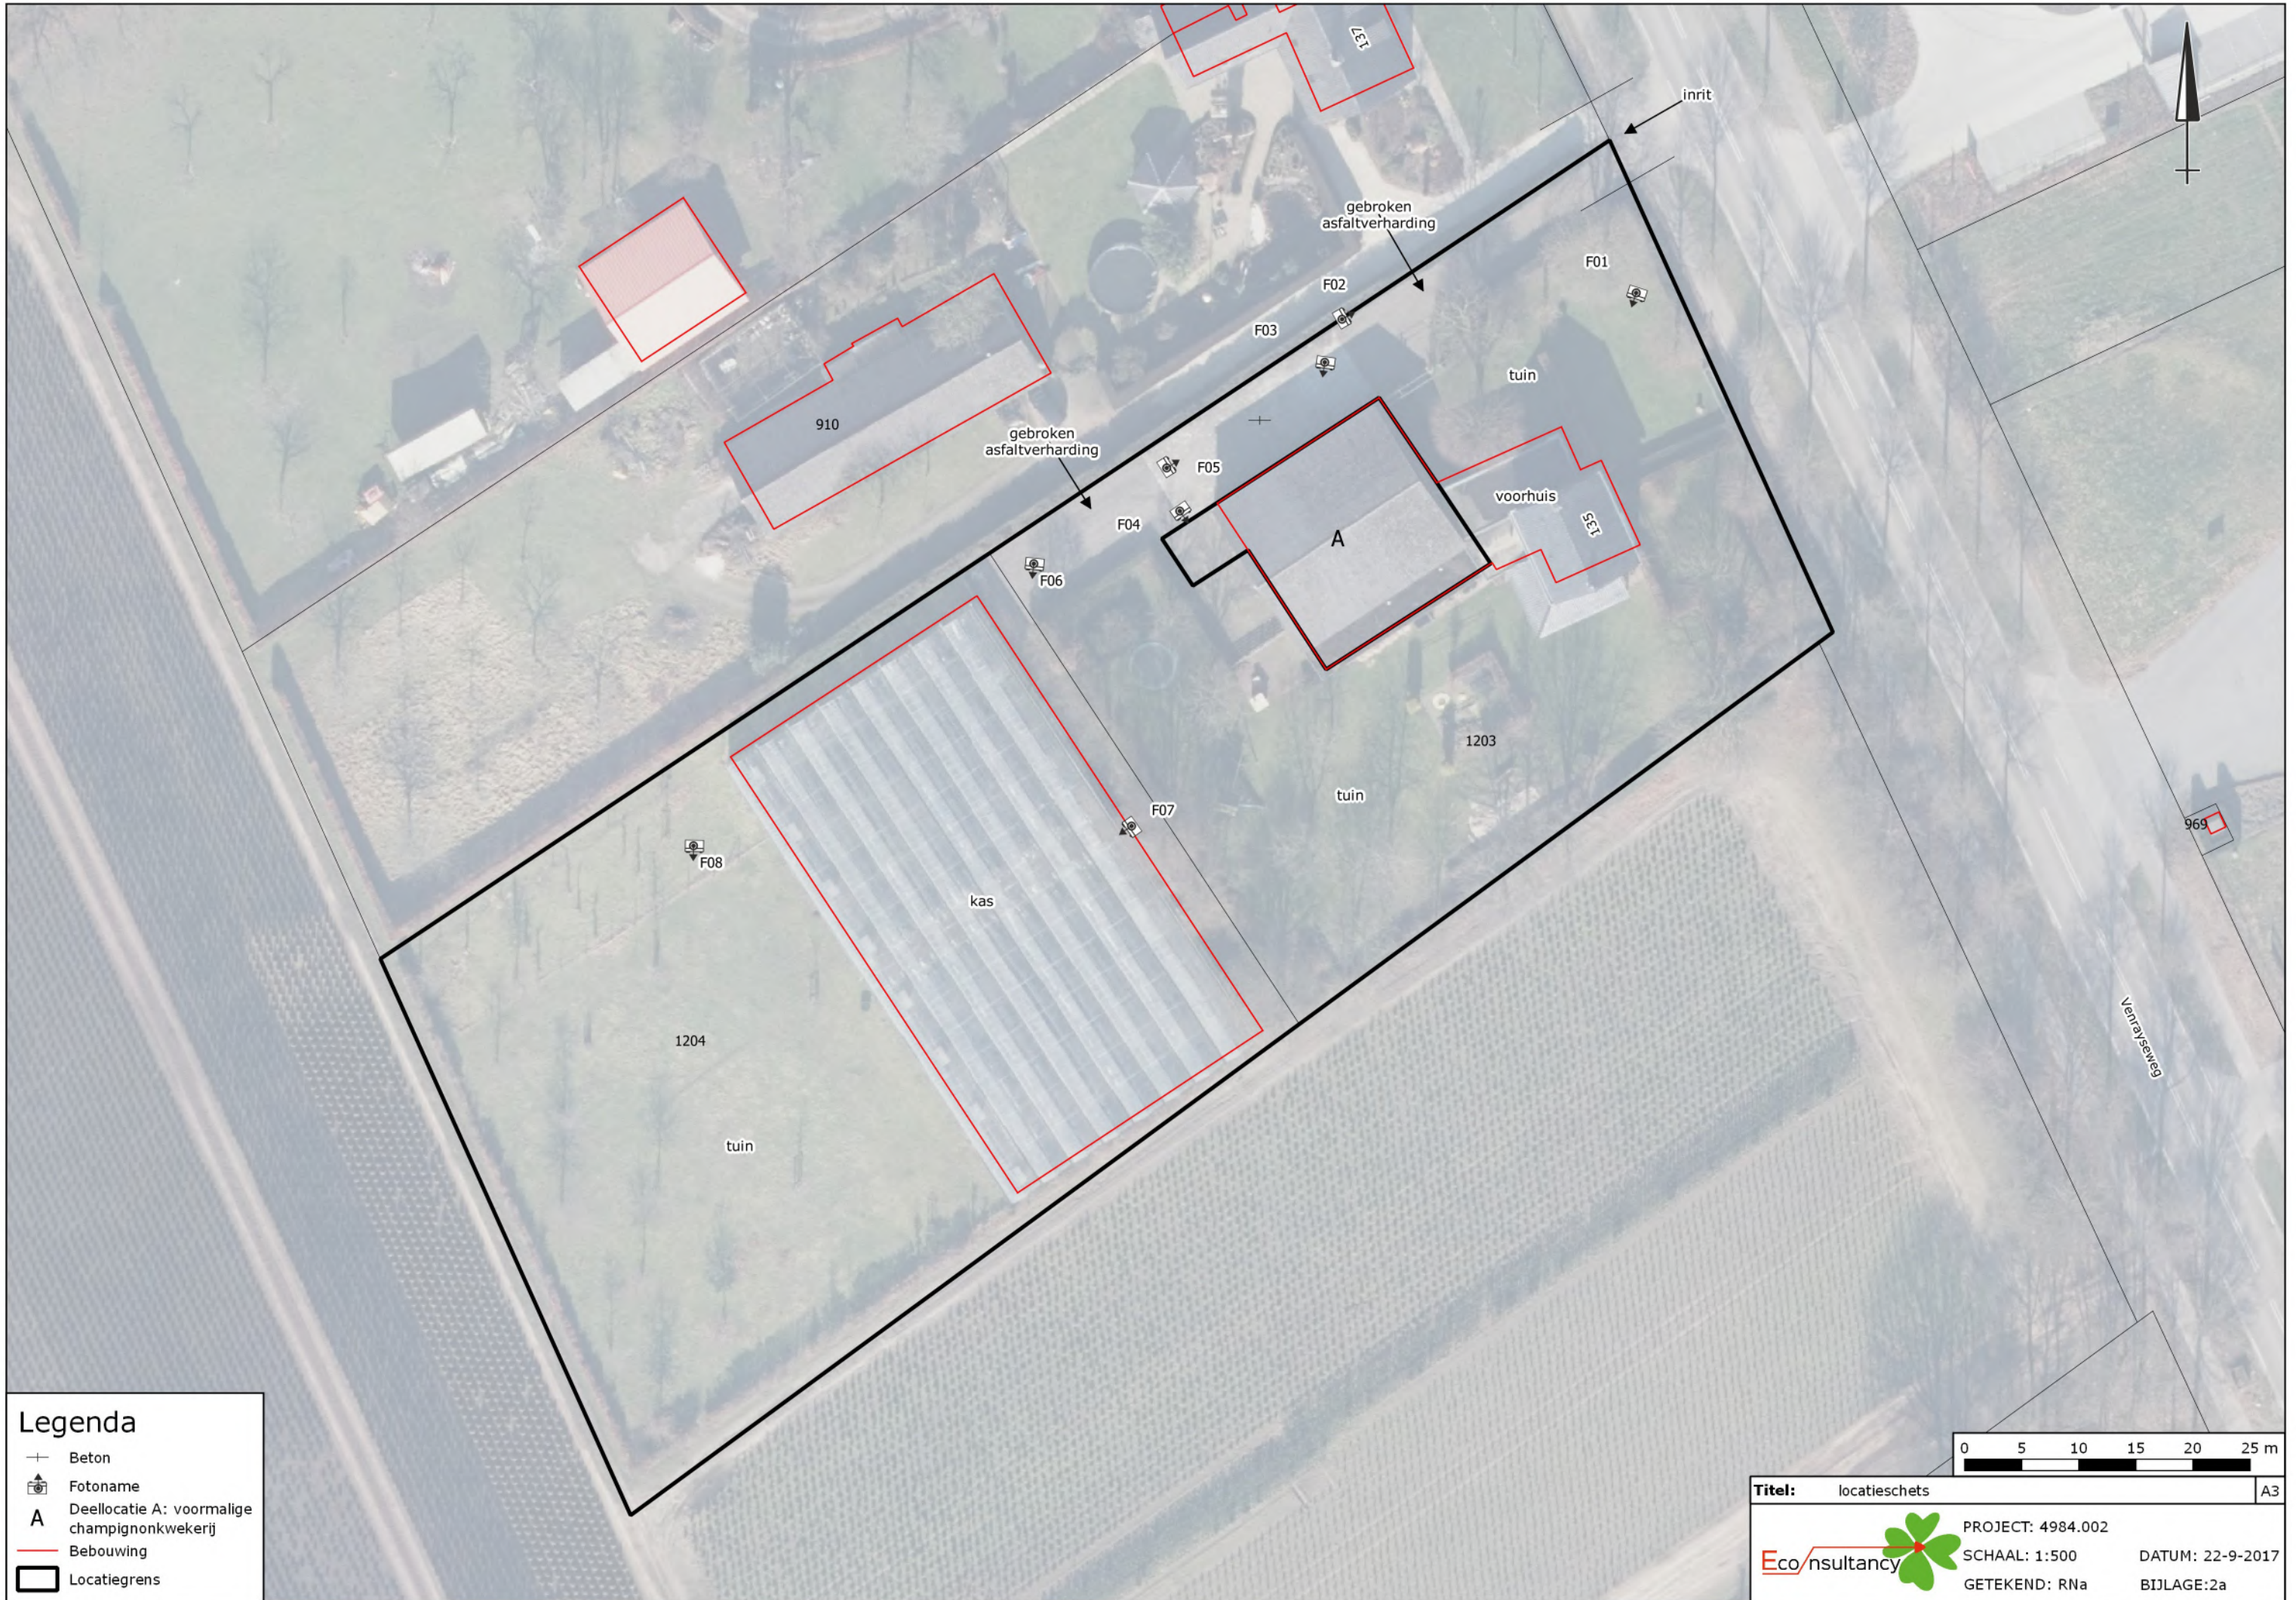
**Bijlage 2a Locatieschets**

De onderzoekslocatie bestaat uit een woonhuis met omliggende tuin en een met gebroken asfalt verharde oprit, een loods, kassen en een weiland. In bijlage 2a is de huidige situatie op een locatieschets weergegeven. Bijlage 2b bevat enkele foto's van de onderzoekslocatie.

De onderzoekslocatie is derhalve te verdelen in 2 deellocaties:

1. Het woonblok dat wordt omgezet van agrarische bedrijfswoning naar burgerwoning.
2. Het agrarisch bedrijfs-/bouwblok dat wordt omgezet naar een algemene agrarische functie.
