Vooronderzoek NEN 5725  
Vondersestraat 57-59 te Horst

Aeres Milieu Projectnummer : AM20600  
Status rapport : Definitief (versie 1)  
Datum : 19 juli 2021

Adres onderzoekslocatie	: Vondersestraat 57-59 te Horst
Gemeente	: Horst aan de Maas
Kadastrale registratie	: sectie T, nrs. 159 (ged.), 160 en 161
Oppervlakte	: circa 5.200 m <sup>2</sup>
Huidig gebruik van de locatie	: twee bedrijfswoningen, bedrijfsruimte met tuinbouwkas en waterbassin
Toekomstig gebruik	: wonen en groen

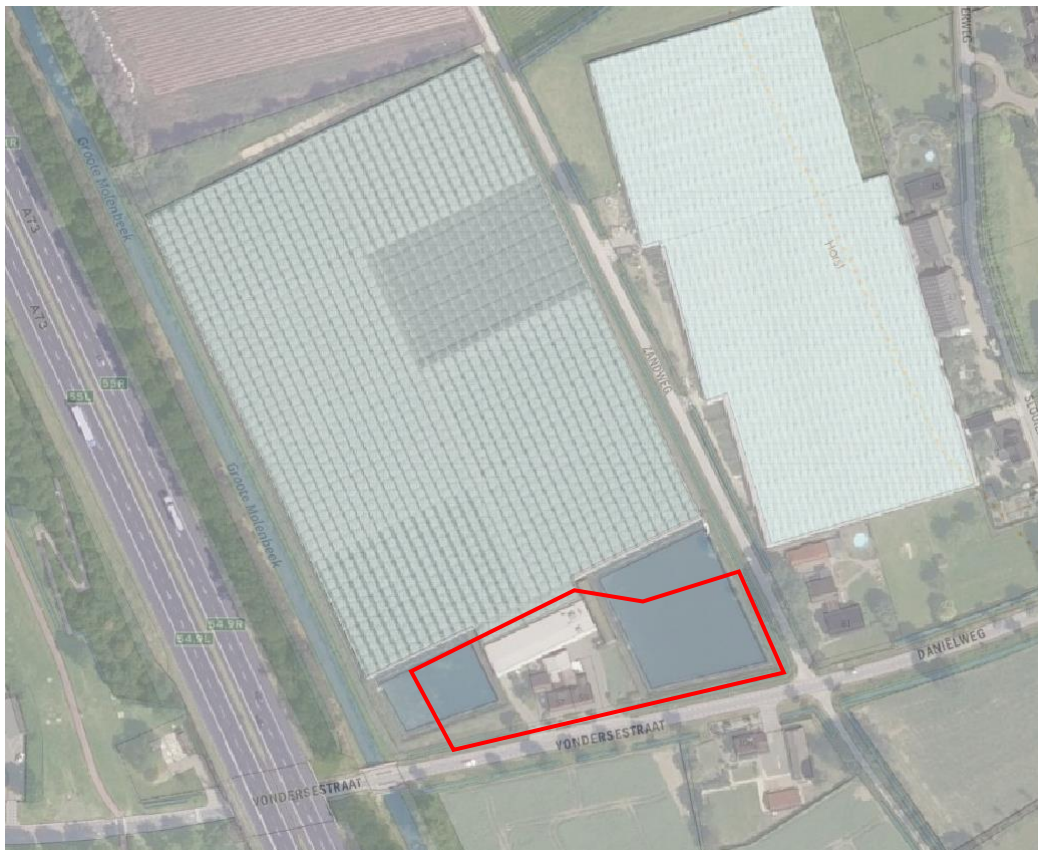
*Afbeelding 1: Globale begrenzing toekomstig oppervlak wonen (Bron luchtfoto: PDOK-viewer)*

De onderzoekslocatie ligt aan de Vondersestraat 57-59 ten noordoosten van het centrum van Horst. Westelijk van het plangebied loopt de Grote Molenbeek en is de A73 gelegen. Momenteel is de onderzoekslocatie bebouwd met twee bedrijfswoningen, een bedrijfsruimte met een tuinbouwkas en twee waterbassins. Kadastraal is de locatie bekend als gemeente Horst, sectie T, nrs. 159 (ged.), 160 en 161. De coördinaten volgens het R.D. stelsel zijn X = 202.170 / Y = 385.425. Zie bijlage 1 voor een topografische situatie en de kadastrale kaart. Op onderstaande luchtfoto is de globale begrenzing van de

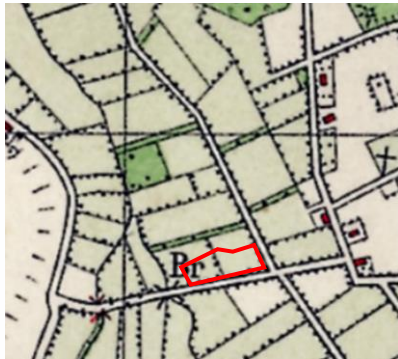
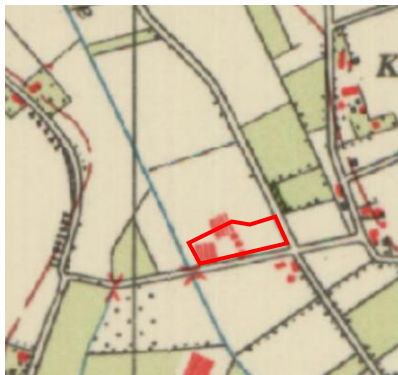
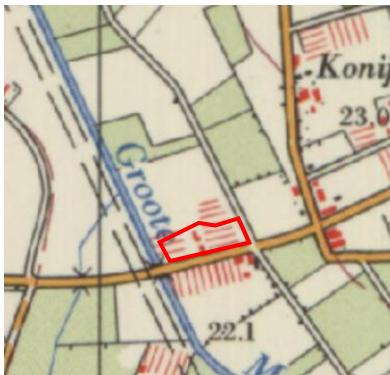
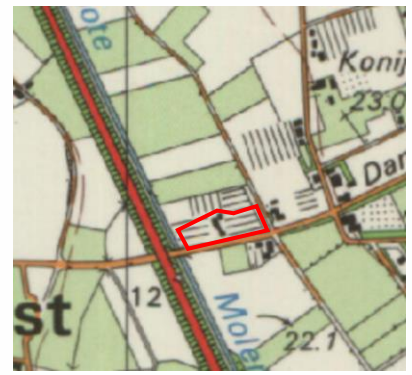
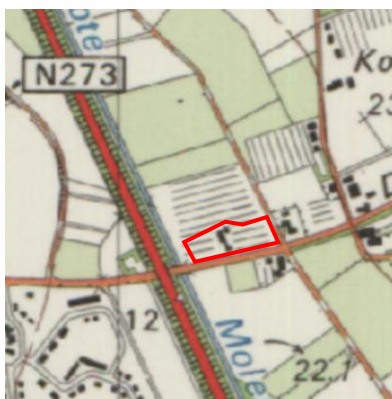
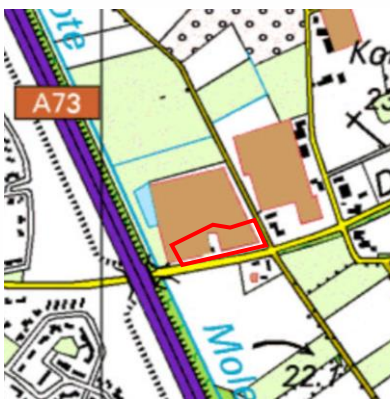
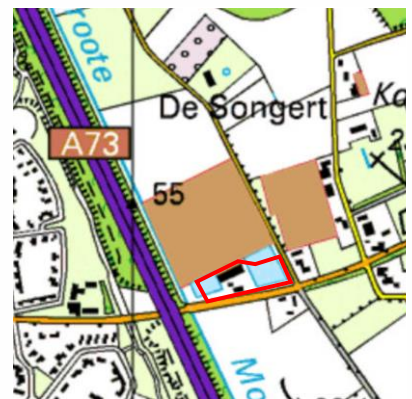
Afbeelding 2: geraadpleegde historische kaarten (Bron kaarten: topotijdreis.nl)

In het kader van het vooronderzoek is historisch kaartmateriaal bestudeerd. Hieruit is af te leiden dat de onderzoekslocatie tot omstreeks 1958 onbebouwd was en in gebruik was als weiland met een groen/bosstrookje. De zuidelijk gelegen Vondersestraat en oostelijk gelegen zandweg zijn reeds aanwezig. Uit de topografische kaarten blijkt tevens dat de Grote Molenbeek, westelijk van de onderzoekslocatie, in de jaren 1930 rechtgetrokken is. Omstreeks 1958 is ter plaatse een kleine tuinbouwkas met bebouwing nabij de Vondersestraat zichtbaar. Omstreeks 1967 zijn nieuwe panden en een grotere kwekerij oost- en westelijk zichtbaar. Rond 1987-1993 groeit het bedrijf in noordelijke richting en is een groter pand aanwezig.

Dit is ook zichtbaar op de situatie van 2001. Uit de kaart van 2004 blijkt dat ter plaatse een nieuwe, grotere tuinbouwkas gebouwd is (de bestaande situatie) met de twee waterbassins nabij de Vondersestraat.

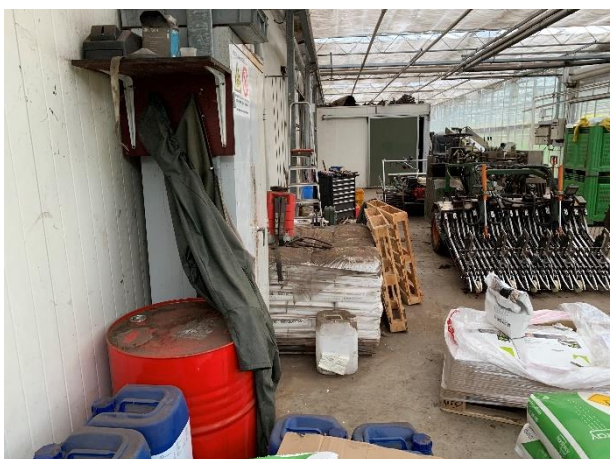
Foto 9

Vooran in de bedrijfsruimte vindt overslag van planten plaats en is een kleine kantine aanwezig. In het voorste gedeelte van de kas nabij de bedrijfsruimte vindt in pandig opslag van diverse materialen plaats. Zo is oostelijk een bestrijdingsmiddelenkast en meststoffenopslag aanwezig (zie foto's 9 en 10). Centraal zijn diverse materialen en verfresten op een pallet opgeslagen. Westelijk is een kleine bovengrondse olietank met handpomp op een pallet aangetroffen. Ter plaatse is een deugdelijke betonvloer aanwezig.

Gebaseerd op de verzamelde gegevens uit het vooronderzoek kan de onderzoekslocatie grotendeels als “onverdacht” worden beschouwd op het voorkomen van bodemverontreiniging (woning en waterbassin). De bedrijfsruimte met de opslag van bestrijdingsmiddelen en de bovengrondse olietank zijn als verdacht te beschouwen. Ter plaatse is een bodemonderzoek naar het voorkomen van zware metalen, organochloorbestrijdingsmiddelen (OCB's) en minerale olie in de bovengrond geadviseerd.
