VERKENNEND BODEMONDERZOEK

WESTERHOLTSTRAAT (ONG.)

TE HORST

## Westerholtstraat (ong.) te Horst

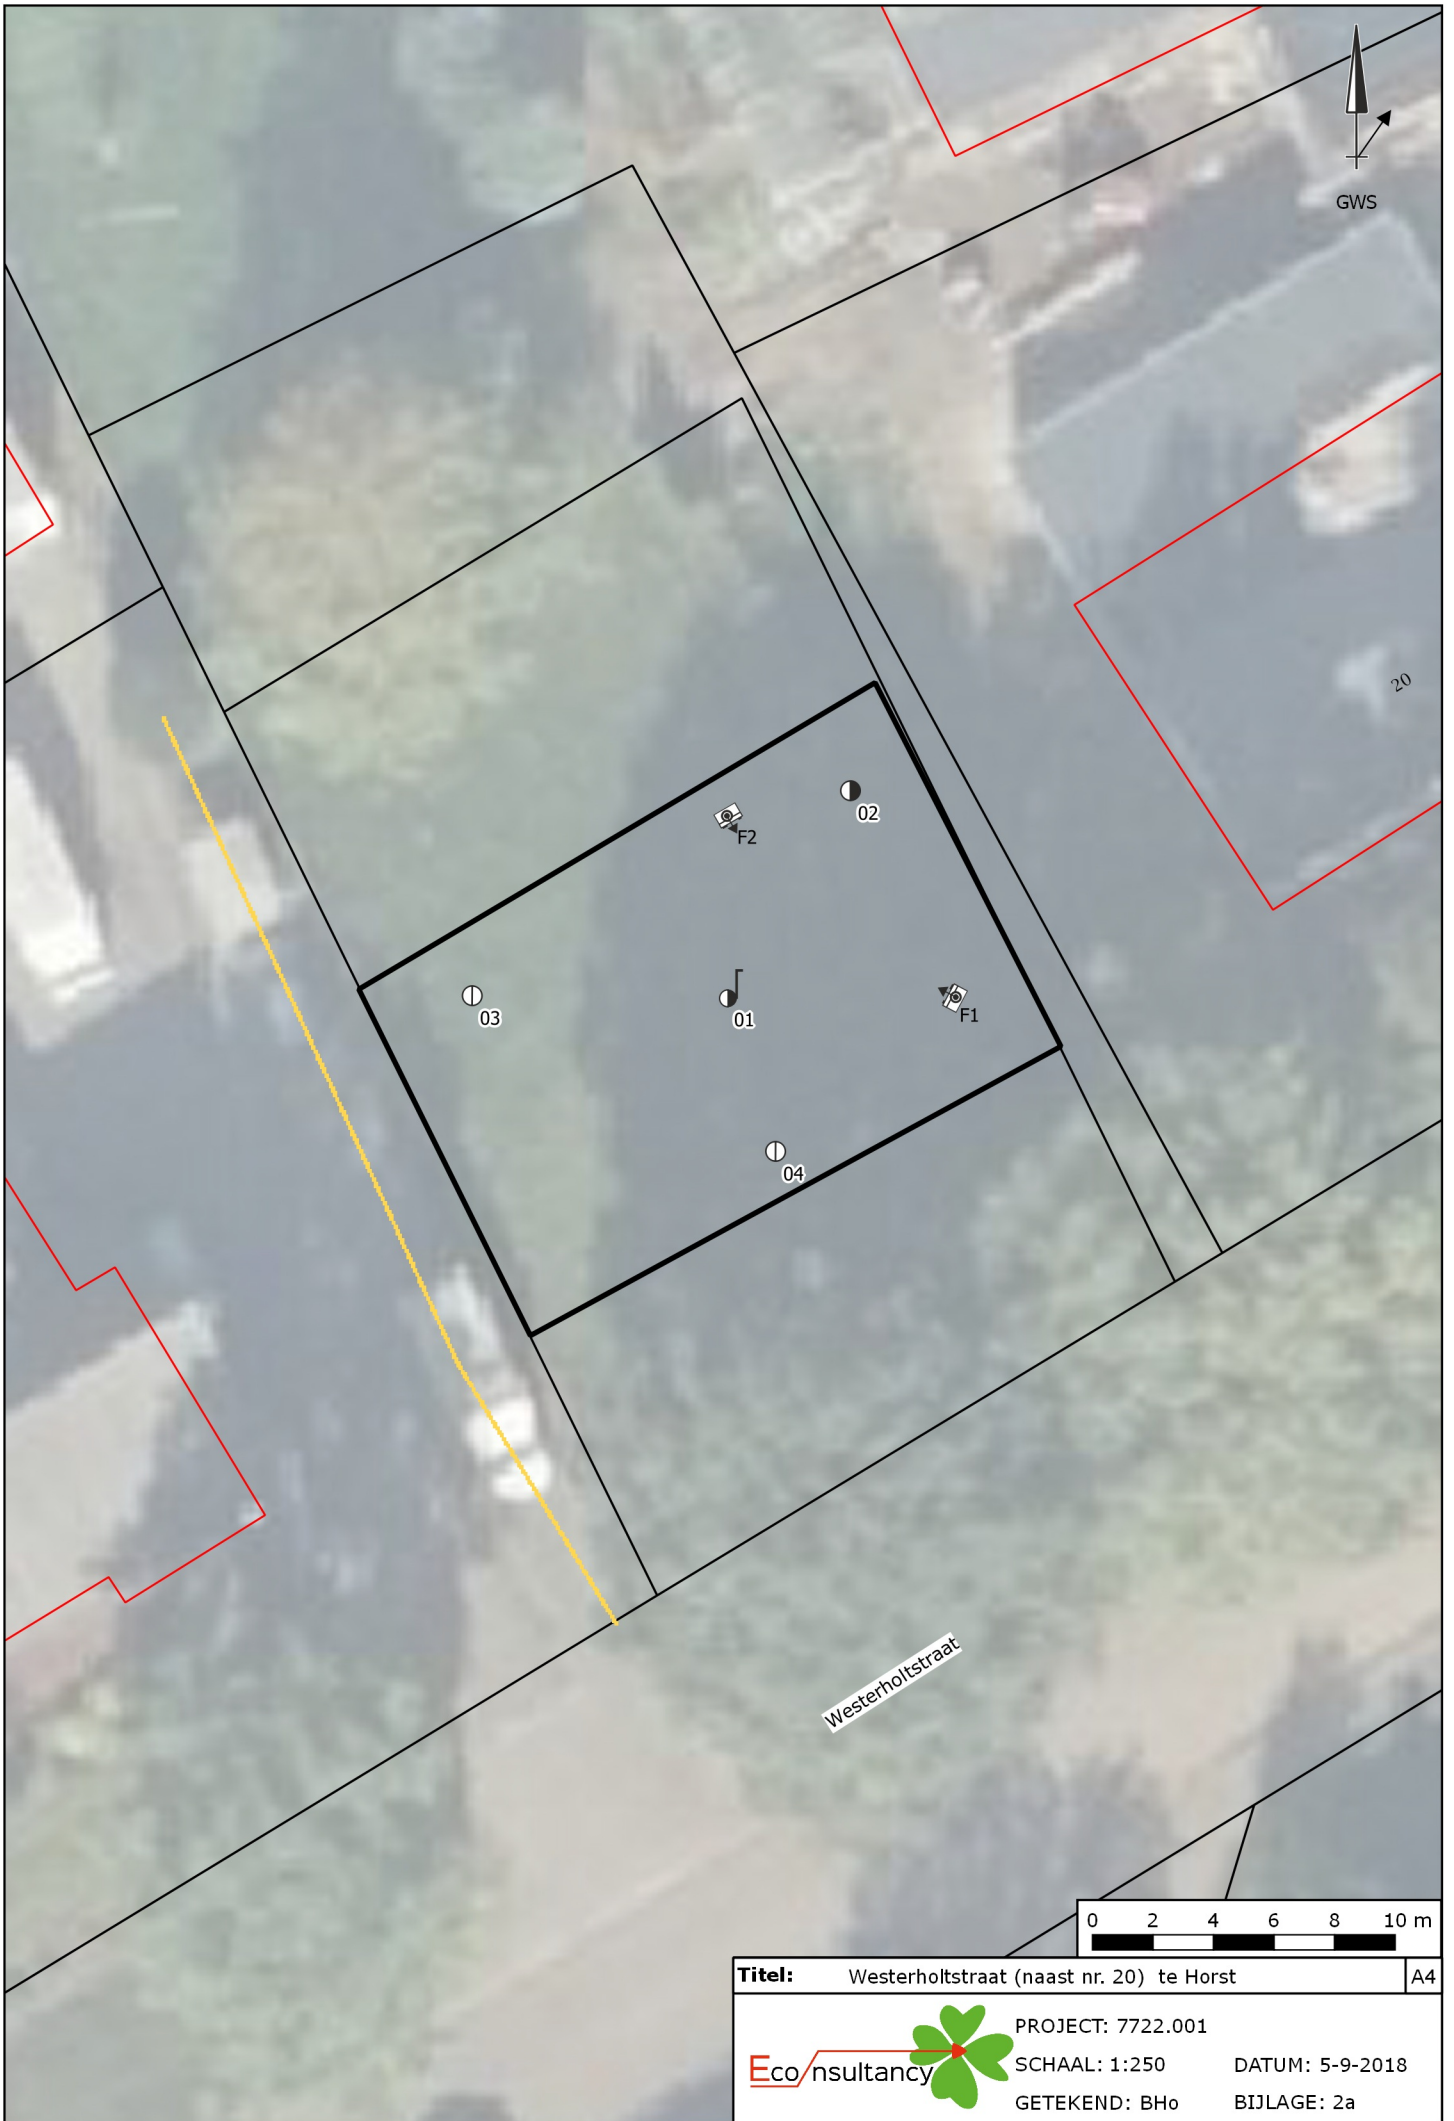
<b>Titel:</b> Westerholtstraat (naast nr. 20) te Horst	A4
  PROJECT: 7722.001	
SCHAAL: 1:250	DATUM: 5-9-2018
GETEKEND: BHo	BIJLAGE: 2a

In het totaal zijn er met behulp van een edelmanboor en/of een zuigerboor 4 boringen geplaatst; 2 boringen tot 0,5 m -mv, 1 boring tot 2,0 m -mv en 1 boring tot 5,0 m -mv. Deze diepe boring is afgewerkt als peilbuis. Van het opgeboorde materiaal is een boorbeschrijving conform de NEN 5104 gemaakt en zijn er grondmonsters genomen over trajecten van ten hoogste 0,5 m, waarbij bodemlagen met verontreinigingskenmerken of een afwijkende textuur separaat bemonsterd zijn.

Centraal op de onderzoekslocatie is een peilbuis (filterstelling 4,0-5,0 m -mv) geplaatst. De filterstelling is bepaald op basis van de grondwaterstand, zoals deze tijdens de veldwerkzaamheden op 22 augustus 2018 is ingeschat. Het onderste gedeelte van de peilbuis (het peilfilter) is geperforeerd en de ruimte tussen de wand van het boorgat en het peilfilter is opgevuld met filtergrind. Boven het filtergrind is een laag zwelklei aangebracht, zodat er géén verontreinigingen van bovenaf in de peilbuis kunnen migreren. De peilbuis is direct na plaatsing afgepompt en na een wachttijd van minimaal een week is het grondwater bemonsterd.

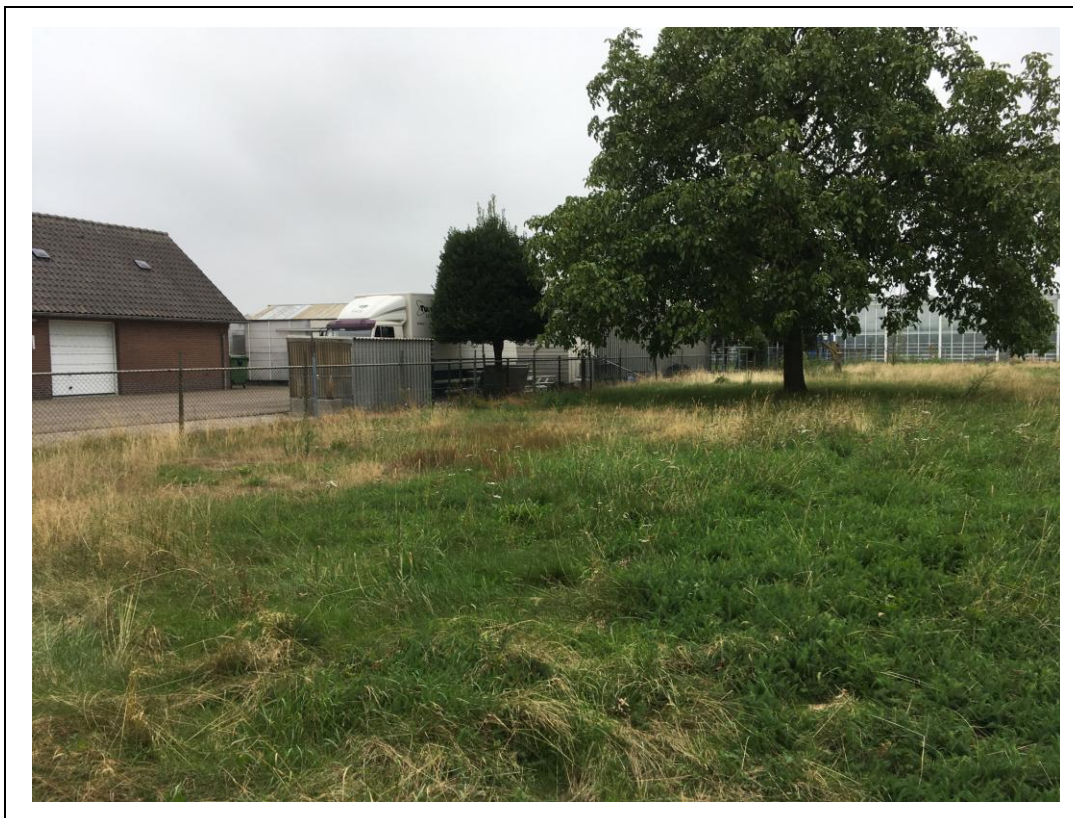
Foto 1.

Momenteel betreft de onderzoekslocatie een deel van een (sier)tuin. De onderzoekslocatie is volledig begroeid met gras. Verder blijkt uit de geraadpleegde bronnen geen aanwezigheid van ophogingen, dempingen of stortingen. De onderzoekslocatie is geheel onbebouwd en onverhard. Voor zover bekend is de onderzoekslocatie nimmer bebouwd. In bijlage 2a is de huidige situatie op een locatie-schets weergegeven. Bijlage 2b bevat enkele foto's van de onderzoekslocatie.

De tijdens de terreininspectie aangetroffen situatie komt overeen met de locatiegegevens, zoals deze zijn opgenomen in paragraaf 2.3. Op de onderzoekslocatie zijn geen mogelijke bronnen voor een grond- en/of grondwaterverontreiniging aangetroffen.

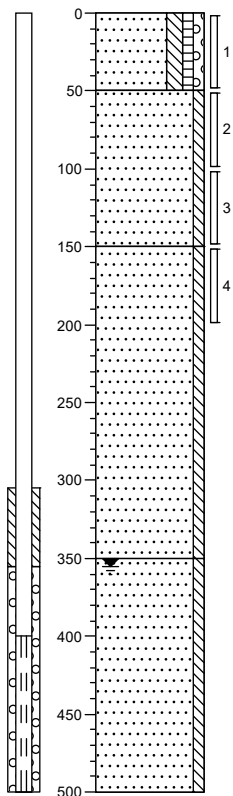
**Boring: 01**

0 gras  
 Zand, matig grof, matig siltig, zwak humeus, zwak grindig, neutraalbruin, Edelmanboor

50  
 Zand, matig grof, zwak siltig, licht beigebruin, Edelmanboor
