HISTORISCH ONDERZOEK

PASTOOR DEBEIJESTRAAT - BAKHUUSKE

TE HEGELSOM

GEMEENTE HORST AAN DE MAAS

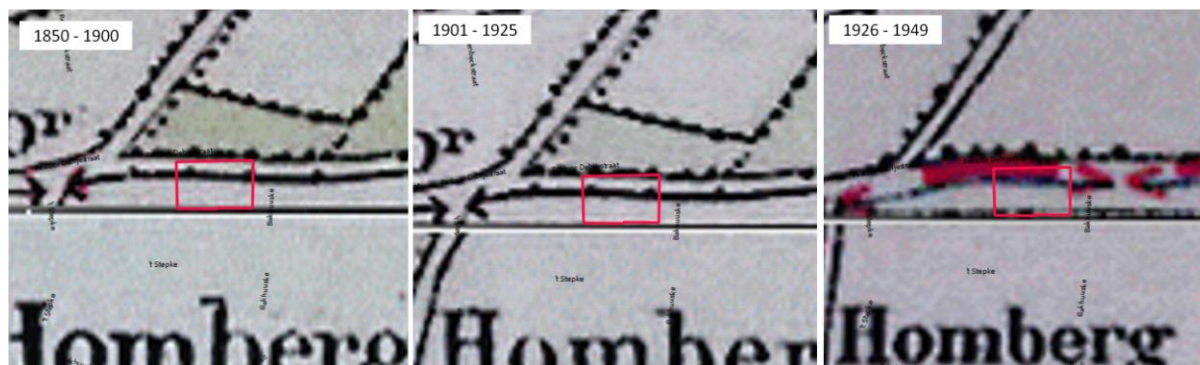
Volgens historisch kaartmateriaal uit de periode 1850 - heden blijkt, dat de locatie in het verleden geheel in agrarisch gebruik was. Tot heden is dit gebruik van de onderzoekslocatie niet wezenlijk veranderd. Op onderstaande historische kaarten is de onderzoekslocatie weergegeven.

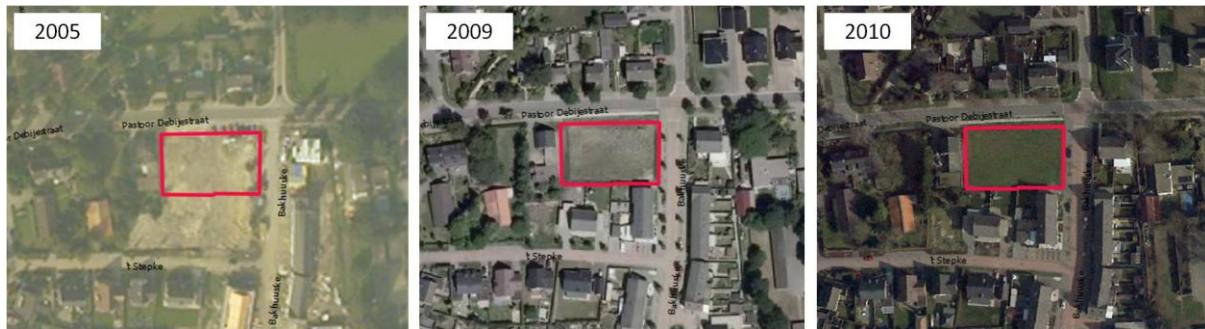
Momenteel is de onderzoekslocatie geheel onbebouwd, onverhard en begroeid. In de recente jaren is wel de directe omgeving van de locatie bebouwd. Op onderstaande foto's is deze ontwikkeling van de omgeving weergegeven.

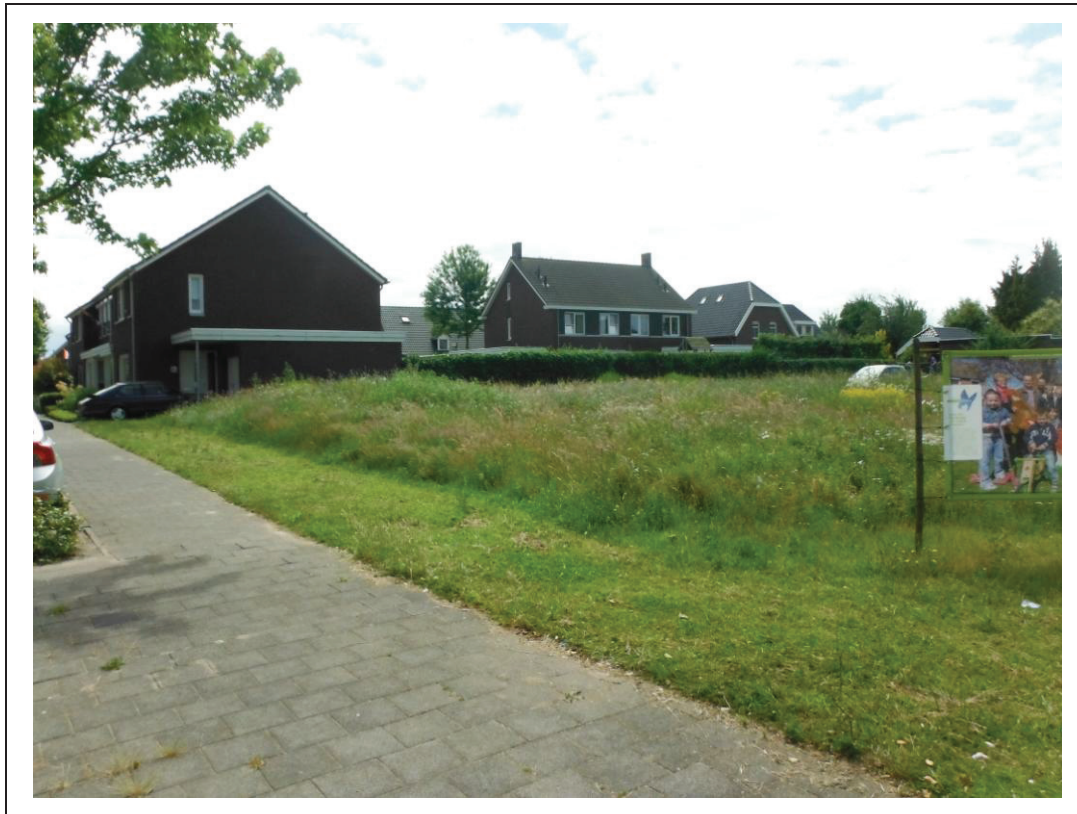
Foto 1.

De tijdens de terreininspectie aangetroffen situatie komt overeen met de locatiegegevens, zoals deze zijn opgenomen in hoofdstuk 4. Behoudens een aantal plekken waar zand en groenafval is gedumpt, vermoedelijk van omwonenden, zijn er op de onderzoekslocatie geen mogelijke bronnen voor een grond- en/of grondwaterverontreiniging aangetroffen.

Op het maaiveld zijn geen asbestverdachte materialen waargenomen. Hierbij wordt wel opgemerkt dat het door de hoge begroeiing vrijwel onmogelijk bleek eventuele aanwezige asbestverdachte materialen te herkennen.
