Verkennend bodemonderzoek Kogelstraat 25 en Langstraat 7 te Hegelsom

Aeres Milieu Projectnummer : AM21399
Status rapport : Definitief (versie 1)
Datum : 19 oktober 2021

Opdrachtgever : Reland
Burg. Verdijkplein 1
5835 AR Beugen

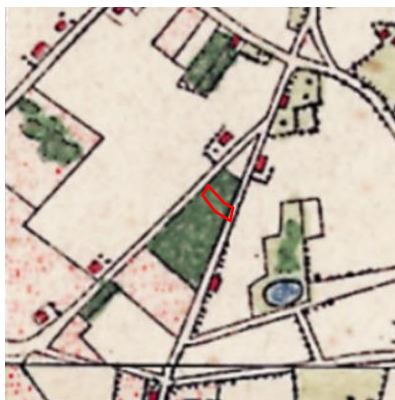
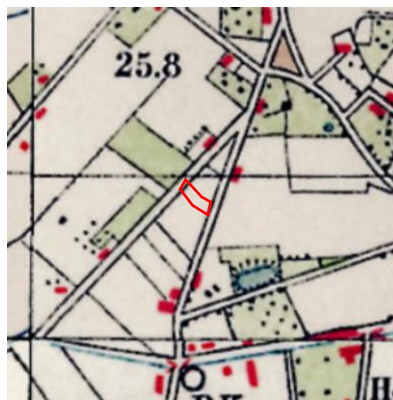
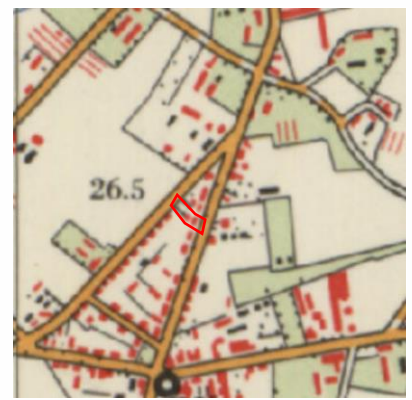
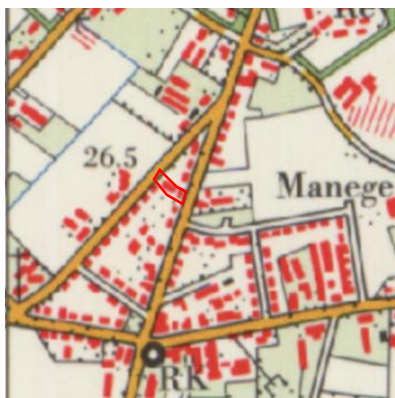
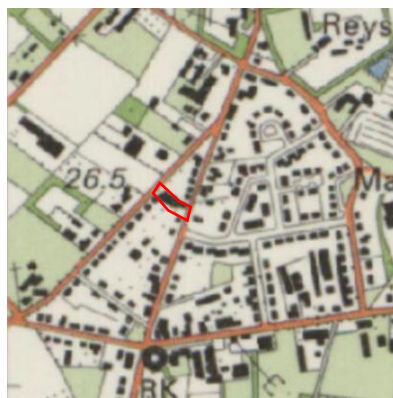
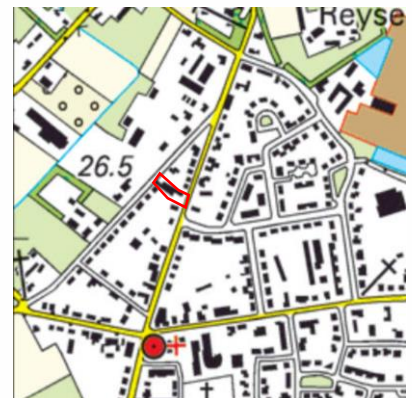
Afbeelding 2: geraadpleegde historische kaarten (bron kaarten: topotijdreis.nl)

In het kader van het vooronderzoek is historisch kaartmateriaal bestudeerd. De ontwikkeling van de locatie en directe omgeving is weergegeven op onderstaande kaarten. Uit het kaartmateriaal van 1900 blijkt dat locatie bestaat uit bos. Het stratenpatroon (Kogelstraat en Langstraat) zoals dat heden ten dage aanwezig is, is al aanwezig. In 1940 is de locatie in gebruik als agrarisch bouwland. Op de topografische kaart van 1967 is voor het eerst bebouwing waar te nemen op de locatie en de aangrenzende percelen. Uit de BAG viewer (Basisregistratie Adressen en Gebouwen) blijkt echter dat de eerste bebouwing op de locatie dateert van 1959, dit betreft de woning. In de navolgende jaren neemt de bebouwing in de omgeving van het plangebied toe.
