# Rapportage verkennend bodemonderzoek en verkennend onderzoek asbest in bodem en puin

## Langstraat 34 te Hegelsom

<b>Opdrachtgever</b>	Dhr. P.L.M. Lagarde Rijksweg Zuid 14 5856 AB Wellerlooi
<b>Rapportnummer</b>	5055.001
<b>Versienummer</b>	D1
<b>Status</b>	Eindrapportage
<b>Datum</b>	20 oktober 2017
<b>Vestiging</b>	Limburg Rijksweg Noord 39 6071 KS Swalmen 0475 - 504961 swalmen@econsultancy.nl
<b>Opsteller</b>	Dhr. S.J. Theeuwen
<b>Paraaf</b>

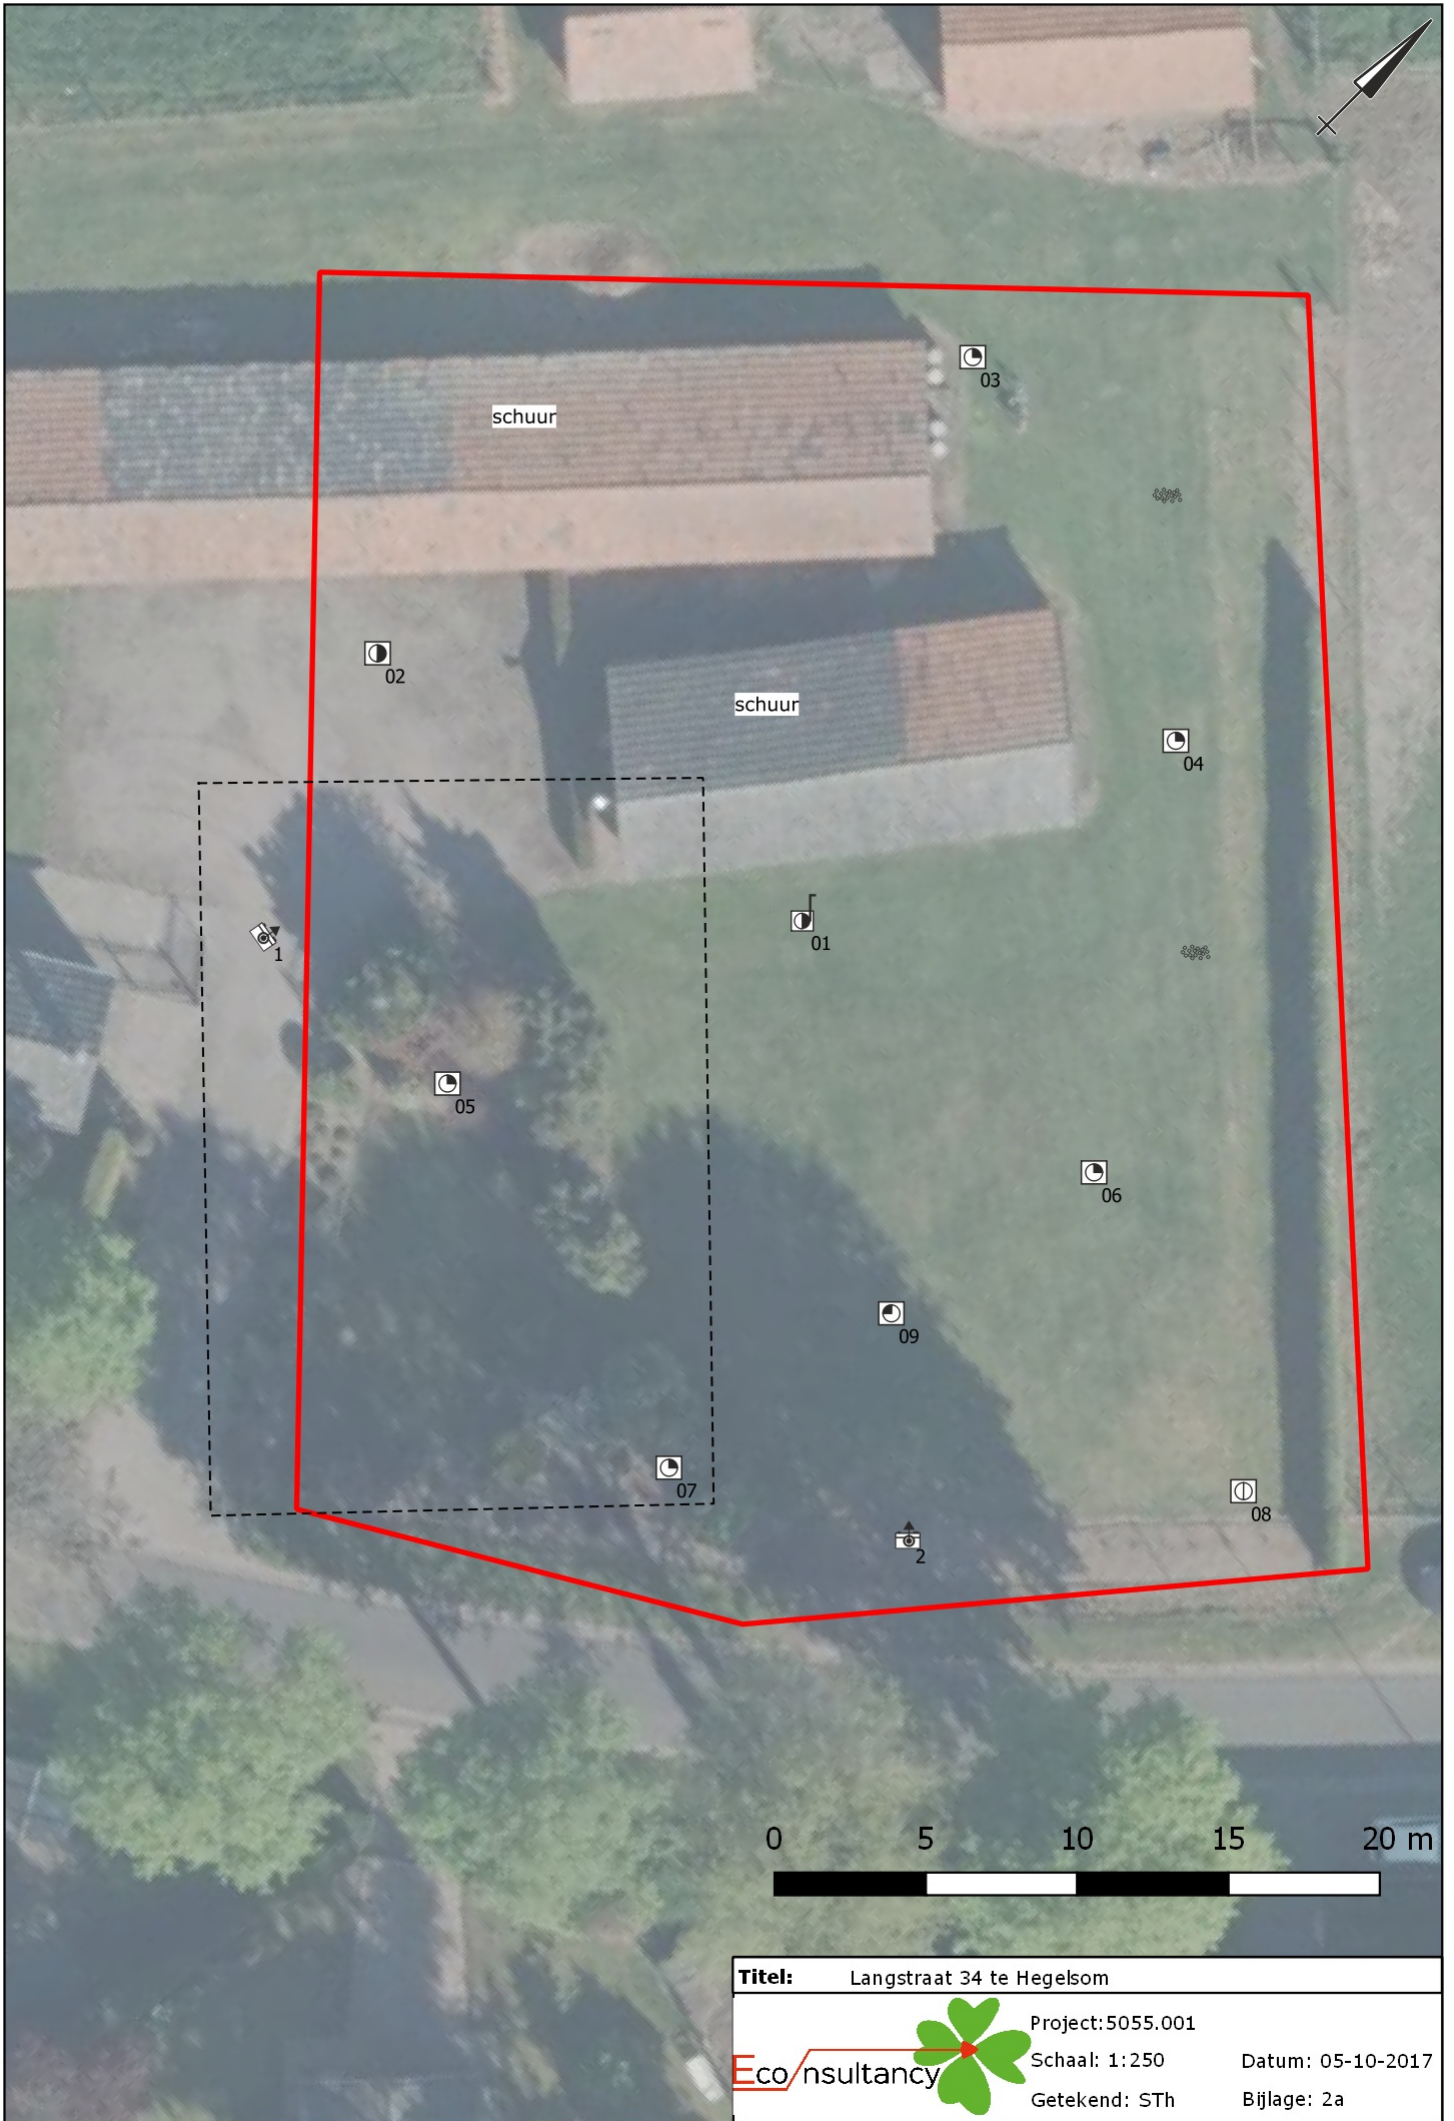
schuur

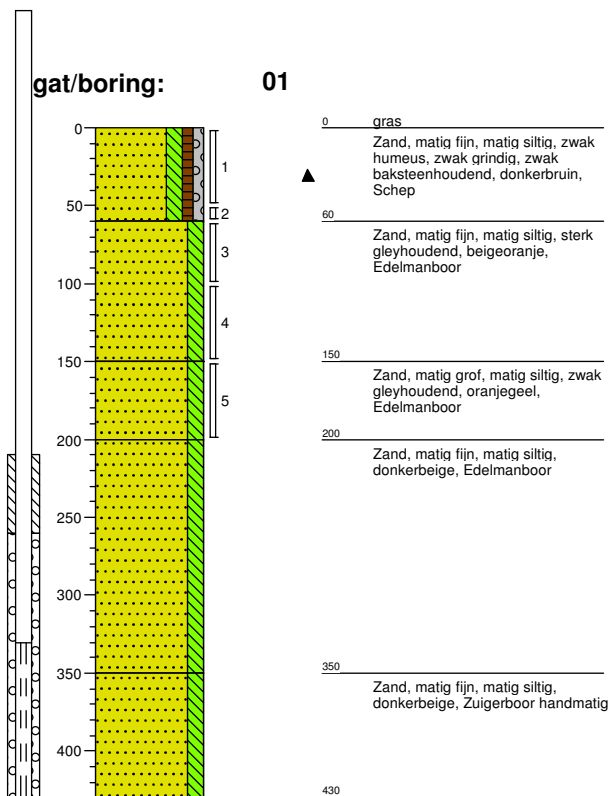
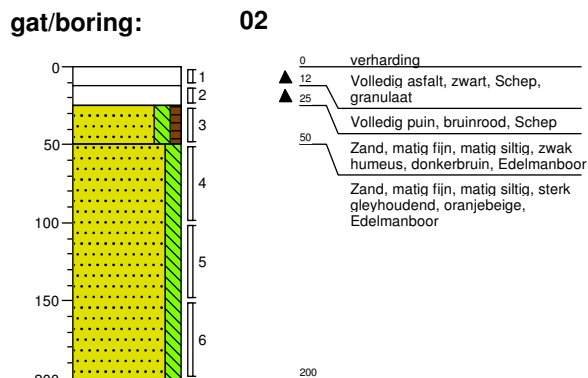
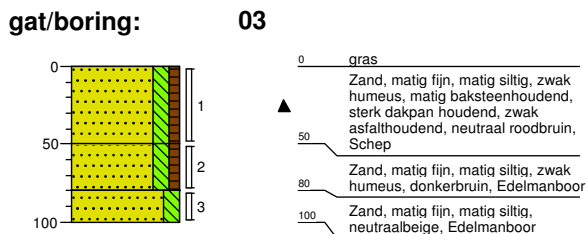
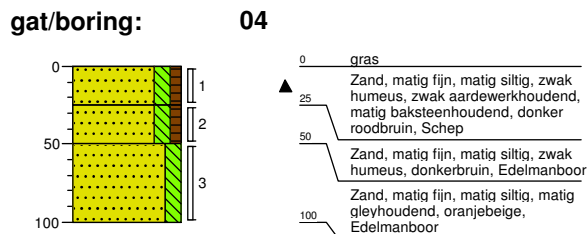
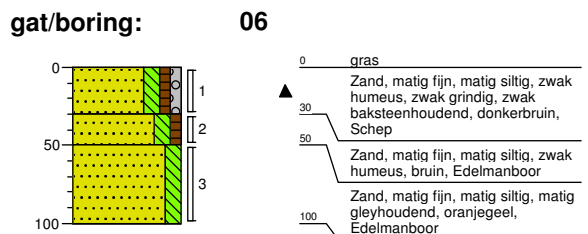
gat/boring: 07

0	gras
▲ 10	Zand, matig fijn, matig siltig, zwak humeus, zwak grindig, zwak baksteenhoudend, donkerbruin, Schep
▲ 55	Zand, matig fijn, matig siltig, zwak humeus, zwak baksteenhoudend, matig dakpan houdend, zwak betonhoudend, neutraalbruin, Edelmanboor, gresbuis matig
105	Zand, matig fijn, matig siltig, sterk gleyhoudend, oranjebeige, Edelmanboor
